Tilstandsrapport

Fritidsbolig

Amundrud 67, 1821 SPYDEBERG

Befaringsdato: 05.12.2024

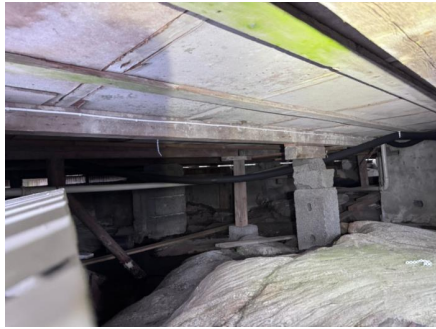
Ytterligere undersøkelser bør gjennomføres til våren for å vurdere tilstanden til hele bjelkelaget og finne løsninger for å forhindre innsig av vann. Selv om de midlertidige understøttingene av bjelkelaget ser ut til å fungere, bør de forbedres. Kostnadene kan ikke estimeres før omfanget av de nødvendige tiltakene er klart.
