# Tilstandsrapport

Tomannsbolig

Tednekleivo 23, 5419 FITJAR

Befaringsdato: 08.01.2026

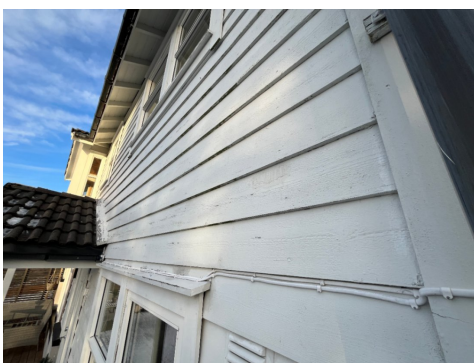
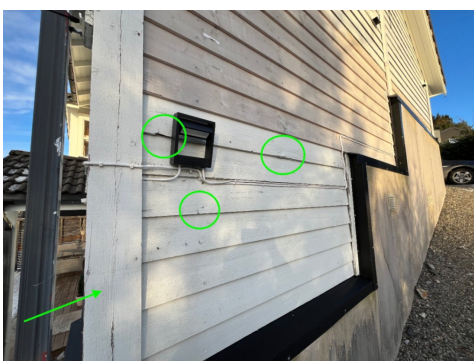
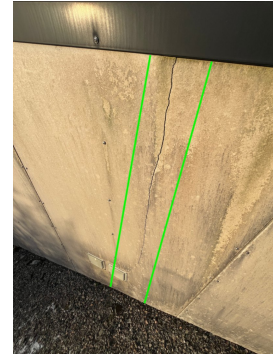
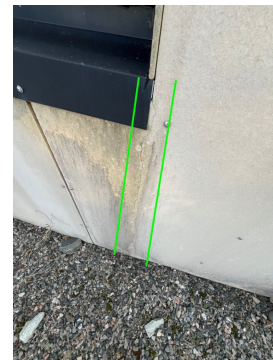
### ! TG 2 Veggkonstruksjon

- Det er påvist spredte råteskader i bordkledningen.

Det registreres noe råte i enkelt bord og hjørn bord.  
Sprekker/brudd i enkelte fasadeplater.

Utskiftning av enkeltbord/plater og normalt vedlikehold må påberegnes.

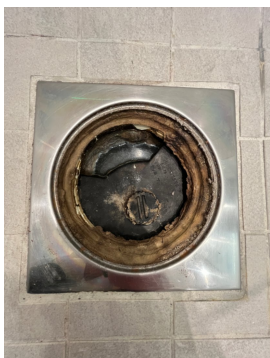
### TG 2 Overflater Gulv

Gulvet er flislagt. Rommet har elektriske varmekabler. Fall mot sluk er målt med laser. Høydeforskjell fra toppen av sluket til toppen av membranen ved dørterskelen er 2cm.

- Det er mulighet for at det kan forekomme vannlekkasje på våtrommet hvor vann ikke vil gå til sluk.

Tett sokkel på dusjvegger gjør at eventuel vannlekkasje fra servant eller sisterner ikke kan renne til sluk i dusj.

- Det bør etableres avrenning inn til sluk for hele våtrommet.

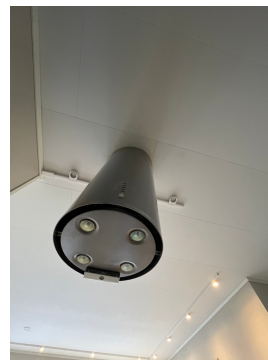
### TG 2 Avtrekk

- Det er kun kullfilterventilator på kjøkkenet og heller ikke andre forserte/mekaniske avtrekksløsninger fra kokesonen.

- Det er vanskelig å etablere andre løsninger.
