# Tilstandsrapport

📍 Postveien 4 D, 3970 LANGESUND

# gnr. 29, bnr. 72

Befaringsdato: 24.01.2024

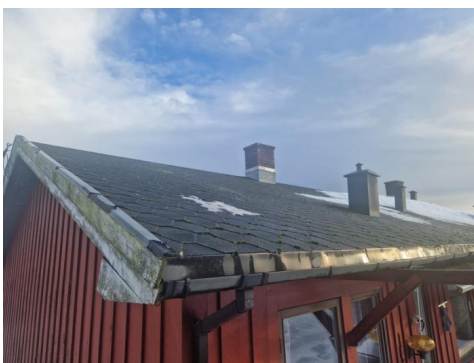
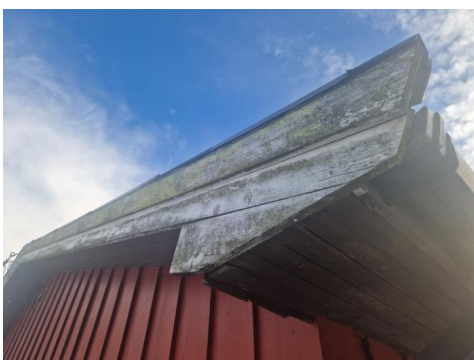
Boligens taktekkning består av shingel antatt fra 1990 tallet. Det er ikke avdekket fukt i taket på befaringsdagen og taktekkningen ser ut til å være tett. Normal levealder for shingel/papp er ca. 25-35 år. Dette til opplysning til nye hjemmelshavere. Vindskier med høy slitasje. Utskiftninger må beregnes når taktekke omlegges.

- Tidspunkt for utskiftning av taktekkning nærmer seg.

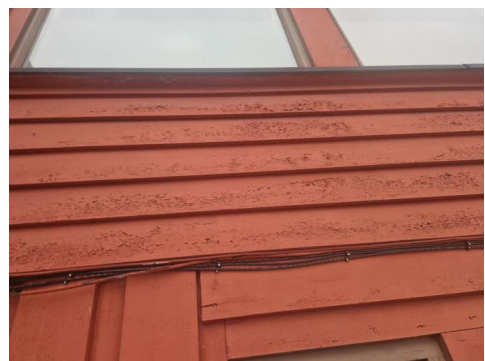
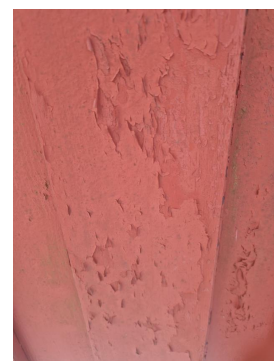
- Det er værslitt/oppsprukket trevirke/trepaneler.
- Det er påvist spredte råteskader i bordkledningen.

Værslitt fasadepanel.

- Det må foretas tiltak for å lukke avviket.
- Råteskadet trekledning må skiftes ut.

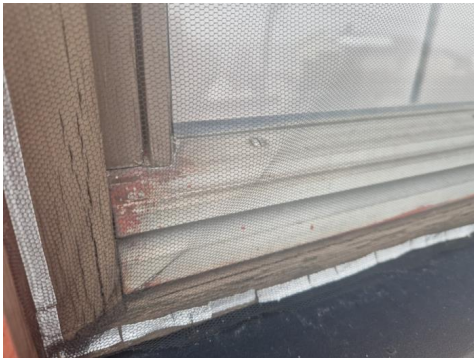
- Karmene i vinduer er slitte og det er sprekker i trevirket.
- Det er påvist noen glassruter som er punktert eller sprukne.

Værslitt trevirke.

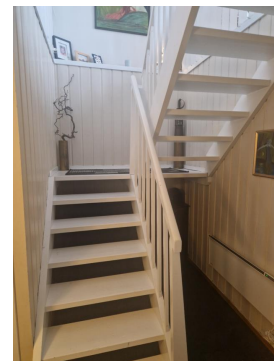
Trapp mellom etasjer i malt trevirke. Malt rekkverk.

- Åpninger mellom trinn i innvendig trapp er større enn dagens forskriftskrav.

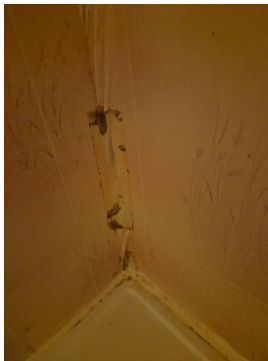
Sopp i dusjsone.

Bad med utgått levetid. Tiltak må beregnes. Ved bruk av fuktindikator ble ingen unormale fuktverdier målt.

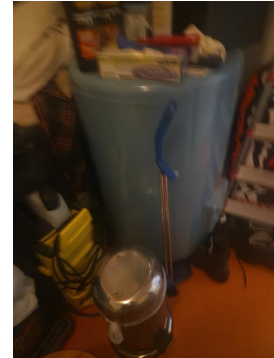
- Det er påvist at varmtvannstank er over 20 år

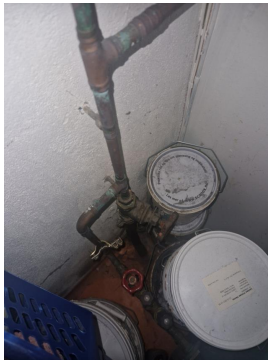
- Mer enn halvparten av forventet brukstid er passert på utvendige vannledninger.
- Mer enn halvparten av forventet brukstid er passert på utvendige avløpsledninger.
