# Tilstandsrapport

📍 Jomfruvegen 160, 5542 KARMSUND

# gnr. 148, bnr. 185

Rapportdato: 05.05.2025

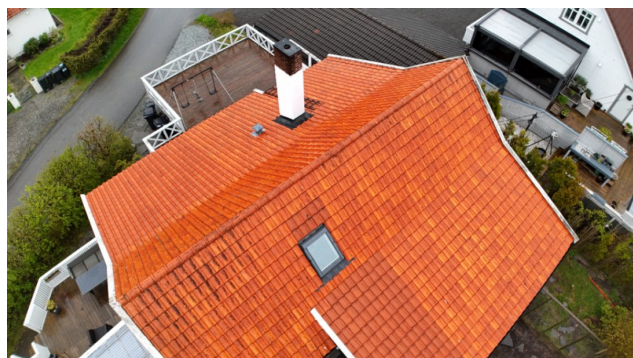
### ! TG 2 Takteking

Tekkingen er besiktet fra bakkeplan og ved lett bruk av drone uten å  
påvise vesentlige feil som manglende tekking eller større skader.

Bygningsdelen er av eldre dato, og behovet for vedlikehold eller tiltak  
kan ikke utelukkes. Det er derfor nødvendig å varsle om risikoen for  
skader på grunn av alderen og/eller manglende dokumentasjon. Som  
følge av dette anbefales nærmere undersøkelser.

- Overvåk tilstanden jevnlig. For å få tilstandsgrad 0 eller 1 må tekkingen  
skiftes ut, men tidspunktet for når dette er nødvendig er vanskelig å si  
noe om.
- Lokal utbedring må utføres.

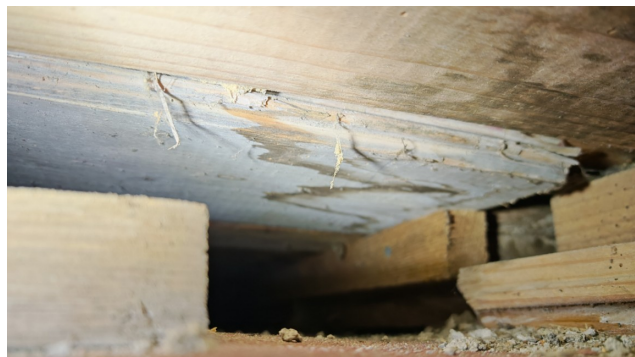
- Det er ikke adkomst til deler av krypkjelleren. Krypkjeller er kun vurdert i tilgjengelige deler. Krypkjeller regnes for å være en risikokonstruksjon som er utsatt for fukt- og råteskader i bunnsvill, trebjelkelaget og andre tilstøtende konstruksjoner, på grunn av fuktighet fra grunnen og kondensering ved temperaturforskjeller. Selv om det ikke er avdekket tegn på skader, betyr ikke dette nødvendigvis at det ikke foreligger skader i eller i forbindelse med krypkjelleren.
- Det er ikke tilfredsstillende ventilering av krypkjelleren.
- Det er stedvis påvist fuktnivå som tilsier at konstruksjonen kan ha fuktskader.
- Det er for dårlig terrengfall vekk fra konstruksjonen.
- Det er manglende fuktsperre på bakken.
- Det er påvist noe provisoriske understøttelser av etasjeskiller.
- Det er registrert symptom på aktivitet fra skadedyr

- a. Normalt antas det at minst 50 % av alle kryperom er mer eller mindre utsatt for skader, som råteskader og/eller angrep fra treskadeinsekter.
- b. De vanligste kildene til fuktighet er oppstigende fuktighet fra grunnen eller innsig av vann, samt kondensering.

Mindre / ukjent fuktskjold

- Fuktsperre på bakken bør etableres.
- Det må gjennomføres ytterligere undersøkelser.
- Terrengfall i tilknytning til konstruksjonen må utbedres.

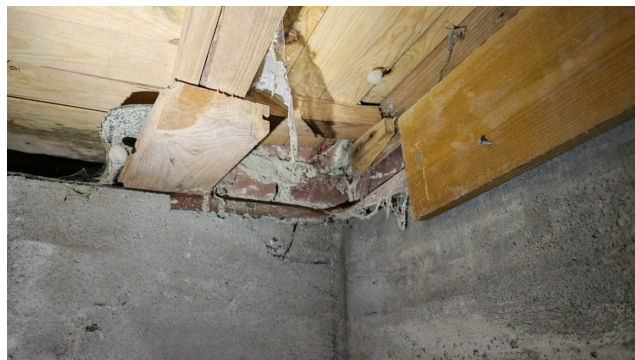
Enklere understøtte etasjeskiller.

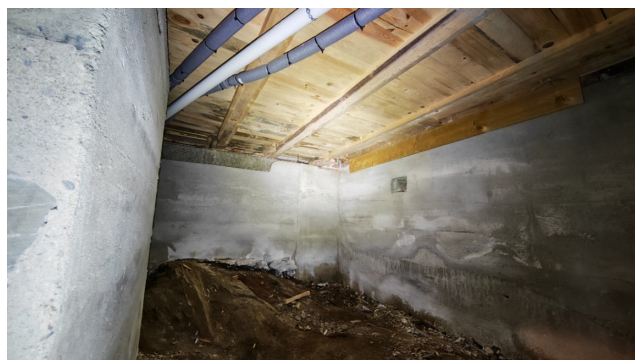
Kokonger og misfargning/skjolder i stubbeloft.
