# Tilstandsrapport

Fritidsbolig

Saudavegen 2875, 5583 VIKEDAL

Befaringsdato: 23.05.2025

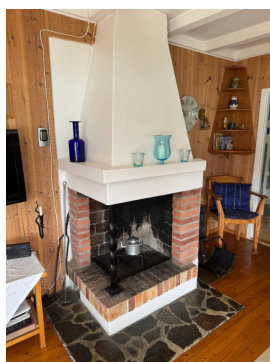
### ! TG 3 Pipe og ildsted

Det har vært tilsyn fra feier, hvor det ble pålegg om å fore pipa, pga høy alder på pipe. Det er ikke utført. Åpen peis og en liten vedovn.

- Det foreligger fyringsforbud på pipe fra brann/feiertilsyn.

- Pipe kan ikke brukes før den er utbedret forskriftsmessig.

Pipe må fores.

**Kostnadsestimat: 10 000 - 50 000**

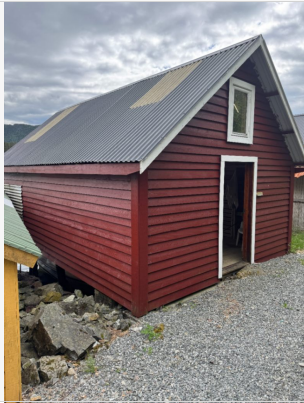
## Naust

Det har liggende trekledning og Aluminiumsplater på taket.

Bygget er ikke tilstandsvurdert ihht Forskrift til avhendingslova og NS3600. Dette er kun en enkel beskrivelse.

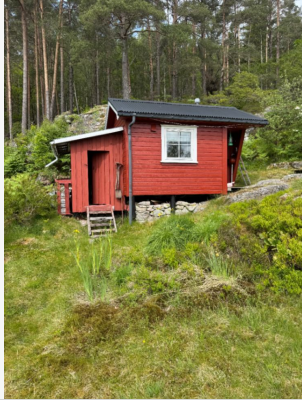
## Anneks

I tillegg er det en gammel bod.

Bygget er ikke tilstandsvurdert ihht Forskrift til avhendingslova og NS3600. Dette er kun en enkel beskrivelse.
