# Tilstandsrapport

Enebolig

Dalenvegen 8, 3950 BREVIK

Befaringsdato: 22.05.2025

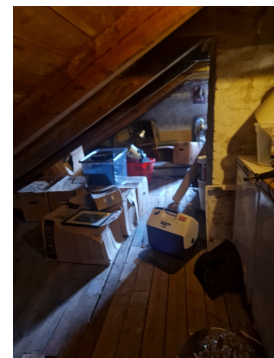
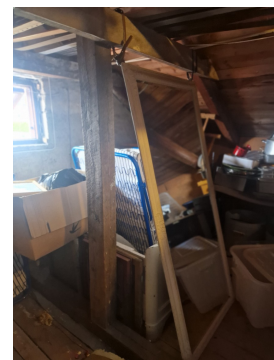
Boligens takkonstruksjon består av plassbygget sadlet takverk. Takverk er bærende på yttervegg og innervegg. Undertak består av taktro i rupanel med papp membran. Adkomst til loft fra trapp. Konstruksjonen er ok ventilert. Ingen tegn til lekkasjer eller kondens ble registrert. Konstruksjonen bør beregnes tilleggs isolert som et energisparende tiltak. Ønskes loft brukt til varig opphold må tiltak beregnes. Loft var fult av lagrede gjenstander og begrenset kontrollert.

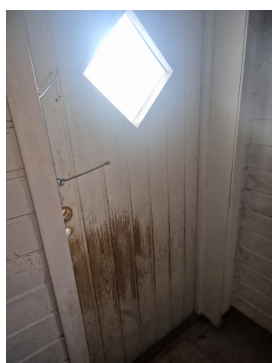
Malt entredør fra de senere år. To-fløya balkongdør med isolerglass skiftet 2010. Rammer og karmen i malt trevirke. Dører fyller sin funksjon. Dør fra bod i underetasje med skader etter hund. TG 3.

- Karmene i dører er værslitte utvendig og det er sprekker i trevirket.

- Det må påregnes noe vedlikehold og at enkelte dører må skiftes ut.

Kostnadsestimat: Under 10 000

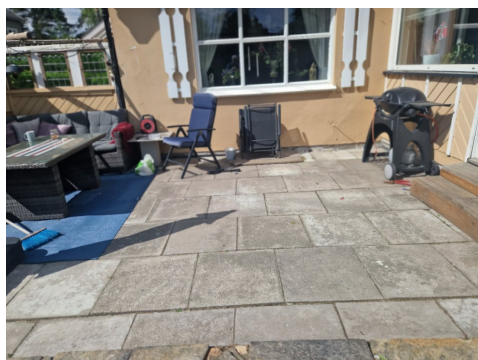
Boligen har etablert plating på grunn med betong heller.

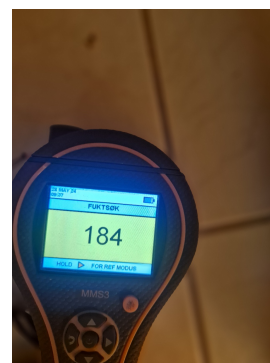
Bad har murverk bak fliser i våtsoner. Hulltagning er ikke mulig. Ved bruk av fuktindikator ble ingen unormale fuktverdier målt i våtsoner.

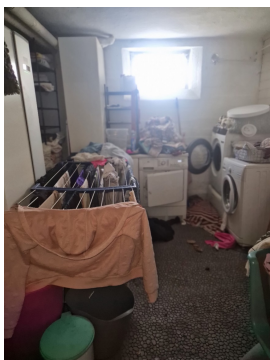
Vaskerom har kun etablert murflater på vegg og gulvflater. Det er etablert opplegg til vaskemaskin. Ventilasjon består av ventil i vegg. Vaskerom fra byggeår og er ikke bygget i henhold til dagens krav til våtrom. TG 3 settes derfor her. Det bemerkes imidlertid at alle overflater består av murflater og faren for store skader vurderes derfor som liten.

- Våtrommet må totalrenoveres. Alle forhold med tettesjikt, våtsone, sluk m.m. må dokumenteres.
- Våtrommet har behov for omfattende oppgraderinger. For å sikre en løsning som oppfyller gjeldende krav, bør tettesjikt, sluk og røropplegg oppgraderes og dokumenteres.

**Kostnadsestimat: 50 000 - 100 000**

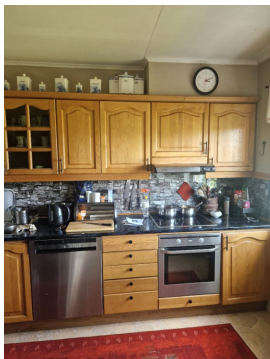
Kjøkkeninnredning med profilerte eik dør og skuffronter. Benkeplate i laminat med benkebeslag i stål med ett hånds armatur. Mekanisk avtrekkshette er forskriftsmessig montert til innredningen og etablert over komfyr. Avtrekk ført ut i vegg. Innredning antatt skiftet ca. 2000. Innredning med noe slitasje på dør og skuffronter.

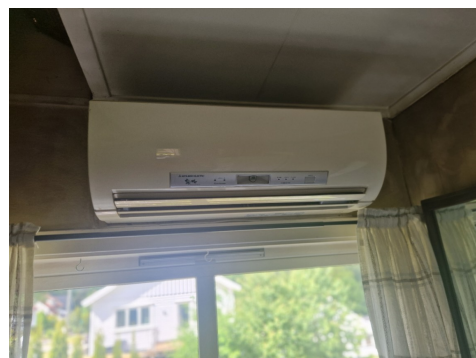
Varmepumpe etablert i stue.
