Tilstandsrapport

Enebolig

Tøfte 9, 7320 FANNREM

Befaringsdato: 29.04.2026

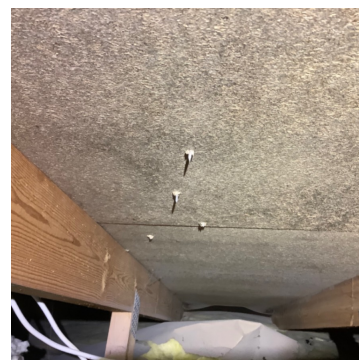
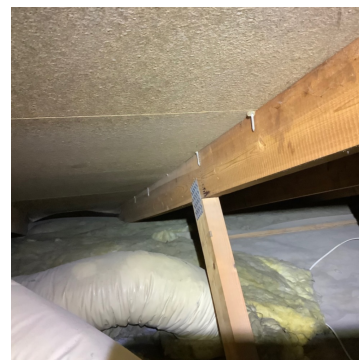
TG 2 Takkonstruksjon/Loft

Vurdering av avvik:

- Det er avvik:

Det registreres gjennomgående spiker i taktro

- Tiltak:

Ingen strakstiltak.

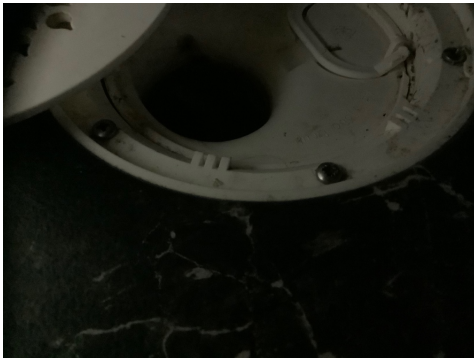
TG 2 Sluk, membran og tettesjikt

Det er plastsluk og synlig vinylbelegg som tettesjikt.

Vurdering av avvik:

- Sluk har begrenset mulighet for inspeksjon og rengjøring.

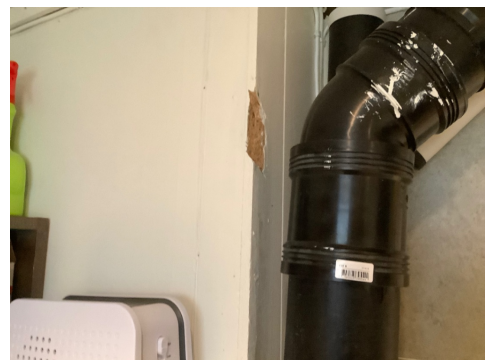
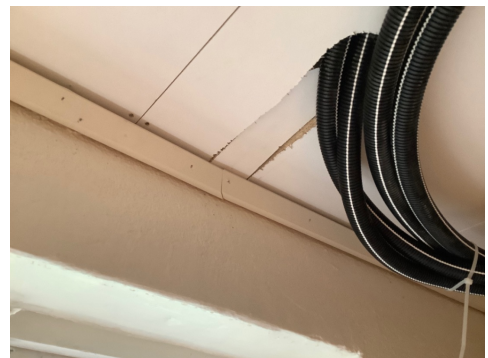
TG 2 Overflater vegger og himling

Vurdering av avvik:

- Det er avvik:

Det registreres stedvis skader i plater

- Tiltak:

Lokal utbedring må påregnes.

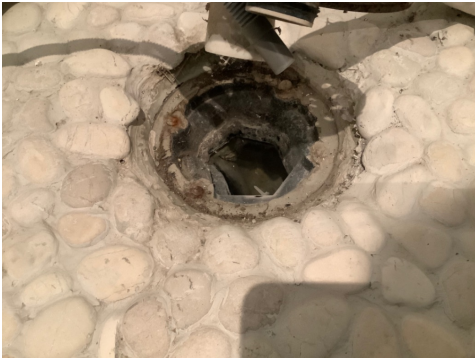
TG 2 Sluk, membran og tettesjikt

Det er plastsluk og smøremembran med ukjent utførelse.

Vurdering av avvik:

- Mer enn halvparten av forventet brukstid er passert på membranløsningen.

- Det er viktig å merke seg at levetiden til en membran varierer basert på kvalitet, installasjon og bruk. Eldre membraner kan bli sprø og sprekke opp, noe som fører til at de mister sin vanntettende funksjon. Dette kan resultere i vannlekkasjer gjennom vegger og gulv og fuktskader.

- Overvåk tilstanden jevnlig. For å få tilstandsgrad 0 eller 1 må tettesjiktet skiftes ut, men tidspunktet for når dette er nødvendig er vanskelig å si noe om.
