# Tilstandsrapport

Fritidsbolig

SAUDA kommune

gnr. 18, bnr. 276

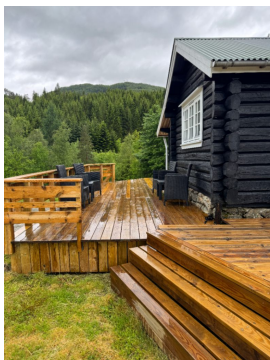
## ! TG 3 Balkonger, terrasser og rom under balkonger

Ny terrasse er bygd rundt flere sider av hytten. Det mangler en del rekkverk.

- Det er ikke montert rekkverk.

Der terrassen er mer en 50 cm over bakken er det krav til rekkverk.

- Rekkverk må monteres for å lukke avviket.

Kostnadsestimat: Under 10 000

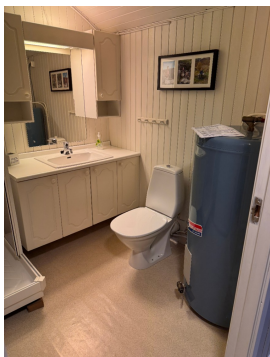
Rommet har eldre gulvbelegg som ikke er brettet opp langs vegger og mot dør, det er ikke fall på gulv, vegger og tak har malt trepanel som ikke er godkjent i våtsoner, det er IKKE sluk på gulv, avløp er via rør i vegg. Det ble avdekket sprekk i toalettsete, sprekk i vask.

- Manglende oppgradering av våtrommet medfører høy risiko for at konstruksjonene ikke vil tåle vanlig bruk av vann eller lekkasjer. Selv om det er dusjkabinett, er det fortsatt en betydelig risiko for at våtrommets konstruksjoner ikke tåler lekkasjer. Dette kan føre til fuktskader på tilstøtende konstruksjoner.

Kostnadsestimat: 100 000 - 300 000

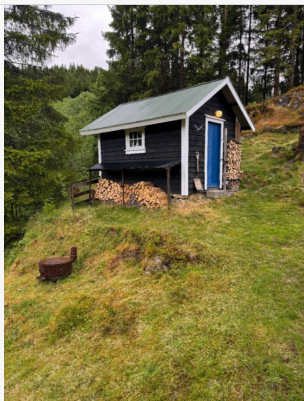
## Bod

Uthus i enkel standard med liggende trekledning og stålplater.
