# Tilstandsrapport

📍 Korsgata 19, 1723 SARPSBORG

# gnr. 1, bnr. 770

Oppdragsnr.: 13784-2834

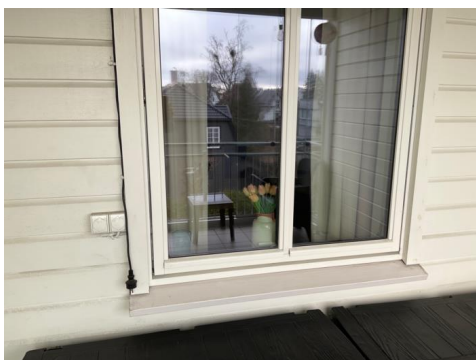
### ! TG 1 Vinduer

Vinduer med rammer og karmen i tre med isolerglass fra byggeår.

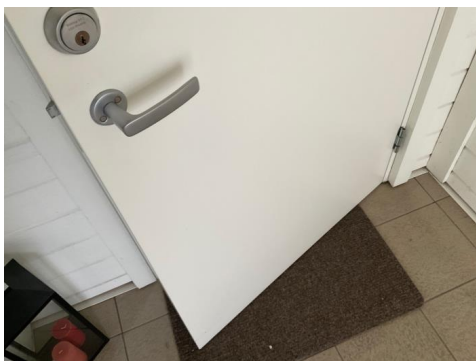
### ! TG 1 Dører

Ytterdør i tre fra byggeår

Balkongdør i tre med stort glassfelt med isolerglass fra byggeår

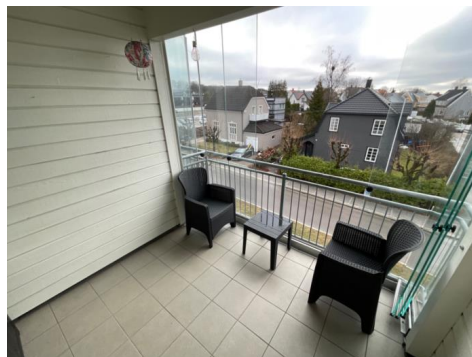
### ! TG 1 Balkonger, terrasser og rom under balkonger

Fra stue/kjøkken er det adgang til innglasset balkong på 7 kvm. Arealet er en del av boligens bruksareal som BRA-b.

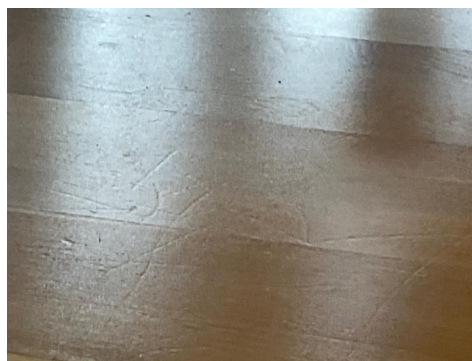
### ! TG 2 Overflater

Overflater fremstår generelt som pene, dog har parketten stedvis en del riper, sår og merker.

Parketten kan med fordel slipes og lakeres.

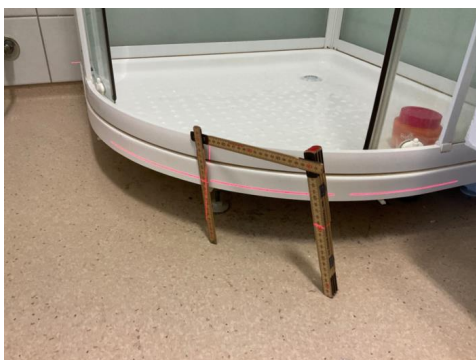
#### ! TG 2 Overflater Gulv

Vinylbelegg på gulv med elektriske varmekabler. Fallforhold til sluk er målt til ca. 12 mm fra topp membran til topp av slukrist.

- Det er påvist at høydeforskjell fra topp slukrist til gulv/synlig topp membran ved dørterskel er mindre enn 25 mm.

- Våtrommet fungerer med dette avviket.

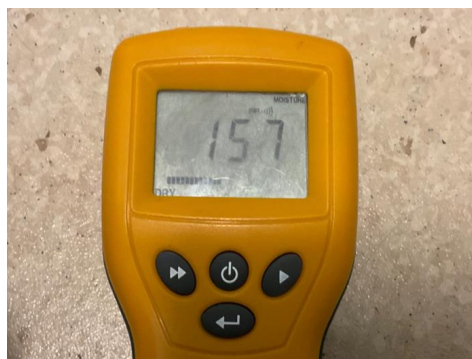
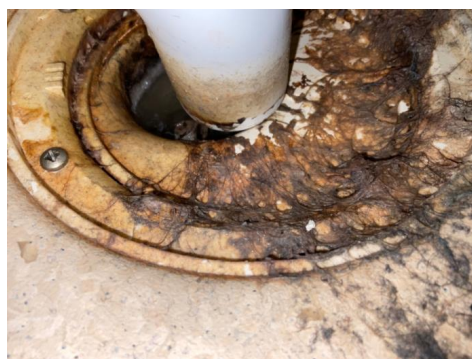
#### ! TG 2 Sluk, membran og tettesjikt

Plastsluk fra byggeår.

Fuktmåler viser normale verdier.

- Mer enn halvparten av forventet brukstid er passert på slukløsningen.
- Mer enn halvparten av forventet brukstid er passert på membranløsningen.

Et våtrom har begrenset med levetid og i henhold til dagens forskrift er mer enn halvparten av forventet brukstid er oppbrukt på membran- og slukløsning. Det benyttes dog dusjkabinett som gjør at rommet får svært liten vannbelastning og vil forlenge levetiden til våtrommet.

- Sluket må sjekkes og rengjøres jevnlig.
- Overvåk tilstanden jevnlig. For å få tilstandsgrad 0 eller 1 må slukløsningen skiftes ut og sannsynligvis må også membransjiktet skiftes/utbedres. Det er imidlertid vanskelig å si noe om tidspunktet for når dette er nødvendig.

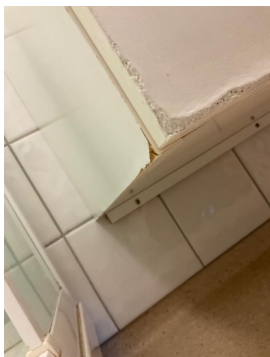
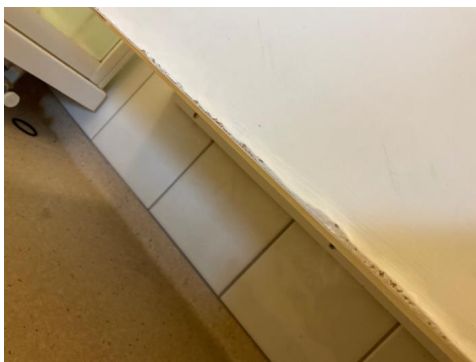
#### ! TG 2 Sanitærutstyr og innredning

- Det er påvist skader på innredning.

- Lokal utbedring må utføres.

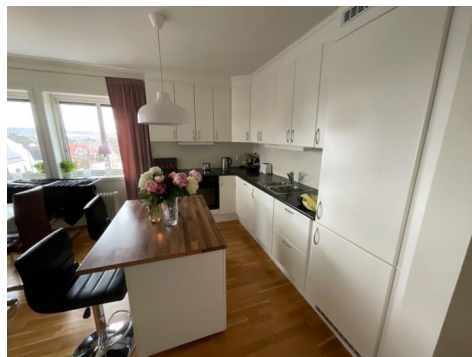
### ! TG 1 Overflater og innredning

Kjøkkeninnredning fra byggeår.  
Kjøkkenet har slette fronter og laminat benkeplate. Integriert komfyr, platetopp, kjøl/frysenskap og oppvaskmaskin.

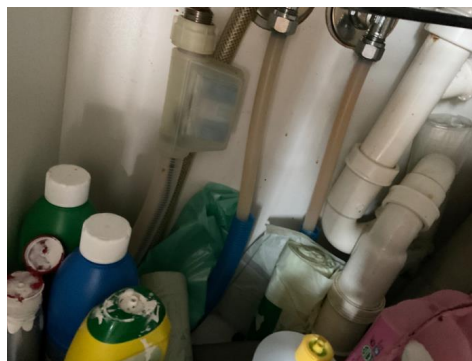
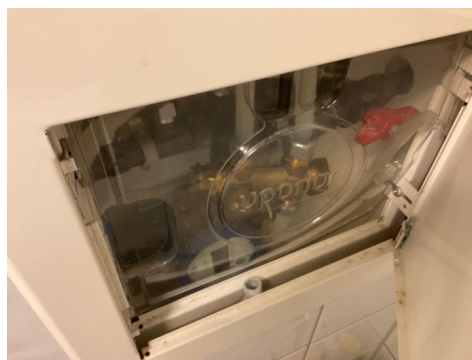
### ! TG 1 Vannledninger

Vannrør av pex( rør-i-rør) og flexislange.

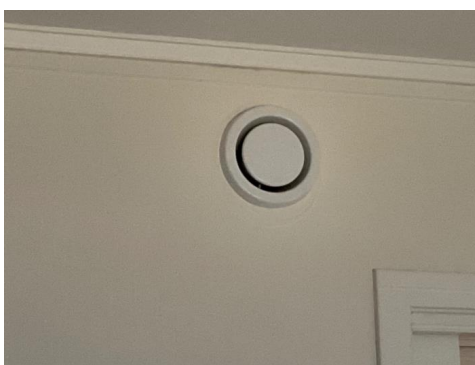
## ! TG 1 Ventilasjon

Balansert ventilasjonsanlegg som kontrollerer både mengden tilluft og avtrekksluft. Ventilasjonsaggregatet består av en vifte som trekker ut brukt luft fra våtrom, kjøkken og tekniske rom. Det består også av en vifte som trekker luft utenifra og tilfører frisk, temperert luft til oppholdsrom som soverom, stue osv.

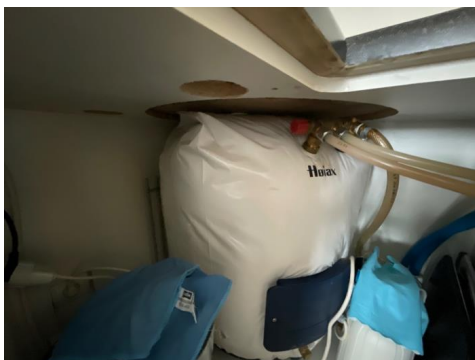
## ! TG 2 Varmtvannstank

Varmtvannsbereder på 120 liter fra byggeår.  
Montert i benkeskap på kjøkken.

- Det er ikke påvist tilfredsstillende avrenning eller annen kompensering fra varmtvannstank.
- Det er ikke påvist tilfredsstillende el-tilkobling av varmtvannstank iht. gjeldende forskrift.

I 2014 kom et lovpålagt krav om at varmtvannsberedere på 1500 watt eller mer skal være tilkoblet egen koblingsboks. Det er ikke et krav til utbedring, men det anbefales at dette etableres.

- Det bør etableres tilfredsstillende avrenning eller lekkasjesikring ved varmtvannstank.
- Det bør etableres tilfredsstillende el-tilkobling etter gjeldende forskrift.

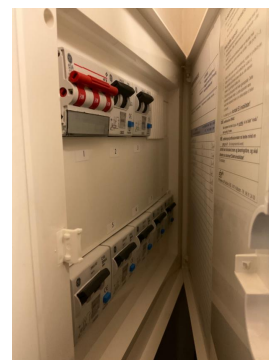
## ! TG 1 Elektrisk anlegg

Sikringsskap med automatsikringer. 6 fordelerkurser på hhv. 16 og 29 ampere. Hovedkurs på 63 ampere.

Eier har ikke hatt noen problemer med det elektriske anlegget og det observeres ingen ufagmessige tilkoblinger m.m.  
Tilstanden vurderes normal.

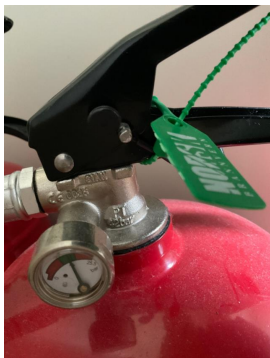
## ! TG 1 Branntekniske forhold

Brannslukningsapparat og røykvarslere er montert iht. forskrifter.
