# Tilstandsrapport

Enebolig

Steinbekkveien 11 B, 1464 FJELLHAMAR

Befaringsdato: 21.05.2025

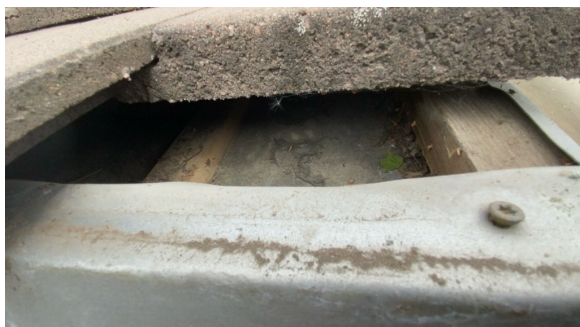
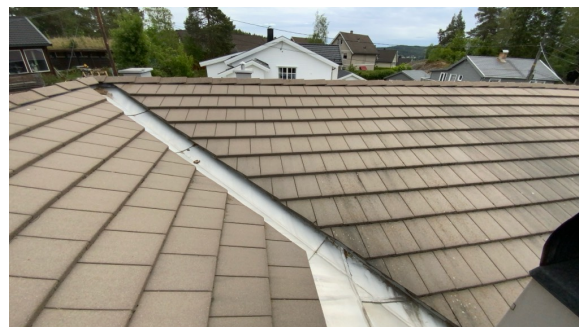
Taktekkingen er av betongtakstein. Taket er besiktiget fra takfot i stige.

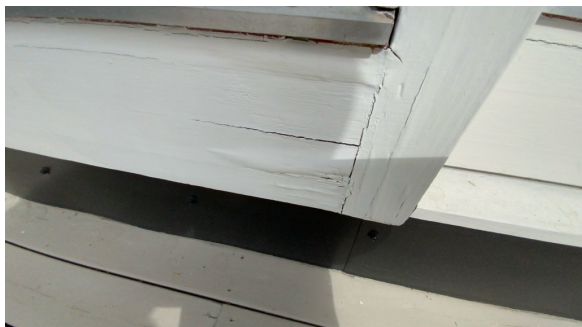
## Dører - 3

Bygningen har malt hovedytterdør med glassfelt.

- Det er påvist avvik rundt innsettsdetaljer.
- Karmene i dører er værslitte utvendig og det er sprekker i treverket.

- Det må påregnes noe vedlikehold og at enkelte dører må skiftes ut.

Dør bærer preg av noe manglende vedlikehold og med tanke på alder. Fagmessig tetting mellom dør og vegg må utføres. Utett overgang mellom dør og mur kan føre til unødig fukt og fuktskader.

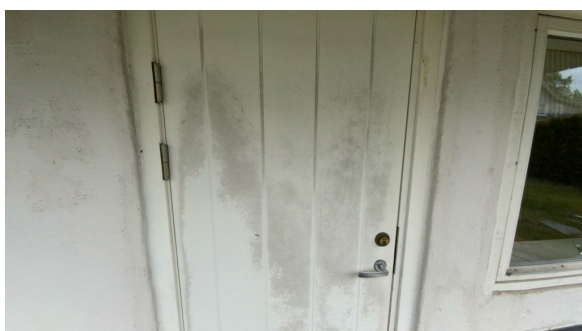
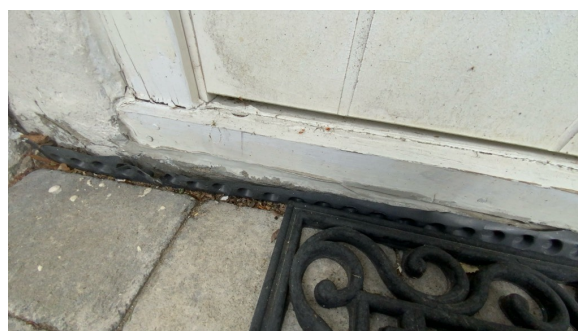
## Dører - 2

Bygningen har malt balkongdør i tre.

- Det er påvist avvik rundt innsettsdetaljer.
- Karmene i dører er værslitte utvendig og det er sprekker i treverket.

Dør bærer preg av noe manglende vedlikehold og med tanke på alder. Fagmessig tetting mellom dør og vegg må utføres. Utett overgang mellom dør og mur kan føre til unødig fukt og fuktskader.

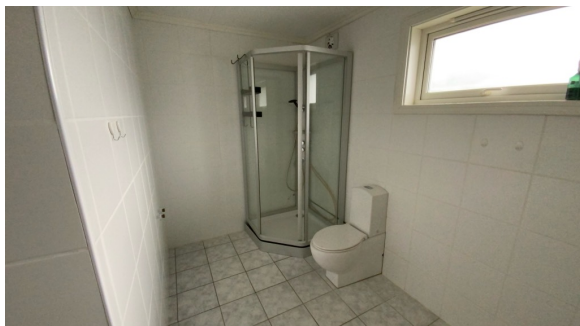
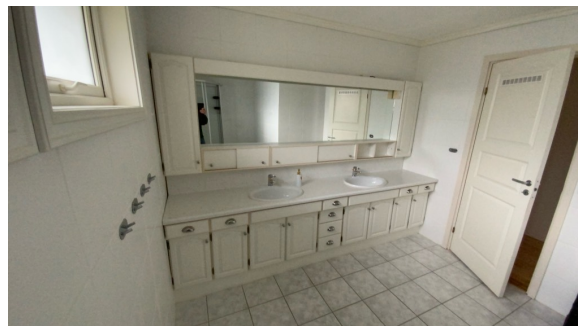
### TG 2 Overflater vegger og himling

- Det er påvist andre avvik:

- Dersom avvik ikke utbedres er det fare for videre skadeutvikling.

Det er ikke synlig tilfrdsstillende tetting i våt sone. Dette kan medføre fuktskade over tid hvis kaninett fjernes eller kondensering på vannrøret.

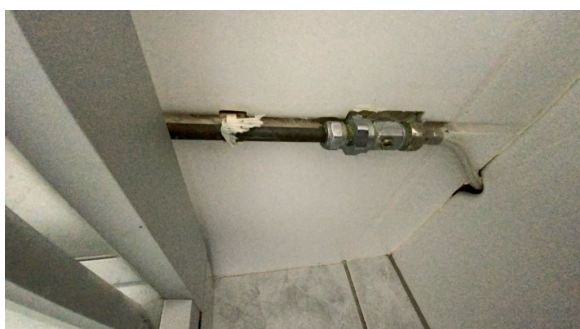
### TG 2 Overflater Gulv

- Det er påvist at høydeforskjell fra topp slukrist til gulv/synlig topp membran ved dørterskel er mindre enn 25 mm.
- Det er påvist at noen fliser har bom (hulrom under).
- Det er påvist avvik i fallforhold til sluk i forhold til krav i forskrift på byggetidspunktet.

- Det er påvist mangelfull/feil utførelse rundt rørgjennomføringer e.l. som gir fare for fukt i konstruksjonen i våtsone.
- Det er rundt sluk påvist en ikke-fagmessig utførelse av membran/tettesjikt/klemring.
- Mer enn halvparten av forventet brukstid er passert på membranløsningen.

- Konsekvensene av ikke-fagmessig utførelse rundt sluk og klemring på våtrom kan medføre lekkasjer og fuktskader.
- Konsekvensen er at det kan oppstå fuktskader i konstruksjonen bak overflatematerialet. Vann kan trenge inn gjennom utette rørgjennomføringer og forårsake fuktskader ved fukttilførsel gjennom enten bruksvann eller lekkasjevann.
- Sluket må sjekkes og rengjøres jevnlig.

Det er avgjørende at det dusjes i kabinett nedtanke på nemvte avvik og usikkerhet rundt membran i vegger og gulv, samt rundt sluk.

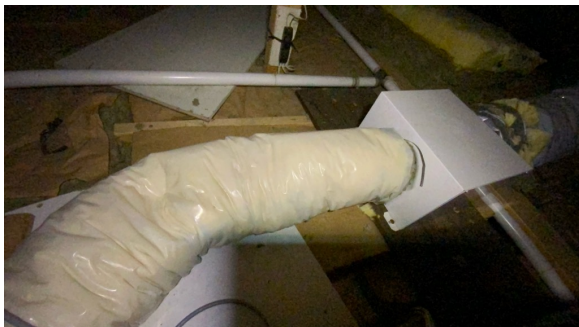
Ventilasjonsrør er klemt og har derfor begrenset gjennomlufting.

- Bedre ventilering må etableres.

Flere ventiler vil føre til mer luft og bedre inn klima. Med tanke på datidens krav til ventilering anbefales det åpnings mellom terskel og dørblad på alle dører i boligen for bedre gjennomlufting når det er naturlig ventilasjon.
