# Tilstandsrapport

Enebolig

Steinbekkveien 11 B, 1464 FJELLHAMAR

Befaringsdato: 09.02.2026

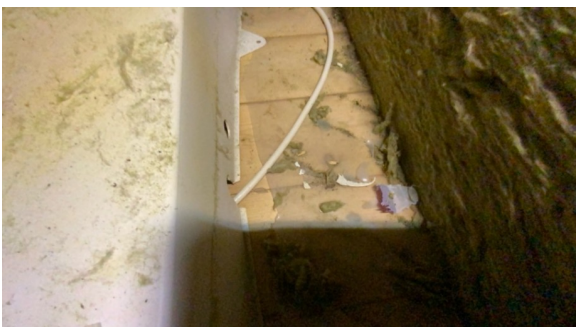
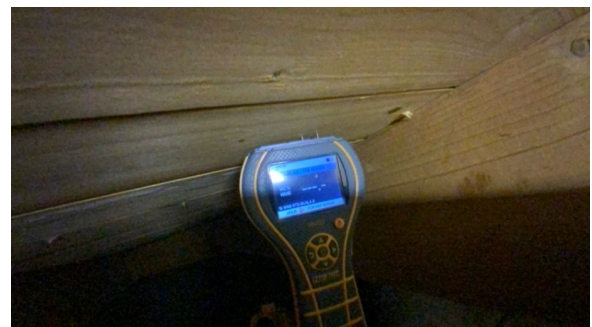
### Vurdering av avvik:

Det gjøres oppmerksom på at det er viktig at det er god lufting i konstruksjonen og derfor anbefales det ytterligere noe mer luftespalte ut mot raft der det er delvis tett for å unngå kondens i konstruksjonen.

Dampspærre på eldre hus er ikke med dagens tetthet og varmluft kan ofte sige opp på kaldtloftet og kondens kan skapes. Derfor er det viktig med god lufting av konstruksjonen. Musespærre på eldre konstruksjoner må etableres med netting eller lignende for å unngå mus på loft.

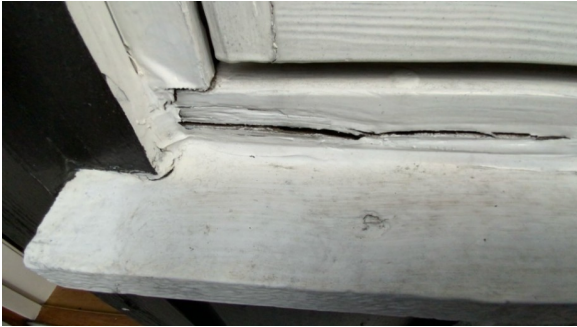
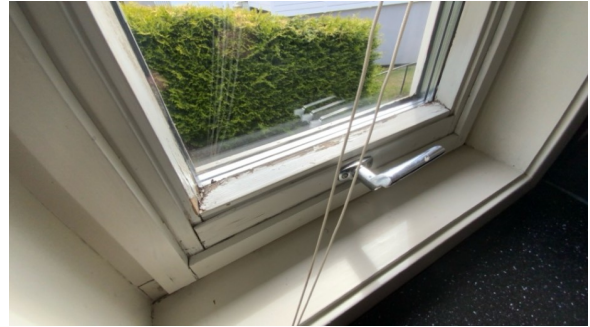
## TG 3 Vinduer

Bygningen har malte trevinduer med 3-lags glass.

- Det er påvist at enkelte vinduer er vanskelig å åpne/lukke.
- Det er påvist vinduer med fukt/råteskader.

Vinduene må regnes med å skiftes ut over tid. Dersom vedlikehold eller utskifting ikke gjennomføres, kan det føre til varmetap, økte energikostnader og risiko for videre fukt- og råteskader i omkringliggende konstruksjoner.

- Vinduer med råteskader må erstattes med nye.

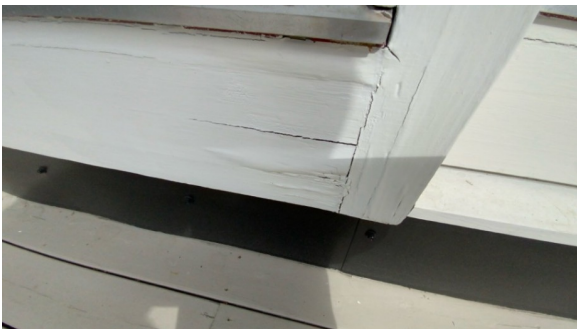
## TG 3 Dører

Malt skyve terrassedør i tre med 3-lags isolasjonsglass fra 1983

- Det er påvist dør(er) med fukt/råteskader.

Det må påregnes vedlikehold og eventuelt utskifting over tid for å sikre funksjon, beskyttelse mot råteskade og fukt.

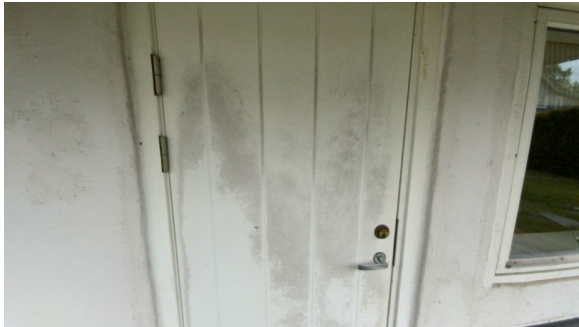
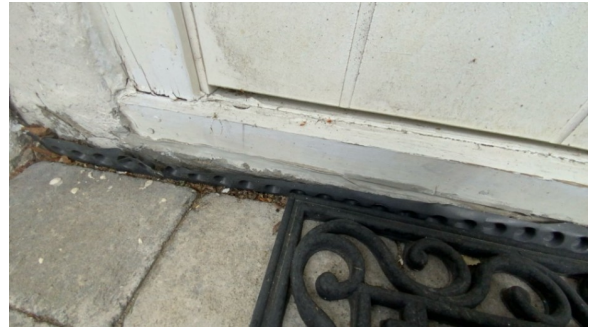
## TG 2 Dører - 3

Bygningen har malt ytterdør i underetasjen

- Det er påvist avvik rundt innsettingsdetaljer.
- Karmene i dører er værslitte utvendig og det er sprekker i treverket.

Dør bærer preg av noe manglende vedlikehold og med tanke på alder. Fagmessig tetting mellom dør og vegg må utføres. Utett overgang mellom dør og mur kan føre til unødig fukt og fuktskader.

- Det bør gjøres tiltak for å lukke avviket.

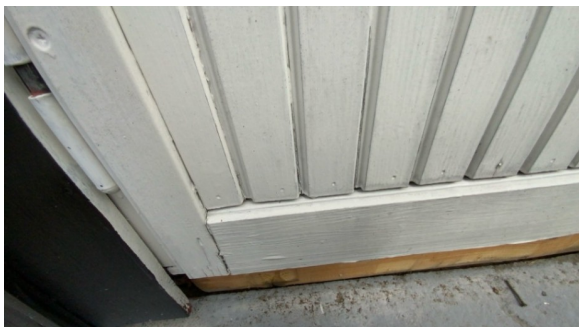
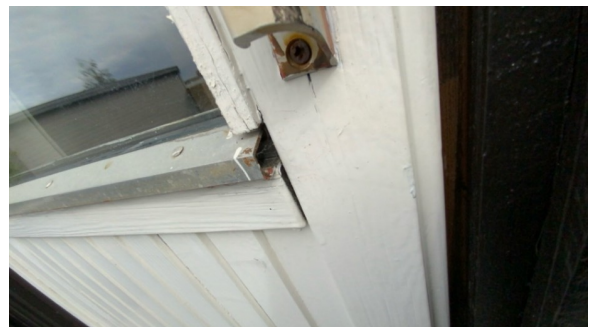
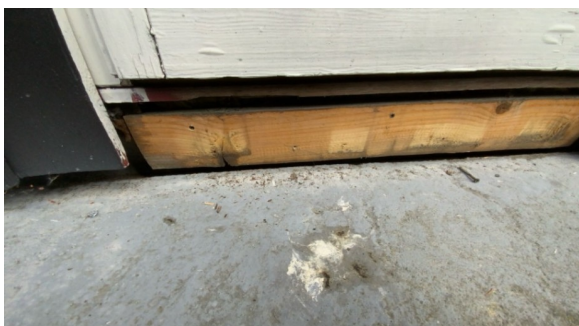
## TG 1 Dører - 2

Bygningen har malt hovedytterdør med glassfelt.

- Det er påvist avvik rundt innsettsdetaljer.
- Karmene i dører er værslitte utvendig og det er sprekker i treverket.

Dør bærer preg av noe manglende vedlikehold og med tanke på alder. Fagmessig tetting mellom dør og vegg må utføres. Utett overgang mellom dør og mur kan føre til unødig fukt og fuktskader.

- Det bør gjøres tiltak for å lukke avviket.
- Det må påregnes noe vedlikehold og at enkelte dører må skiftes ut.

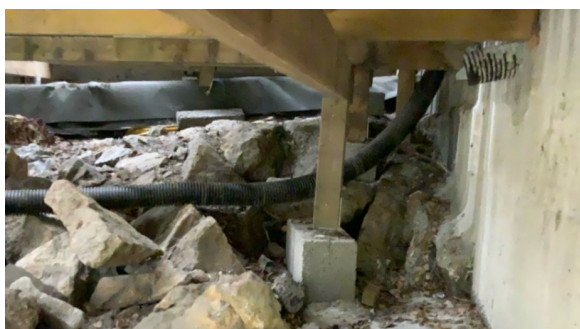
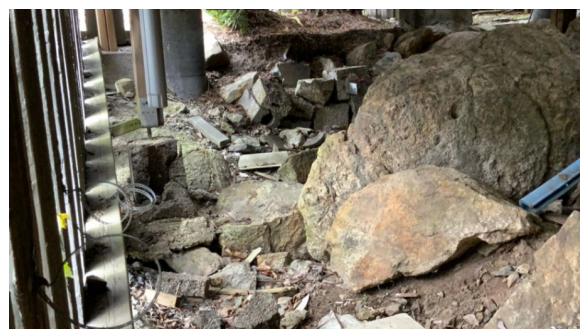
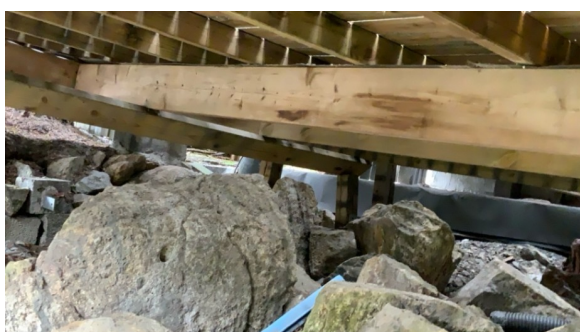
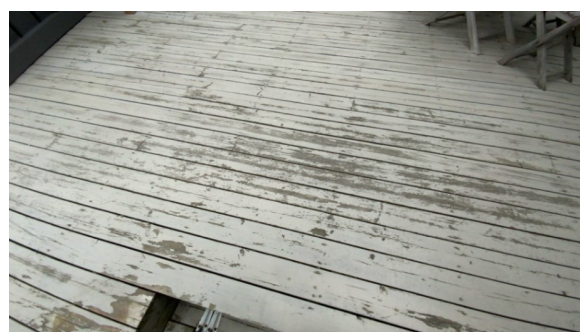
## TG 2 Balkonger, terrasser og rom under balkonger

Det er synlig rusten armering i ytterkant betongen på balkong.

Armering må rustbeskyttes slik at armeringsjern ikke gjennom ruster og svekker bæringsevne eller gjør at betongen blir løs med større frostskaider over tid.

Terrasse med delvis overbygget tak ved inngangspartiet. Terrassen er i tre etablert på punktfundament, bjelker og trespaltegulv. Jacuzzi er etablert på støpt dekke mot fjell kledd med skifer. Det var ingen synlige avvik på denne rundt jacuzzien. Alder ukjent.

Det er synlig at 1 støttebjelke er vridd og ikke har tilfredsstillende bæreevne. Noe flassing av terrassebeis på trespaltegulv. Boe synlig rust på stolpesko som er festet til punktfundamenteringen.

Bærende konstruksjonsdeler og vedlikehold må utføres slik at konstruksjonen har tilfredsstillende bæreevne og beskyttelse mot vær over tid.

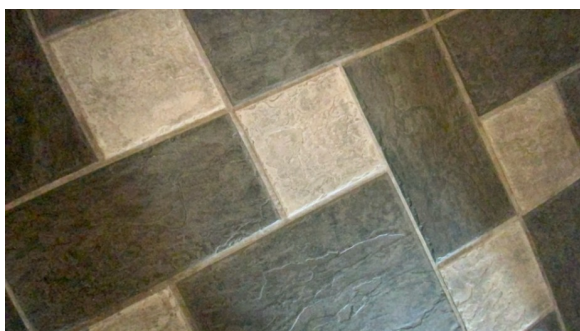
## TG 2 Overflater

Overflater bør pusses opp eller skiftes der det anses nødvendig. Slitasje på overflater har normalt lav konsekvensgrad, men kan påvirke estetikk og brukervennlighet. Ny eier vurderer selv behovet for oppgradering.

Det anbefales å utbedre skader ved å bruke reparasjonsvoks lokalt, eventuelt slipe eller bytte parkett for å lukke avviket og forhindre at skadene utvikler seg videre over tid.

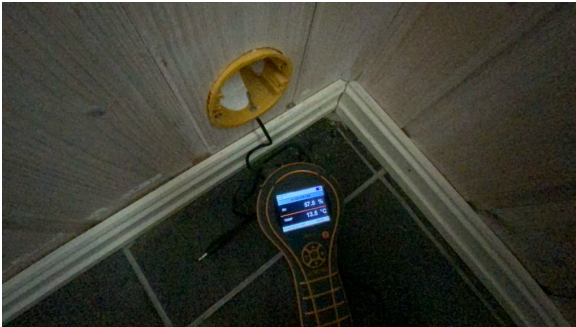
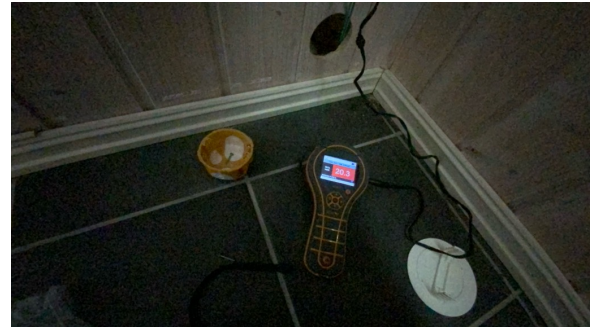
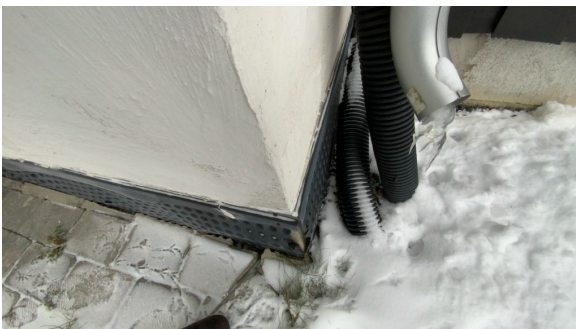
## TG 1 Etasjeskille/gulv mot grunn

Gulvet er av betong med fliser og varmekabel. Veggene har panel. Hulltaking er foretatt og det er påvist avvik i konstruksjonen. Hulltaking er foretatt ved/i yttervegg ved ytterhjørne. . Fuktkvotemåling (vekt%) i konstruksjonen ble målt til 21. Rf 59 %.

- Det er gjennom målinger påvist høyt fuktnivå i trevegger i underetg./kjeller, det er derfor ikke foretatt hulltaking

Det ble ikke målt for høy relativ luftfuktighet inne i vegg, men det ble målt for høy vektprosent i treverk mot ytterhjørne.

Taknedløp går ned i dette området på utsiden og stor fuktbelastning med vann som kommer fra taket. Hvis det ikke er tilstrekkelig drenert og og fuksikret ute for denne delen og konsekvensen av dette er at treverk som stender og svill blir våt med fare for sopp og råteskader inne i vegg. Det må gjøres tiltak med fuksikring og dreneringsrør som stikker opp utvendig, slik at vann ledes mest mulig vekk fra boligen.

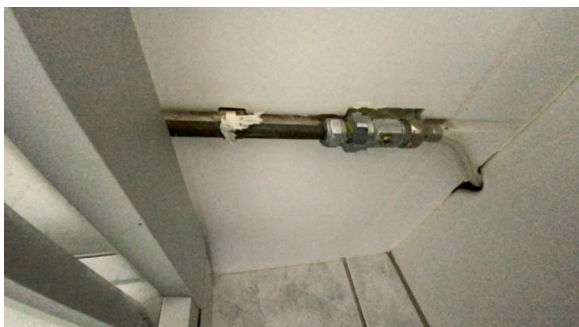
## TG 2 Overflater vegger og himling

- Det er påvist andre avvik:

- Dersom tiltaket ikke utføres er det fare for videre skadeutvikling.

Det er ikke synlig tilfredsstillende tetting i våt sone. Dette kan medføre fuktskade over tid hvis kabinett fjernes eller kondensering på vannrøret.

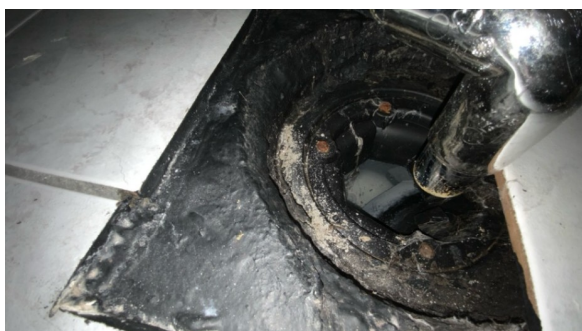
## TG 2 Overflater Gulv

- Det er mulighet for at det kan forekomme vannlekkasje på våtrommet hvor vann ikke vil gå til sluk.
- Det er påvist at høydeforskjell fra topp slukrist til gulv/synlig topp membran ved dørterskel er mindre enn 25 mm.

- Det er påvist mangelfull/feil utførelse rundt rørgjennomføringer e.l. som gir fare for fukt i konstruksjonen i våtsone.
- Det er rundt sluk påvist en ikke-fagmessig utførelse av membran/tettesjikt/klemring.
- Mer enn halvparten av forventet brukstid er passert på membranløsningen.
- Mer enn halvparten av forventet brukstid er passert på slukløsningen.

- Det er viktig å merke seg at levetiden til en membran varierer basert på kvalitet, installasjon og bruk. Eldre membraner kan bli sprø og sprekke opp, noe som fører til at de mister sin vanntettende funksjon. Dette kan resultere i vannlekkasjer gjennom vegger og gulv og fuktskader.
- Konsekvensene av ikke-fagmessig utførelse rundt sluk og klemring på våtrom kan medføre lekkasjer og fuktskader.

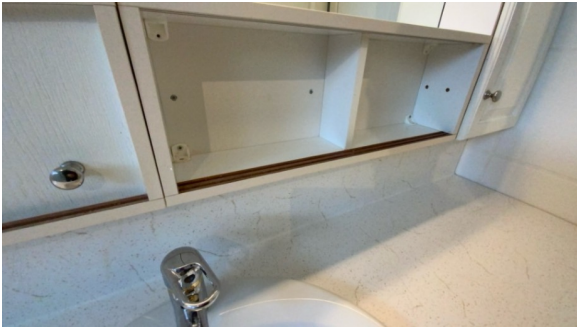
### TG 2 Sanitærutstyr og innredning

- Det er påvist skader på innredning.

Skyvedører må monteres for tiltenkt funksjon.

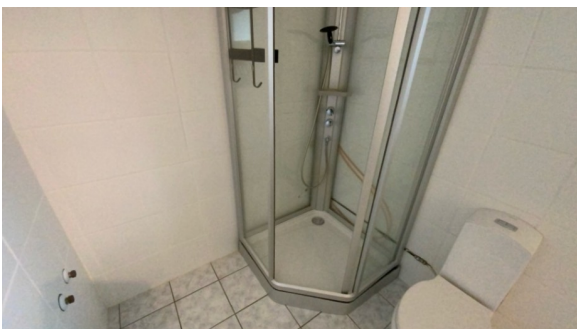
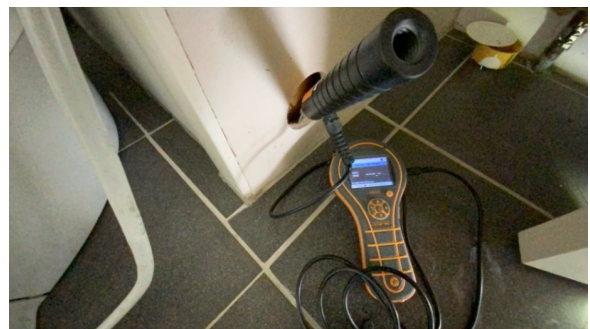
### Ventilasjon

Hulltaking er foretatt og det er påvist avvik i hulltakingen. Hulltaking er foretatt ved/i Vaskerom.

- Hulltaking er foretatt og det er påvist avvik i konstruksjonen.
- Den valgte konstruksjonsutforming gir økt fare for skader.

**Kostnadsestimat: 200 000 - 500 000**

Feil utførelse av konstruksjonen bør utbedres for å redusere risikoen for fuktskader, sopp eller råte i tilstøtende bygningsdeler. Videre undersøkelser anbefales for å avdekke omfanget av avviket.

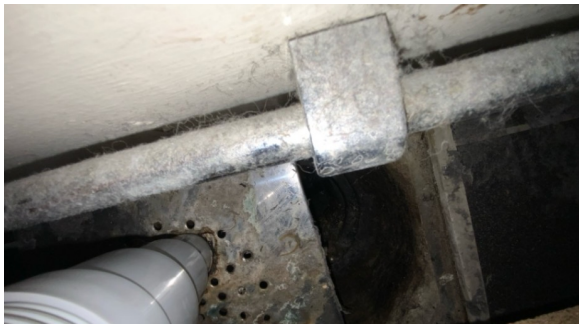
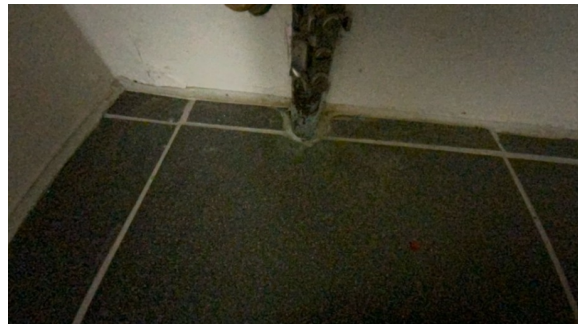
### TG 1 Overflater vegger og himling

- Det er påvist at høydeforskjell fra topp slukrist til gulv/synlig topp membran ved dørterskel er mindre enn 25 mm.
- Det er påvist at noen fliser har bom (hulrom under).
- Det er påvist avvik i fallforhold til sluk i forhold til krav i forskrift på byggetidspunktet.

- Et bad med manglende/redusert fall til sluk blir mindre funksjonelt og sikkert for brukeren. Dette kan medføre stående vann på gulvet, vann som ikke ledes effektivt til sluket, økt risiko for at vann renner ut av rommet og redusert sklisikkerhet på gulvet.
- Selv om bom eller hullryd ikke alltid er et umiddelbart problem, bør det overvåkes nøye for eventuell utvikling i sprekker i flisfuger e.l. oppstår. Dette må en foreta tiltak for, for å begrense utviklingen.

- Det må innhentes dokumentasjon.
- Det er viktig å merke seg at levetiden til en membran varierer basert på kvalitet, installasjon og bruk. Eldre membraner kan bli sprø og sprekke opp, noe som fører til at de mister sin vanntettende funksjon. Dette kan resultere i vannlekkasjer gjennom vegger og gulv og fuktskader.

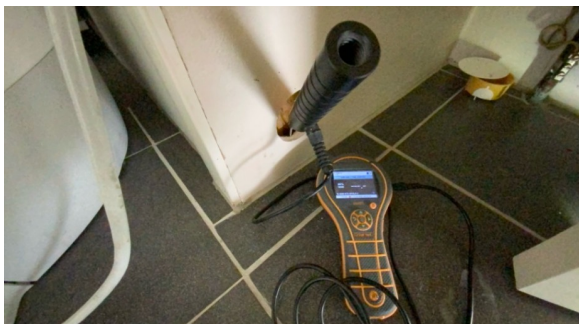
### TG 1 Sanitærutstyr og innredning

Hulltaking er foretatt uten å påvise unormale forhold. Fuktkvotemåling (vekt%) i konstruksjonen ble målt til 0. Hulltaking er foretatt ved/i vaskerom.

- Den valgte konstruksjonsutforming gir økt fare for skader.

- Dersom tiltaket ikke utføres er det fare for ytterligere skadeutvikling.

Feil utførelse av konstruksjonen bør utbedres for å redusere risikoen for fuktskader, sopp eller råte i tilstøtende bygningsdeler. Videre undersøkelser anbefales for å avdekke omfanget av avviket.

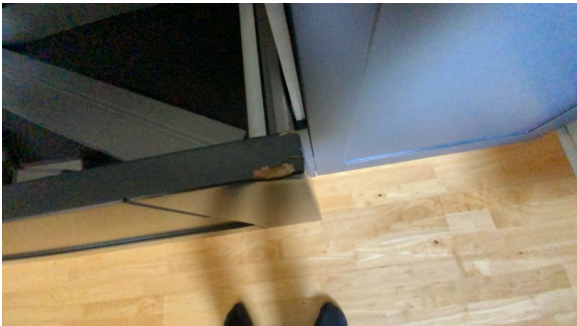
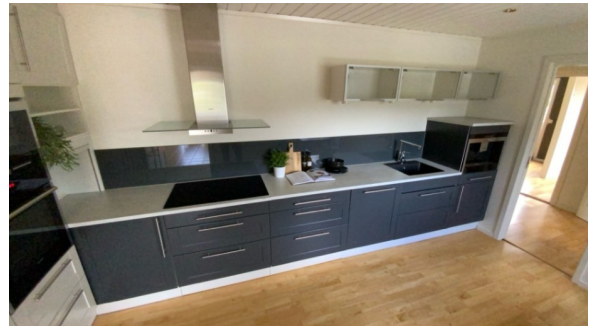
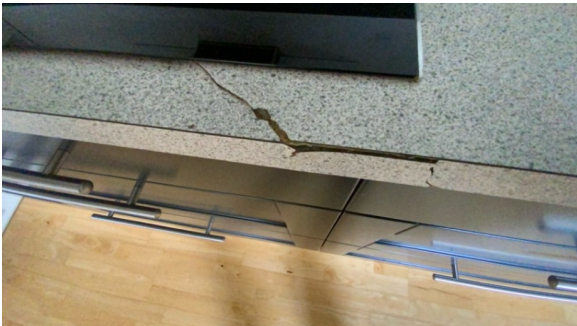
## KJØKKEN

- Det er påvist skader på overflater/kjøkkeninnredning utover normal slitasjegrad.

Det er synlig skade på benkeplate og noe hakk i skuffefronter

- Det må påregnes lokal utbedring/utskiftning.

Det anbefales å utbedre skader for å unngå videre utvikling. Dører kan males eller skiftes for å lukke avviket. Dersom skadene ikke utbedres, kan det føre til ytterligere forringelse av overflater og redusert levetid på kjøkkeninnredningen.

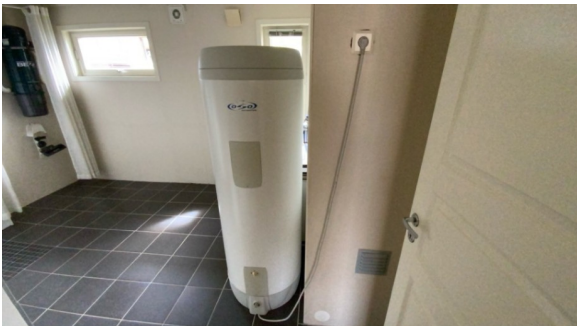
## ! TG 2 Varmtvannstank

Varmtvannstanken er på ca. 300 liter.

Gjeldende forskrift er etter dagens krav og Norsk standard 3600. Tanke på brannsikkerhet og varmegang i elektrisk kobling.

- Det bør etableres tilfredsstillende el-tilkobling etter gjeldende forskrift.

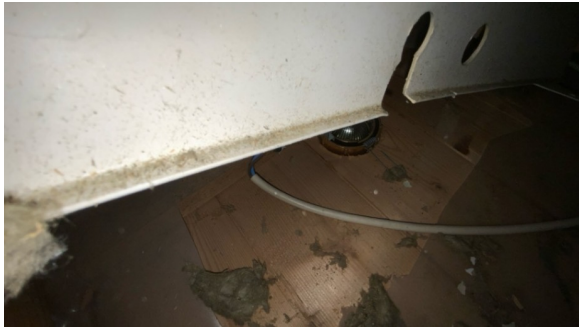
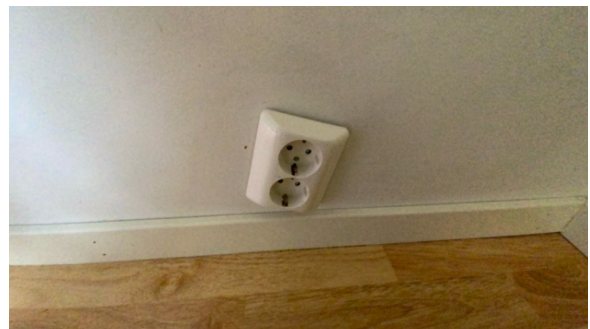
## ! TG 2 Andre installasjoner

Det er etablert stedvis varmekabler i gulv for oppvarming. Kabler er ikke funksjonstestet.
