Steinbekkveien 11B, 1464 FJELLHAMAR

**Enebolig på ett plan med super  
utsikt og fine uteplasser |  
Moderniseringsbehov |  
Dobbelgarasje**

# Velkommen til Fjellhamar og Steinbekkveien 11B, din nye bolig?

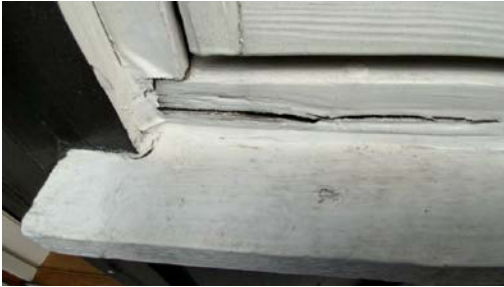
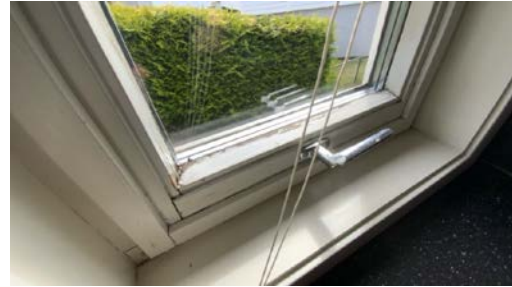
- Det er påvist at enkelte vinduer er vanskelig å åpne/lukke.
- Det er påvist vinduer med fukt/råteskader.

- Vinduer med råteskader må erstattes med nye.

Vinduene må regnes med å skiftes ut over tid. Dersom vedlikehold eller utskifting ikke gjennomføres, kan det føre til varmetap, økte energikostnader og risiko for videre fukt- og råteskader i omkringliggende konstruksjoner.

**Kostnadsestimat: 100 000 - 200 000**

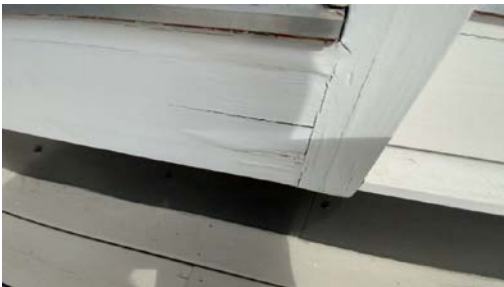
## TG 3 Dører

Malt skyve terrassedør i tre med 3-lags isolasjonsglass fra 1983

- Det er påvist dør(er) med fukt/råteskader.

Det må påregnes vedlikehold og eventuelt utskifting over tid for å sikre funksjon, beskyttelse mot råteskade og fukt.

**Kostnadsestimat: 20 000 - 100 000**

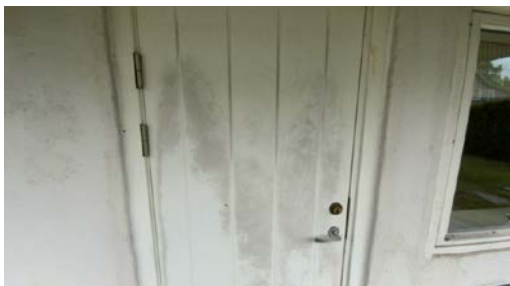
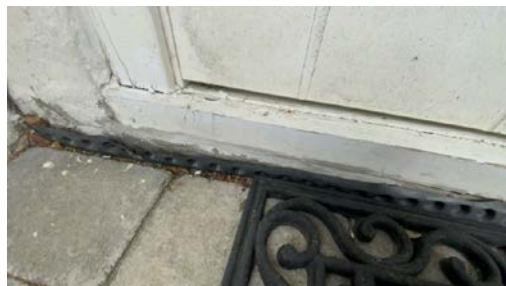
## TG 2 Dører - 3

Bygningen har malt ytterdør i underetasjen

- Det er påvist avvik rundt innsettsdetaljer.
- Karmene i dører er værslitte utvendig og det er sprekker i treverket.

- Det bør gjøres tiltak for å lukke avviket.

Dør bærer preg av noe manglende vedlikehold og med tanke på alder. Fagmessig tetting mellom dør og vegg må utføres. Utett overgang mellom dør og mur kan føre til unødig fukt og fuktskader.

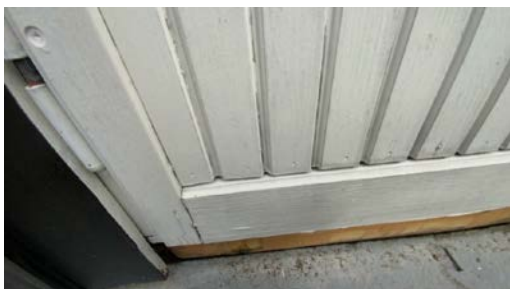
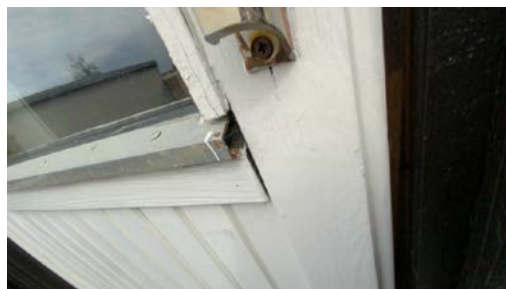
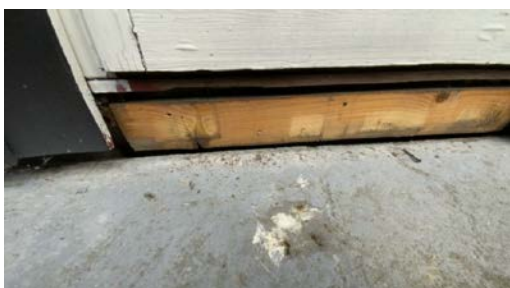
## TG 1 Dører - 2

Bygningen har malt hovedytterdør med glassfelt.

- Det er påvist avvik rundt innsetningsdetaljer.
- Karmene i dører er værslitte utvendig og det er sprekker i treverket.

- Det bør gjøres tiltak for å lukke avviket.
- Det må påregnes noe vedlikehold og at enkelte dører må skiftes ut.

Dør bærer preg av noe manglende vedlikehold og med tanke på alder. Fagmessig tetting mellom dør og vegg må utføres. Utett overgang mellom dør og mur kan føre til unødig fukt og fuktskader.

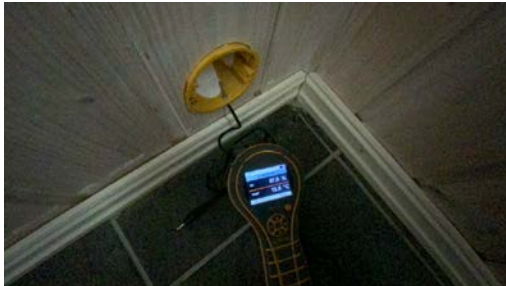
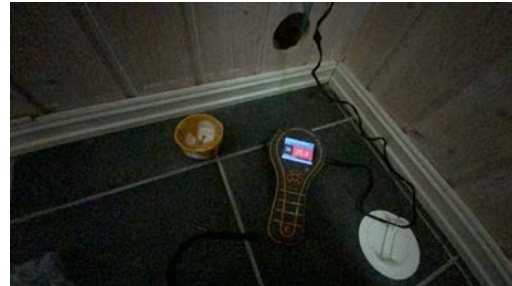
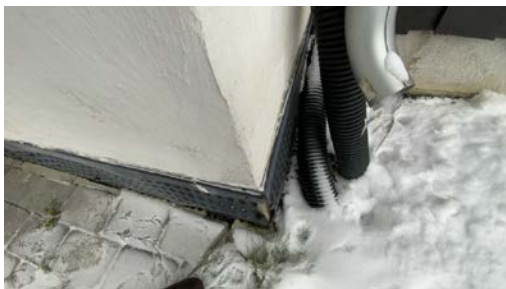
- Det er gjennom målinger påvist høyt fuktnivå i trevegger i underetg./kjeller, det er derfor ikke foretatt hulltaking

Det ble ikke målt for høy relativ luftfuktighet inne i vegg, men det ble målt for høy vektprosent i treverk mot ytterghjørne.

Taknedløp går ned i dette området på utsiden og stor fuktbelastning med vann som kommer fra taket. Hvis det ikke er tilstrekkelig drenert og og fuktsikret ute for denne delen og konsekvensen av dette er at treverk som stender og svill blir våt med fare for sopp og råteskader inne i vegg. Det må gjøres tiltak med fuktsikring og dreneringsrør som stikker opp utvendig, slik at vann ledes mest mulig vekk fra boligen.

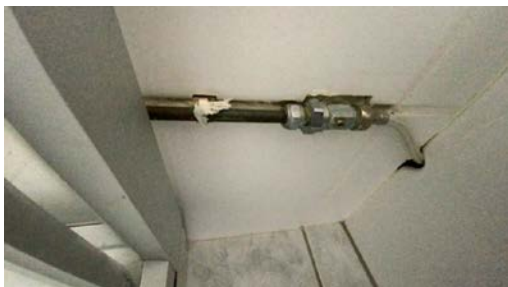
- Det er påvist andre avvik:

Det er ikke synlig tilfredsstillende tetting i våt sone. Dette kan medføre fuktskade over tid hvis kabinett fjernes eller kondensering på vannrøret.

- Dersom tiltaket ikke utføres er det fare for videre skadeutvikling.

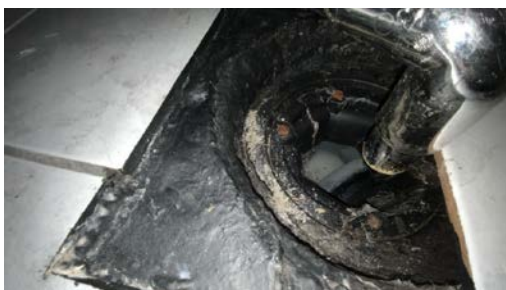
- Det er påvist mangelfull/feil utførelse rundt rørgjennomføringer e.l. som gir fare for fukt i konstruksjonen i våtsone.
- Det er rundt sluk påvist en ikke-fagmessig utførelse av membran/tettesjikt/klemring.
- Mer enn halvparten av forventet brukstid er passert på membranløsningen.
- Mer enn halvparten av forventet brukstid er passert på slukløsningen.

- Det er viktig å merke seg at levetiden til en membran varierer basert på kvalitet, installasjon og bruk. Eldre membraner kan bli sprø og sprekke opp, noe som fører til at de mister sin vanntettende funksjon. Dette kan resultere i vannlekkasjer gjennom vegger og gulv og fuktskader.
- Konsekvensene av ikke-fagmessig utførelse rundt sluk og klemring på våtrom kan medføre lekkasjer og fuktskader.

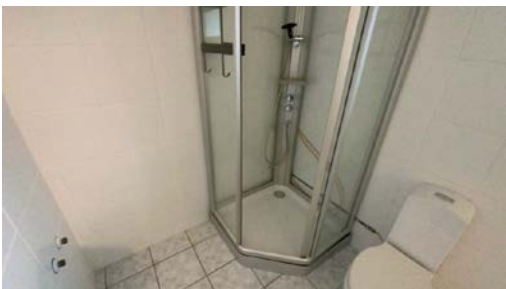
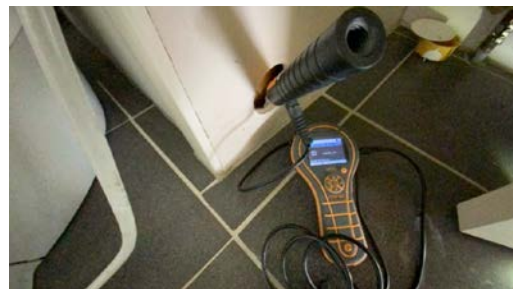
Hulltaking er foretatt og det er påvist avvik i hulltakingen. Hulltaking er foretatt ved/i Vaskerom.

- Hulltaking er foretatt og det er påvist avvik i konstruksjonen.
- Den valgte konstruksjonsutforming gir økt fare for skader.

Feil utførelse av konstruksjonen bør utbedres for å redusere risikoen for fuktskader, sopp eller råte i tilstøtende bygningsdeler. Videre undersøkelser anbefales for å avdekke omfanget av avviket.

**Kostnadsestimat: 200 000 - 500 000**
