# Sørskogbygdvegen 1099 2412 SØRSKOGBYGDA

## Tilstandsrapport Eierskifte

Boligtype: Enebolig

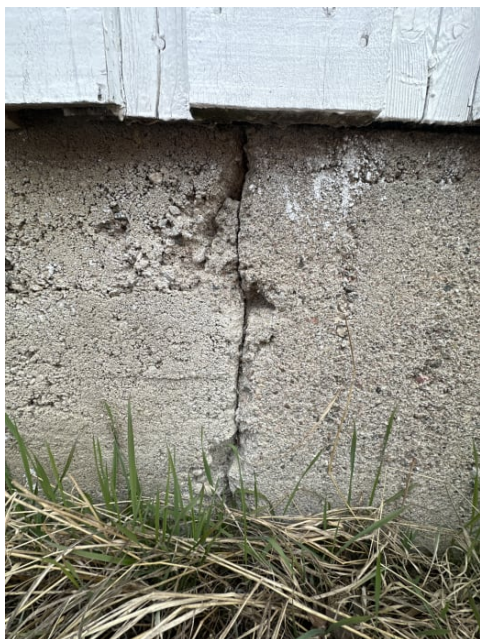
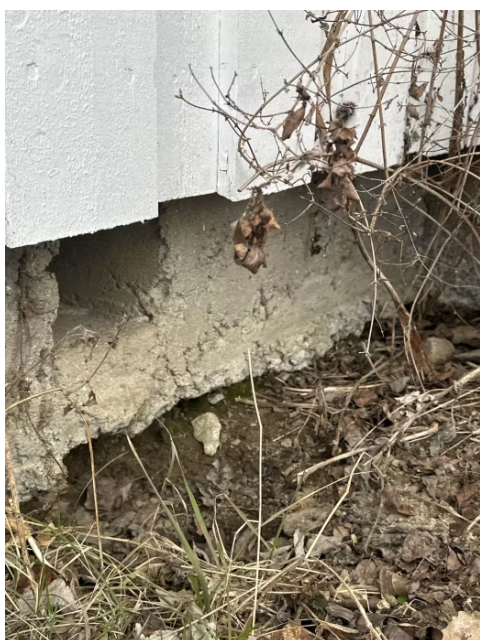
## 6.2 Grunnmur og fundament

På befaringsdagen ble det registrert sprekker og avskalling av puss på grunnmur.

Det er registrert skråriss som er symptom på setninger.

Det er registrert horisontalriss som er symptom på jordtrykk.

Det anbefales å foreta en gjenpussing av sprekker i grunnmur, slik at forholdet kan observeres over tid, med tanke på om dette er under utvikling eller er stabilt.

Utbedring av påviste skader er nødvendig.

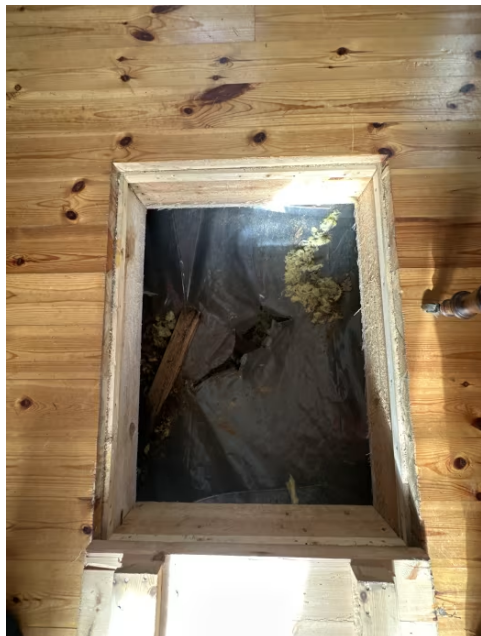
Viser adkomst til krypkjeller via luke i gulv i stue(eldre butikk)

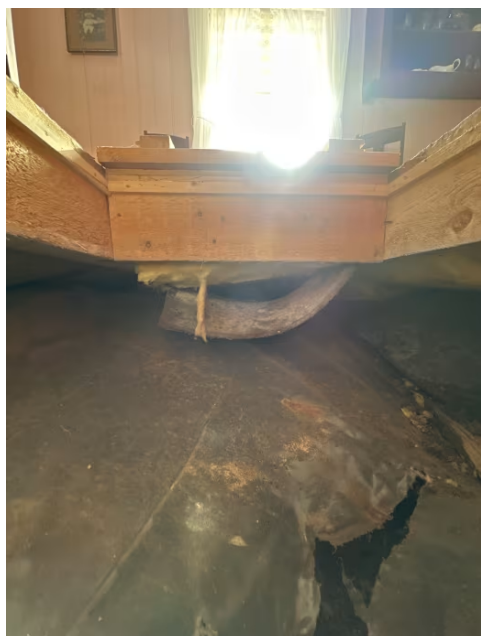
Det er synlige fuktskader og plater har løsnet. Isolasjonen er fritt eksponert.

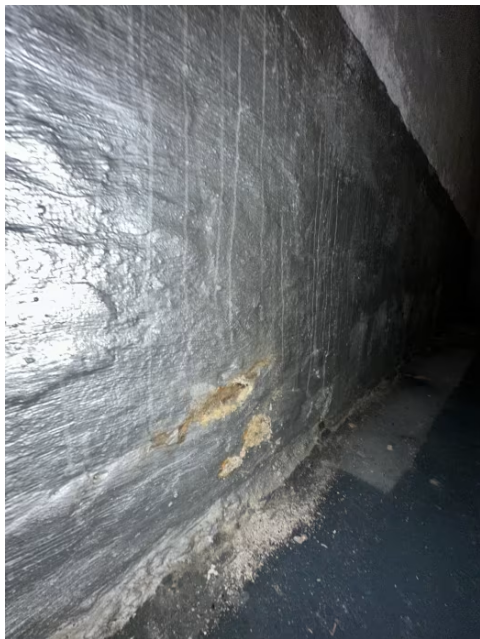
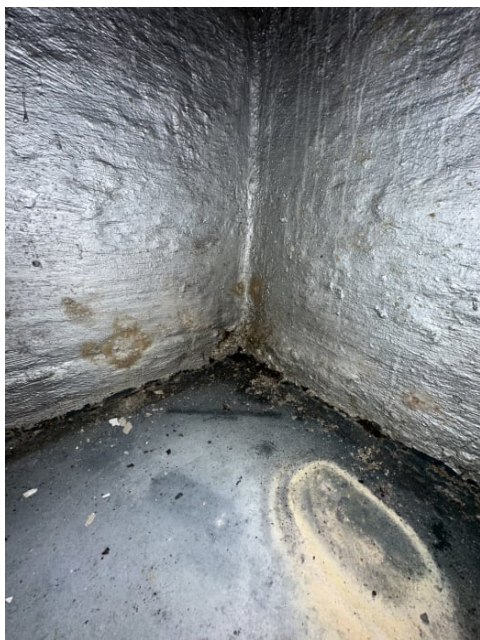
## 6.4 Rom under terreng

Det registreres mineralutslag (salt/kalkutsalg) i overflater som er et symptom på fuktvandring gjennom grunnmur.

Ved bruk av fuktindikator mot fritt eksponerte murflater indikeres fukt.

Det registreres fuktskjolder og muggsopp på overflater.

Det registreres en typisk "kjellerlukt" som erfaringsmessig kan komme fra en fuktskade.

Fundamenter og kjellergulv er med bakgrunn i byggeår og byggemetode på oppføringstidspunktet etablert direkte mot grunnmasser uten isolasjon og grunnmursplast. Det vil derfor være påregnelig at kjellergulv og grunnmur trekker fukt.

Det påviste fuktnivå gir grunn til å overvåke konstruksjonen jevnlig for å se utvikling over tid, og eventuelt foreta tiltak for å unngå fuktskader.

Ny drenering kan vurderes ut fra arealbehov og eget krav til nytteverdi av kjelleren.

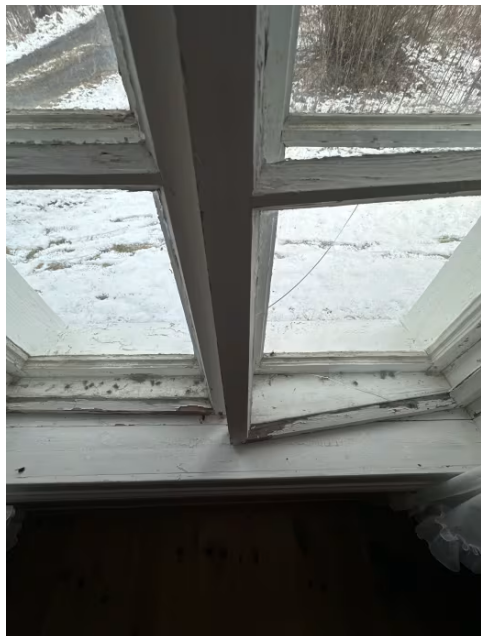
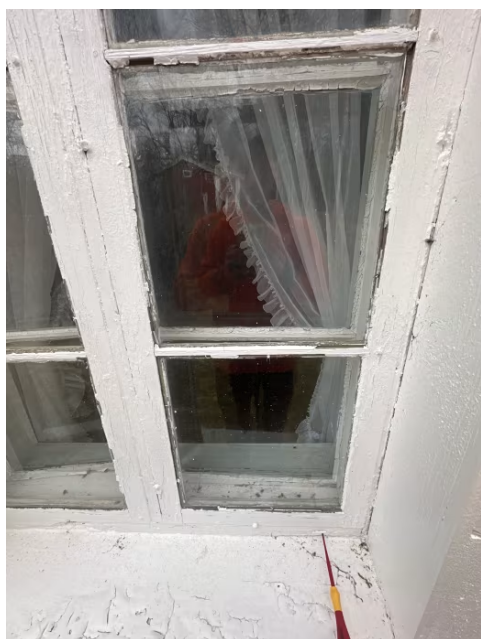
## 6.5 Vinduer og dører

Det er påvist avvik ved omramming. Liten/ingen avstand mellom trepanel og beslag, fare for fuktopptrekk.

Det registreres råteskader i enkelte vinduskarmen.

Utskifting av dører og vindu pga skade/slitasje må påregnes.

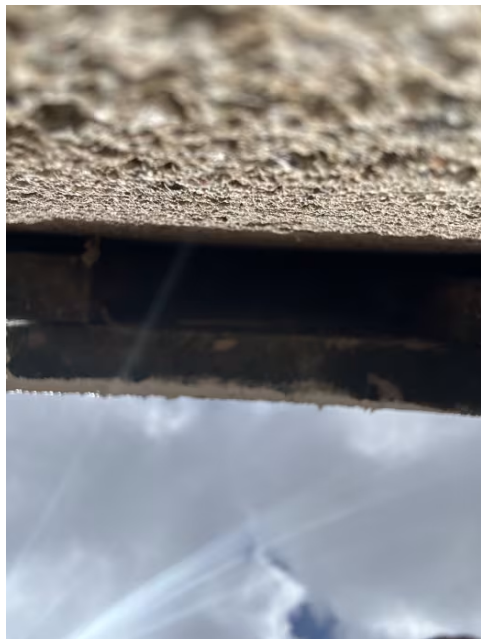
Viser lufting av kledningen og manglende musebånd.

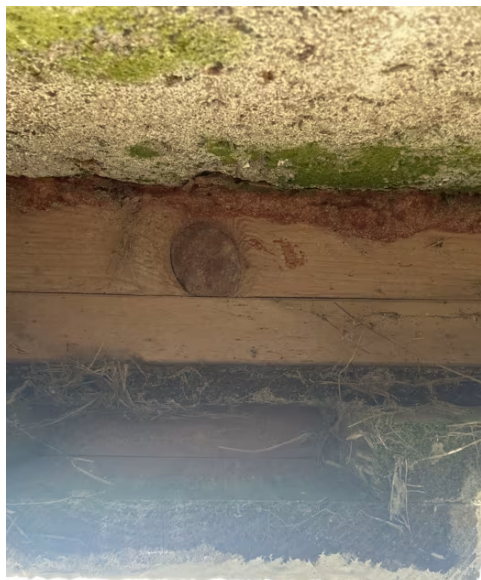
Det er stedvis benyttet klosser som musesperre bak kledning.

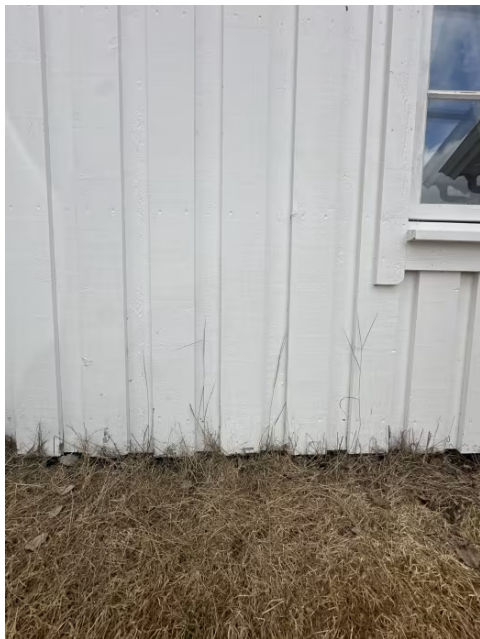
Bordkledningen er avsluttet for nærme bakken med påfølgende fare for nedfukting og skader over tid.

Panel er avsluttet nærmere terreng enn hva som er anbefalt. Det anbefales at kledningen avsluttes minimum 30 cm over terreng.

Det anbefales å øke avstanden mellom kledning og terreng. Råteskadet kledning må påregnes utskiftet.

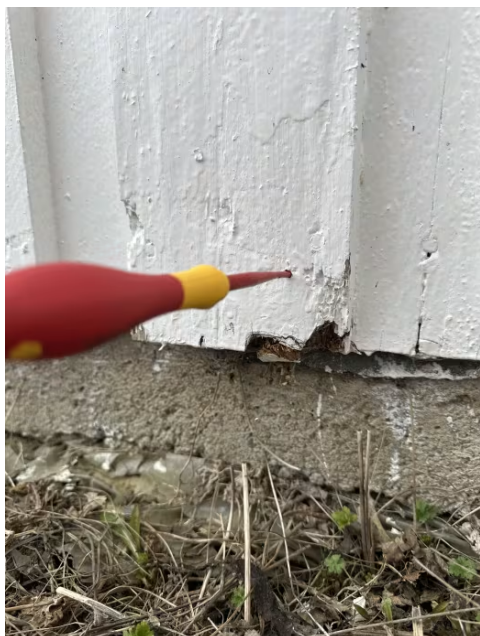
Det registreres stedvis råteskade i nedkant av kledningen.

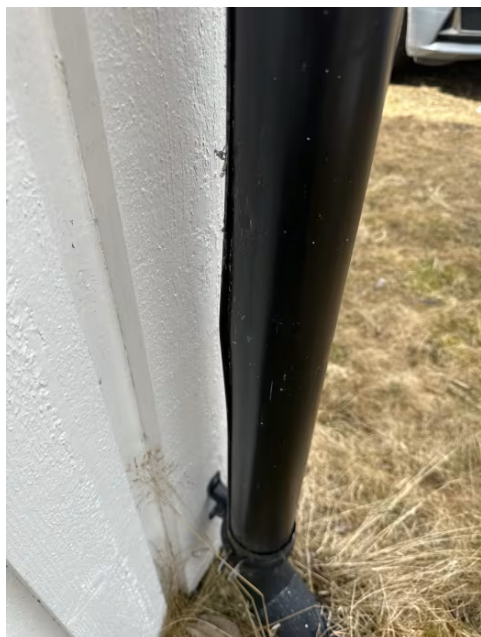
Det ble registrert buling/skade i nedløpsrør som er et symptom på frostspreng.

Det registreres sprekk i drenerør ført ned i terrenget.

Utbedring av skader må påregnes.

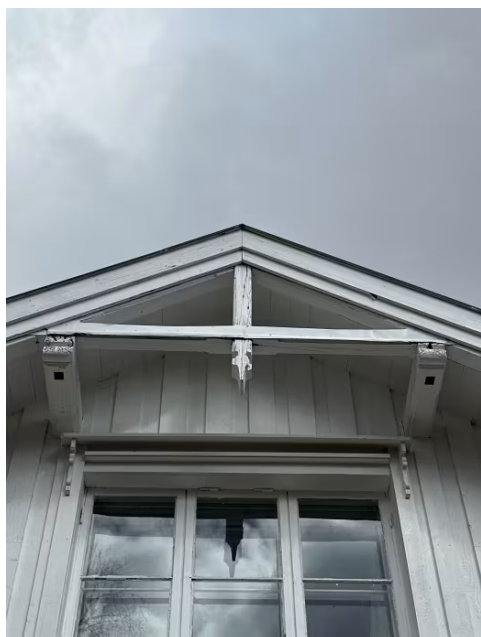
Det registreres stedvis råteskader ved mønekryss.

Det registreres stedvis råteskader ved mønekryss og vindskier.

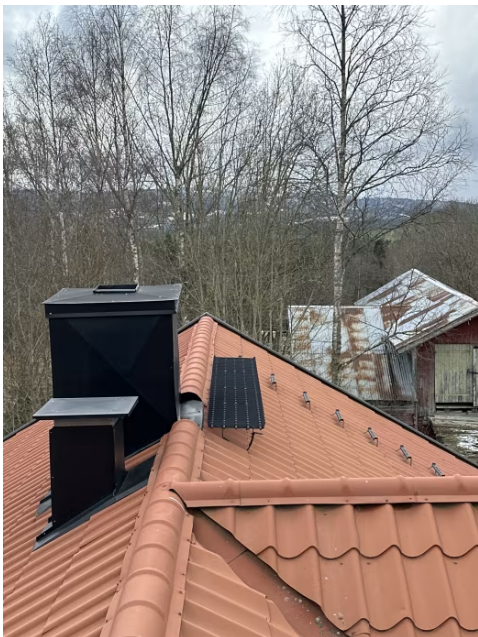
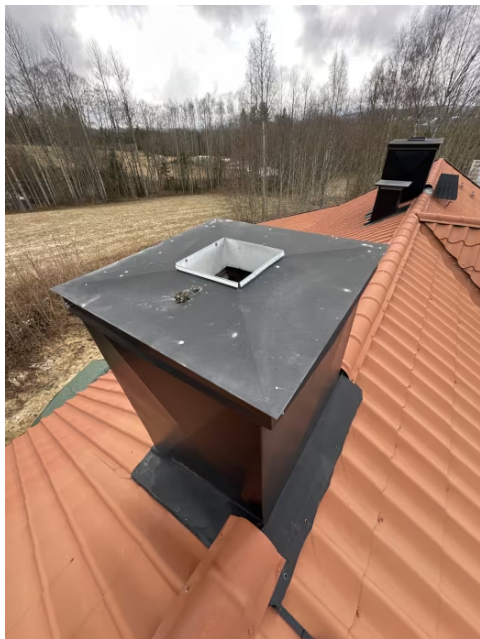
## 6.13 Ildsted/Skorstein

Det registreres sprekker/ riss i pipa flere steder. Det registreres sotvann under sotluke i kjeller. Det er ikke etablert regnskjerm på pipe over tak. Sotluke lot seg ikke åpne. Opplyst at spjeld ved åpen peise er defekt.

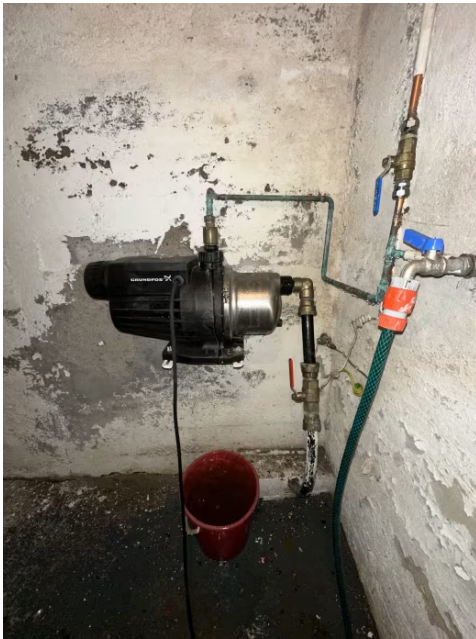
Viser vanninntak, hovedstoppekran og sirkulasjonspumpe plassert i kjeller.

Vannrør er fra byggeåret, og har nådd en alder hvor det vil være stor risiko for lekkasjer.

Rørstrekk i kjeller er uisolerte og utsatt for frost. Synlig kondens på rør.

Det registreres irr/rust på kraner og koblinger.

Det registreres vanddrypp fra vannrør i kjeller. Vannpumpe i kjeller med lekkasje.

Vannrør må isoleres i kalde rom for å unngå frost og kondens.

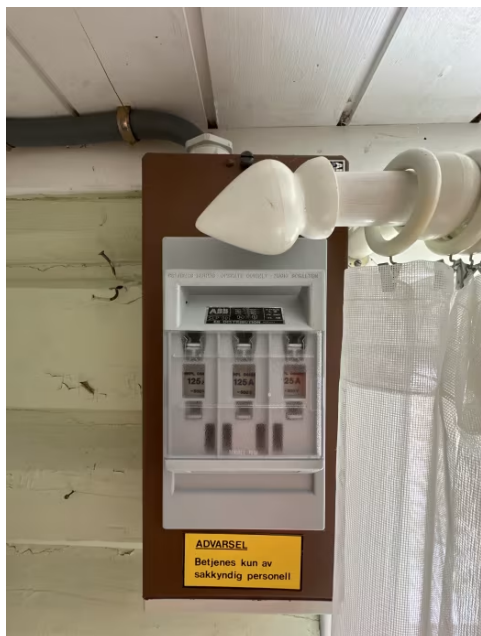
Viser inntakssikringer i 2.etasje.

Det er misfarging / termiske skader på komponenter som indikerer varmgang.

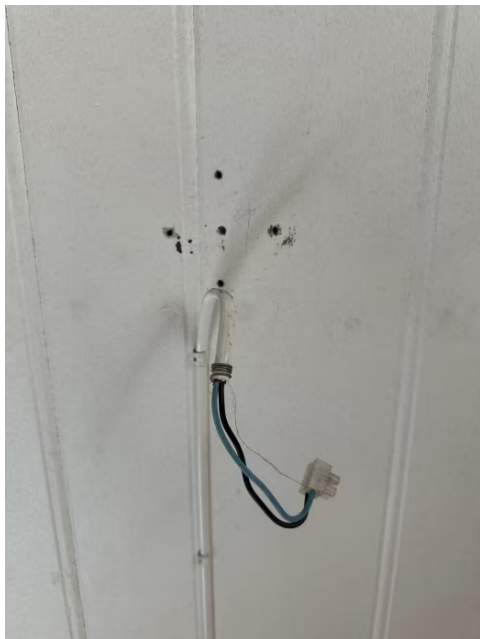
Kabel er ikke forsvarlig avsluttet.

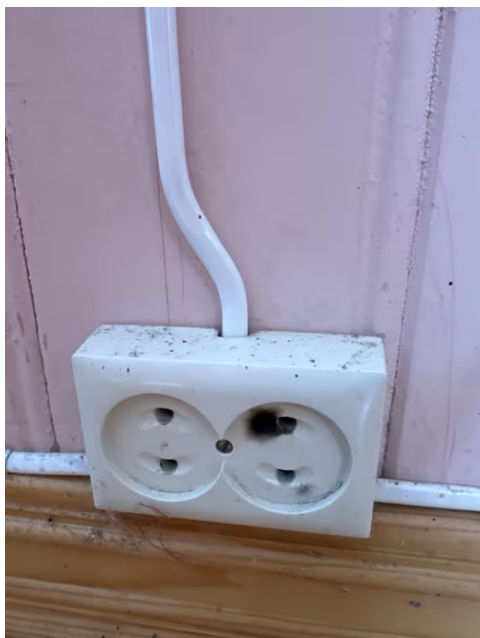
Viser brunsvidd stikkontakt.

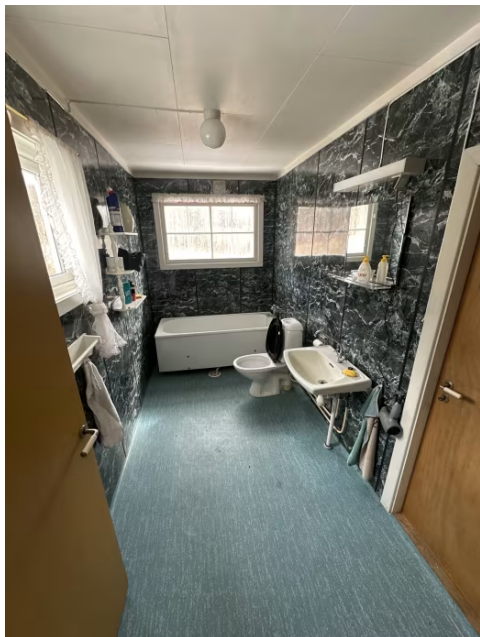
Viser bad i 1.etasje

Det er behov for totalrenovering av våtrommet!

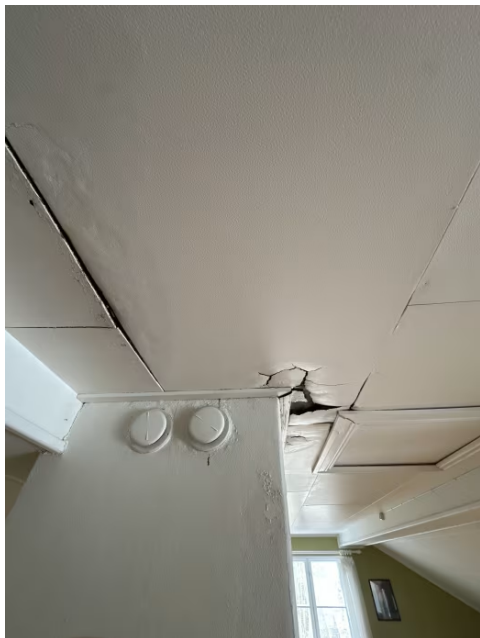
Viser skader i himling etter en tidligere taklekkasje.

Ved et soverom i 2.etasje er det skader i himling og gulv etter en tidligere taklekkasje, opplyst at lekkasjen er utbedret.

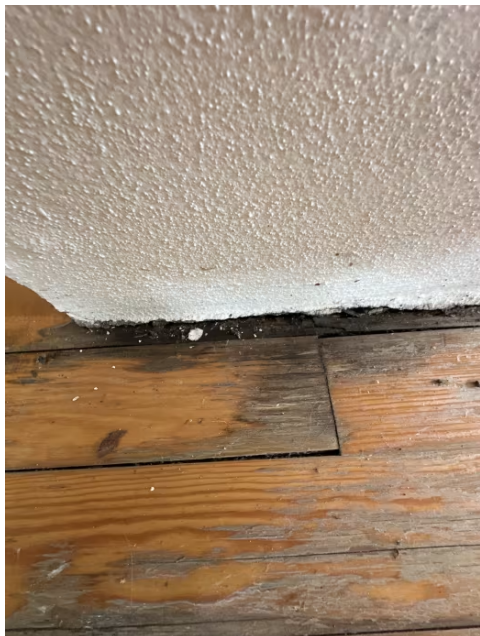
Viser råteskader ved gulv på soverom i 2.etasje
