# Sørskogbygdvegen 1099 2412 SØRSKOGBYGDA

## Tilstandsrapport Eierskifte

Boligtype: Enebolig

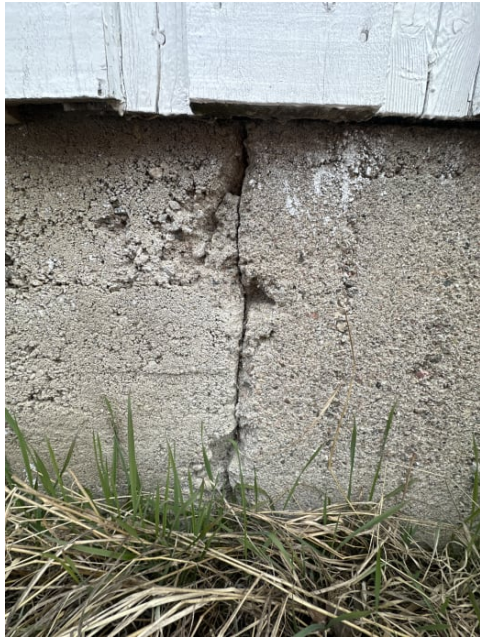
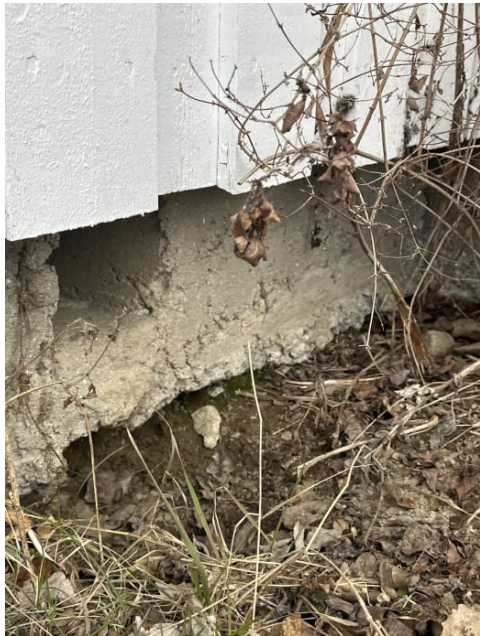
På befaringsdagen ble det registrert sprekker og avskalling av puss på grunnmur.

Det er registrert skråriss som er symptom på setninger.

Det er registrert horisontalriss som er symptom på jordtrykk.

Det anbefales å foreta en gjenpussing av sprekker i grunnmur, slik at forholdet kan observeres over tid, med tanke på om dette er under utvikling eller er stabilt.

Utbedring av påviste skader er nødvendig.

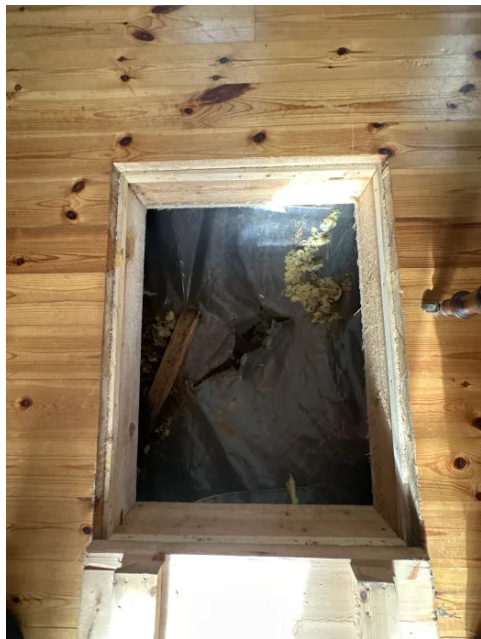
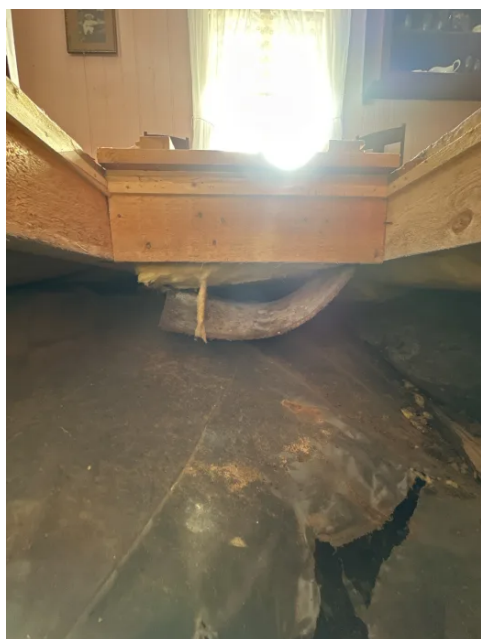
Det er synlige fuktskader og plater har løsnet. Isolasjonen er fritt eksponert.

Ved stikktakninger i bjelkelaget i krypkjeller måles et fukttinnhold på 23 vektprosent.

Det er ikke etablert noen fuktsperre i form av plast på bakken i kryperommet.

Det registreres råteskader i bjelkelaget og stubbloft. Det registreres svertesopp/ muggsopp i overflater.

Det registreres skader i krypkjelleren som har en årsakssammenheng med for dårlig lufting og manglende fuktsperre på bakken i krypkjelleren, slik at luftfuktigheten over tid blir for høy.

Skader må utbedres og tiltak for å redusere fuktnivået i krypkjelleren må foretas. Anbefaler ytterligere undersøkelser.

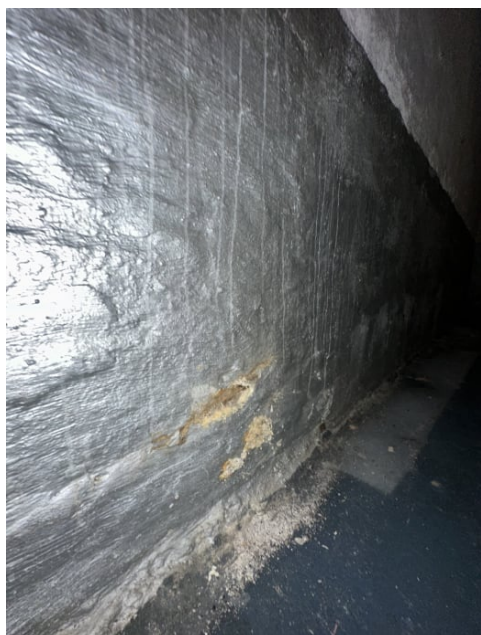
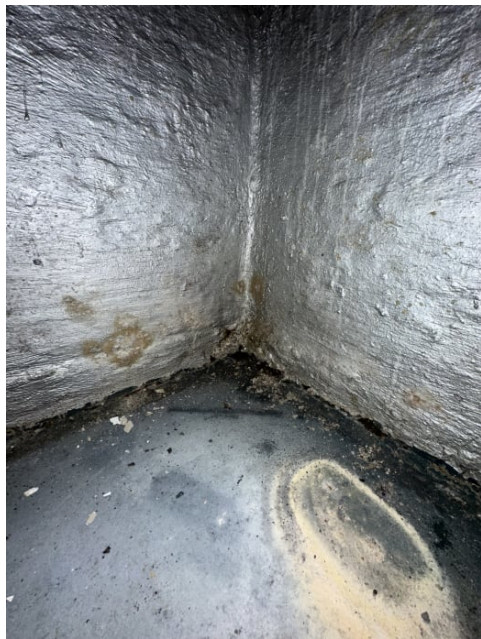
Det registreres mineralutslag (salt/kalkutsalg) i overflater som er et symptom på fuktvandring gjennom grunnmur.

Ved bruk av fuktindikator mot fritt eksponerte murflater indikeres fukt.

Det registreres fuktskjolder og muggsopp på overflater. Innvendig avflassing av puss og maling registreres.

Det registreres en typisk "kjellerlukt" som erfaringsmessig kan komme fra en fuktskade.

Fundamenter og kjellergulv er med bakgrunn i byggeår og byggemetode på oppføringstidspunktet etablert direkte mot grunnmasser uten isolasjon og grunnmursplast. Det vil derfor være påregnelig at kjellergulv og grunnmur trekker fukt.

Det påviste fuktnivå gir grunn til å overvåke konstruksjonen jevnlig for å se utvikling over tid, og eventuelt foreta tiltak for å unngå fuktskader.

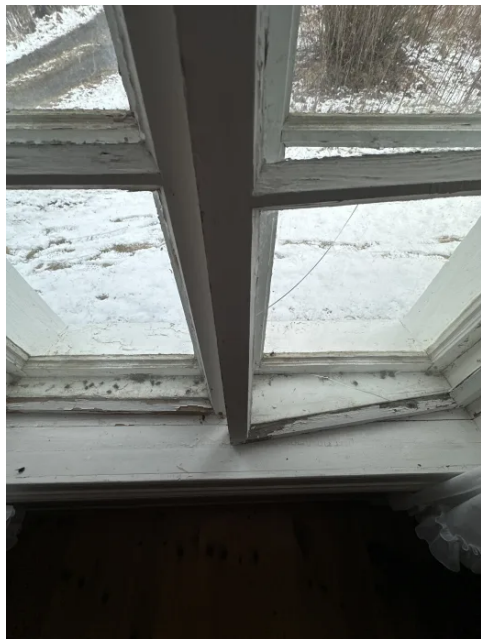
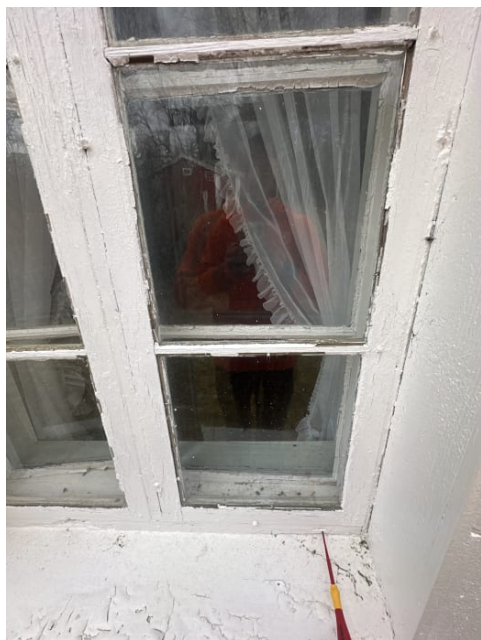
Det er påvist avvik ved omramming. Liten/ingen avstand mellom trepanel og beslag, fare for fuktopptrekk.

Det registreres råteskader i enkelte vinduskarmen.

Utskifting av dører og vindu pga skade/slitasje må påregnes.

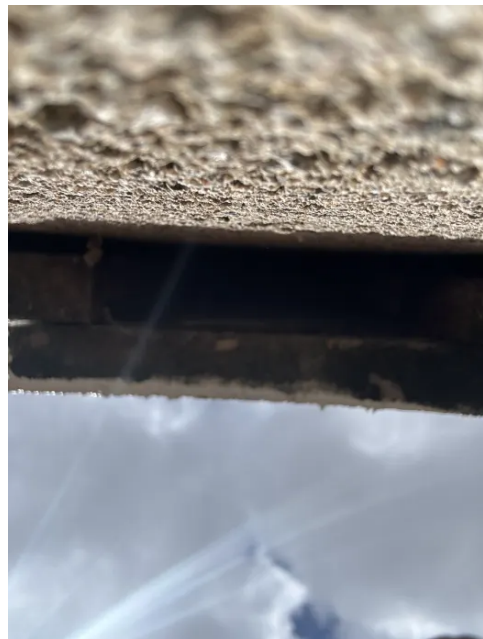
Viser lufting av kledningen og manglende musebånd.

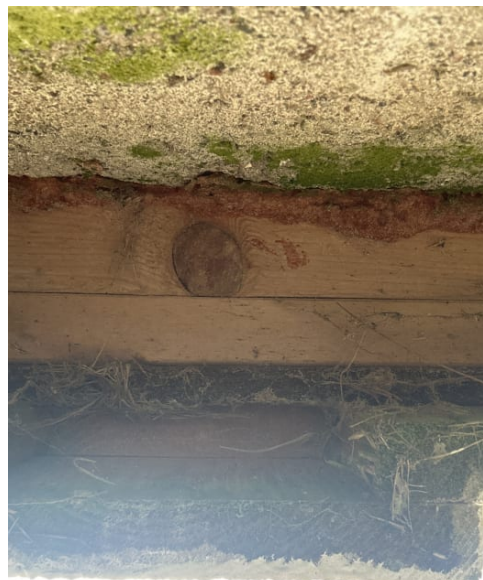
Det er stedvis benyttet klosser som musesperre bak kledning.

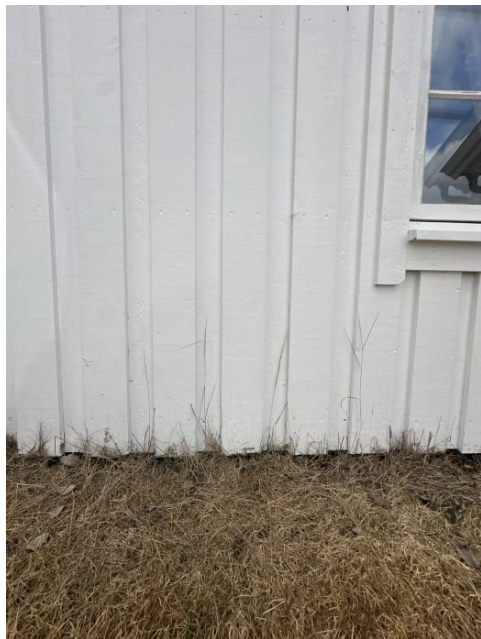
Bordkledningen er avsluttet for nærme bakken med påfølgende fare for nedfukting og skader over tid.

Panel er avsluttet nærmere terreng enn hva som er anbefalt. Det anbefales at kledningen avsluttes minimum 30 cm over terreng.

Det anbefales å øke avstanden mellom kledning og terreng. Råteskadet kledning må påregnes utskiftet.

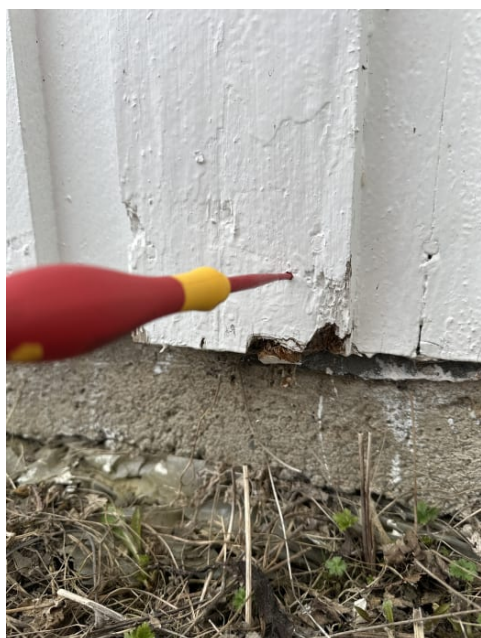
Det registreres stedvis råteskade i nedkant av kledningen.

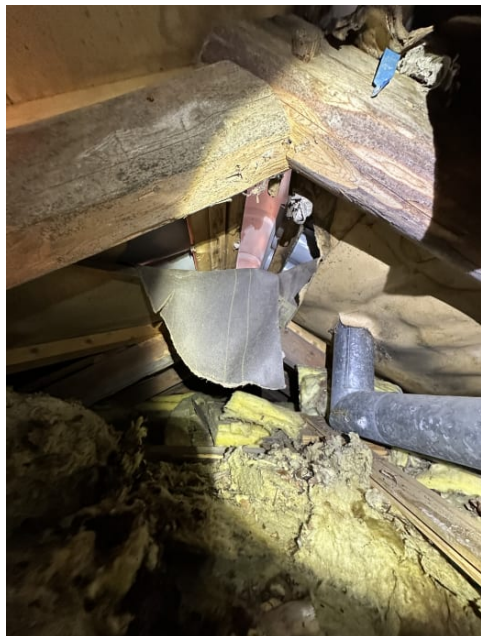
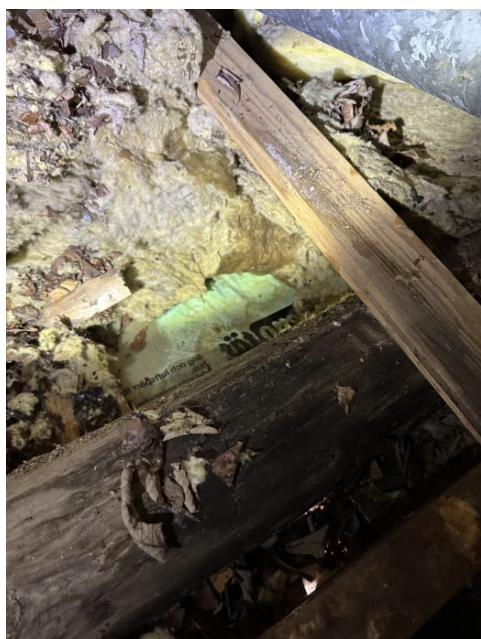
| Det er påvist fuktskjolder i undertak/takkonstruksjon. Det er registrert symptom på aktivitet fra skadedyr. | |
| Det registreres fukt/råteskader i takkonstruksjonen. Det er begrenset/dårlig ventilering av takkonstruksjonen. | |
| Taktekkingen har vært utett og det har medført til skader på loft. Følgeskader må utbedres. | |

| Konstruksjonene må sikres mot råte, sopp og skadedyr. | |

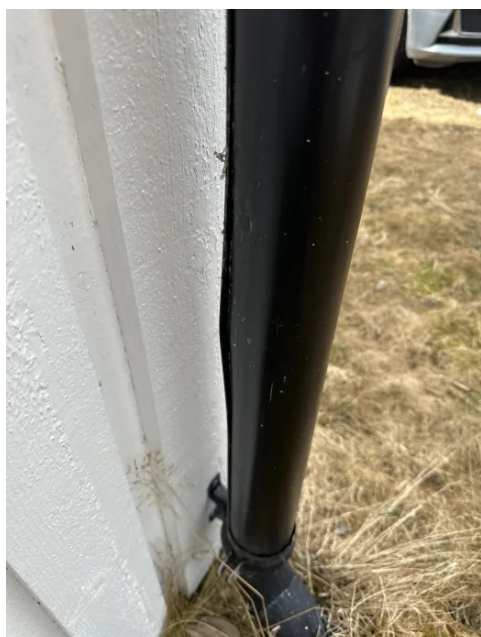
| Det ble registrert buling/skade i nedløpsrør som er et symptom på frostspreng. | |
| Det registreres sprekk i drenerør ført ned i terreng. | |

| Utbedring av skader må påregnes. | |

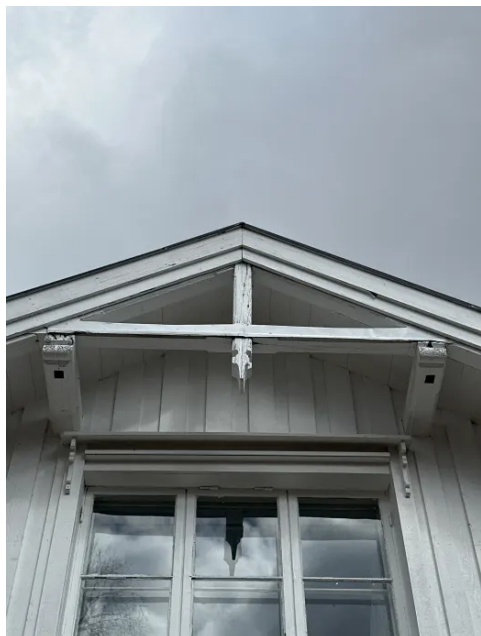
Det registreres stedvis råteskader ved mønekryss.

Det registreres stedvis råteskader ved mønekryss, vindskier og bordet undertak..

Undertaket av papp er defekt og har åpninger/skader som medfører at det ikke er tett. Dette øker risikoen for vanninntrengning i takkonstruksjonen og kan føre til fuktskader og råte.

Lufting av takkonstruksjonen bør forbedres for å redusere risikoen for fuktskader pga kondensering på loft og isdannelse på taket.

Undertaket må skiftes eller repareres slik at det blir tett. Eventuelle følgeskader i konstruksjonen bør vurderes og utbedres.

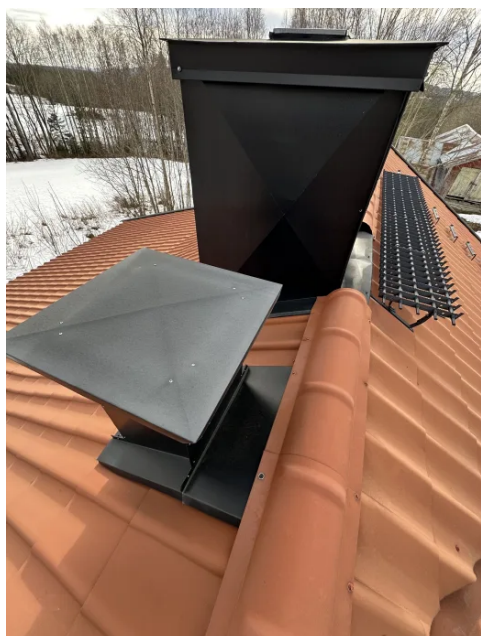
Det er registrert forhøyede fuktverdier i himling i 1. etasje samt visuelle tegn på at taket ikke er tett. Det er utført lokale tiltak på tekkingen, men omfang og varighet av disse tiltakene er ukjent, og det kan ikke bekreftes at lekkasjen er utbedret.

Det må gjennomføres ytterligere undersøkelser for å fastslå om taket nå er tett og for å avdekke eventuelle følgeskader i konstruksjonen.

Overvåk tilstanden jevnlig. For å få tilstandsgrad 0 eller 1 må tekkingen skiftes ut, men tidspunktet for når dette er nødvendig er vanskelig å si noe om. Ingen påviste forhold med behov for utbedringer. Jevnlig kontroll av tekkingen anbefales. Kostnader for ny tekking er ikke medtatt.

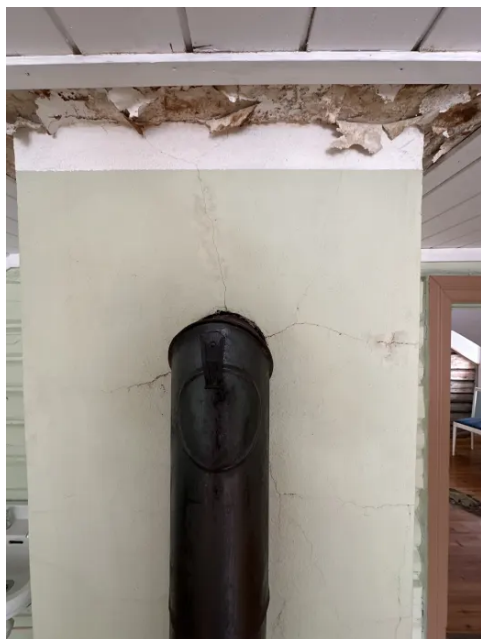
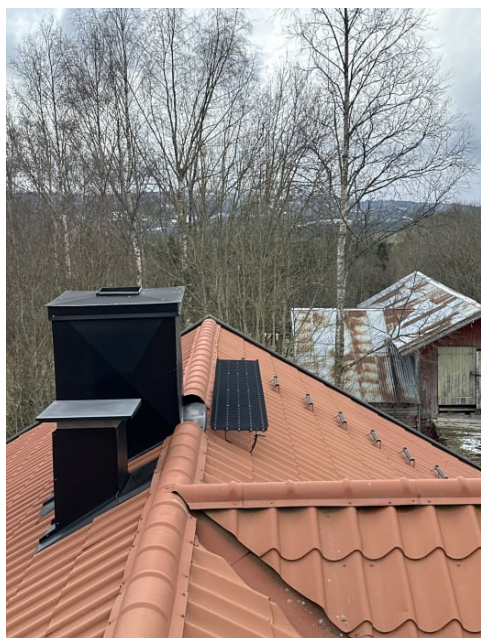
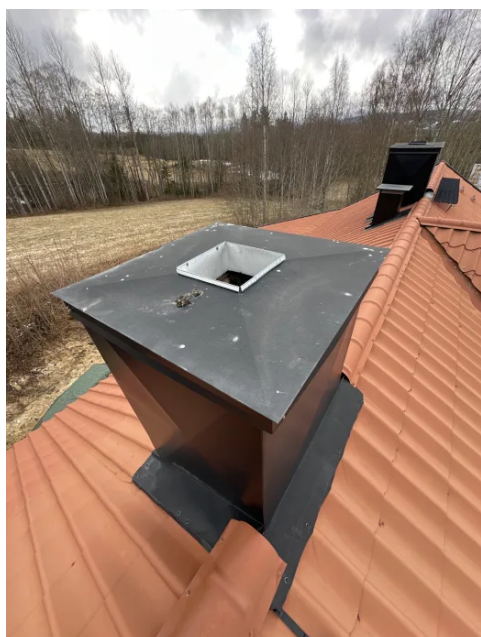
Det registreres sprekker/ riss i pipa flere steder. Det er ikke etablert regnskjerm på pipe over tak. Opplyst at spjeld ved åpen peise er defekt.

Opplyst kostnad for utbedring gjelder kun for ytterligere kontroll av pipa/ildsteder utført av brann- og feiervesen. Eventuell rehabilitering av pipen vil komme i tillegg.

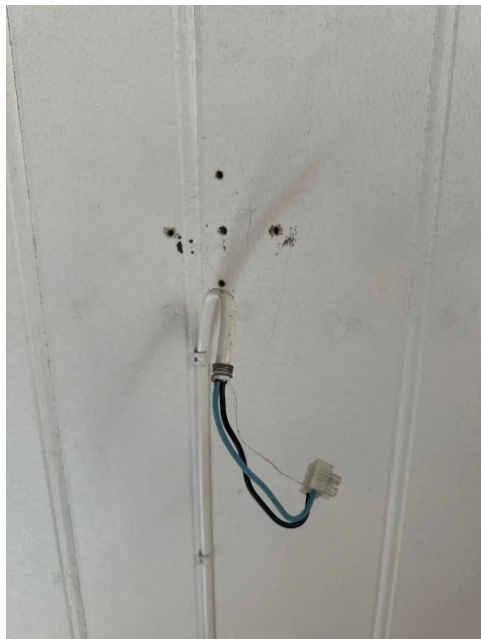
Kabel er ikke forsvarlig avsluttet.

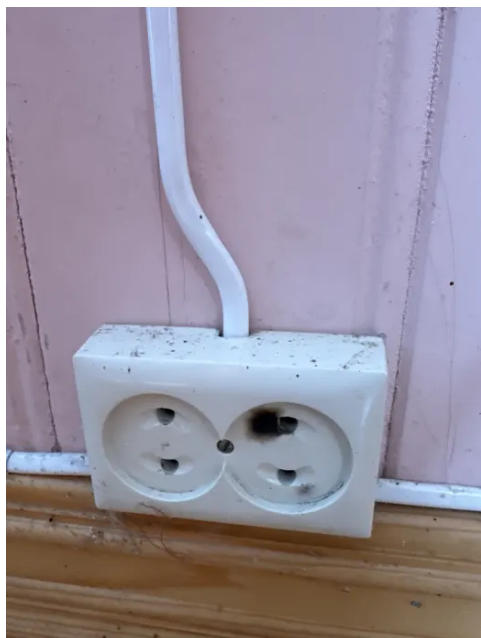
Viser brunsvidd stikkontakt.

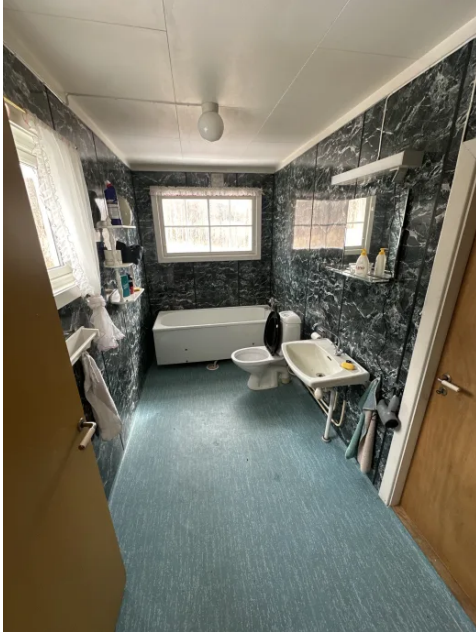
Viser bad i 1.etasje

**Det er behov for totalrenovering av våtrommet!**

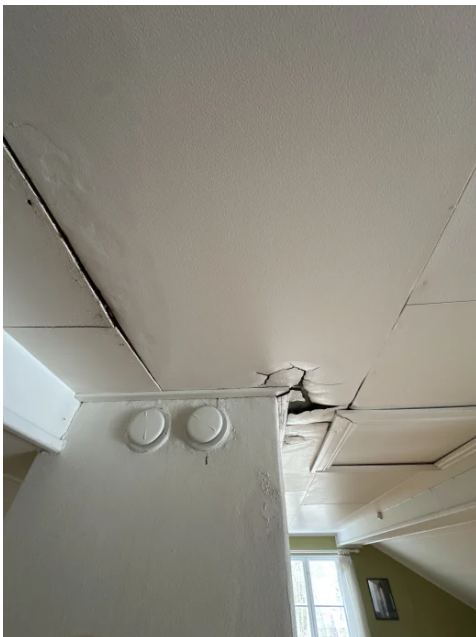
Viser skader i himling etter en tidligere taklekkasje.

Overflater må utbedres eller skiftes. Anbefaler ytterligere undersøkelser av overflater.

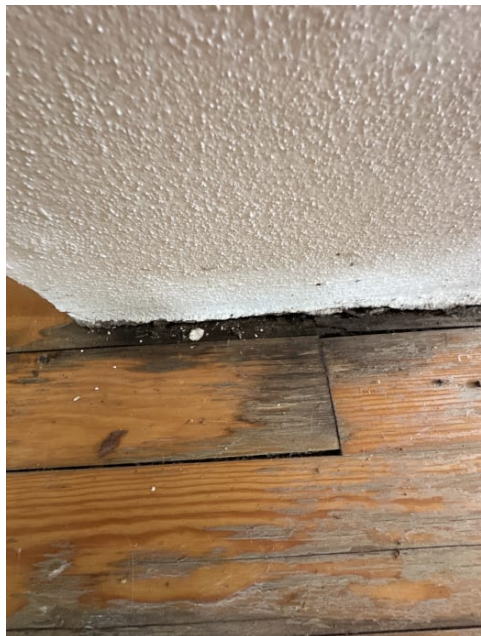
Viser råteskader ved gulv på soverom i 2.etasje
