Tilstandsrapport

Fritidsbolig

Rabalhei 14, 5650 TYSSE

Befaringsdato: 18.10.2024

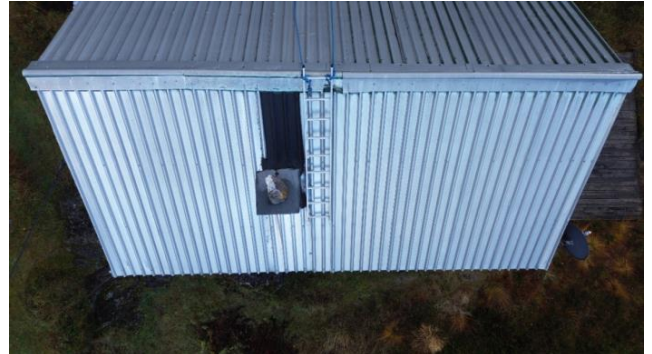
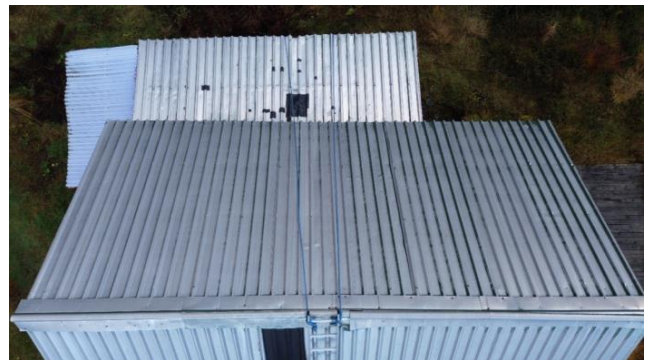
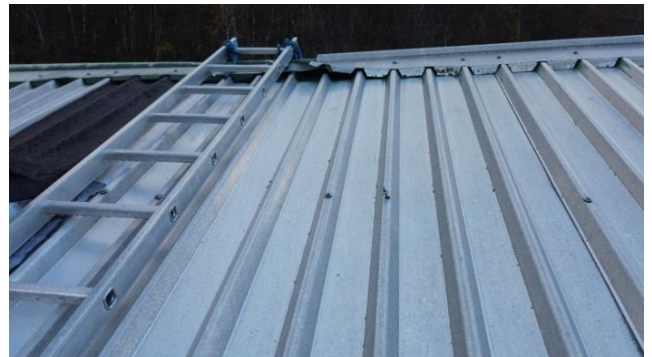
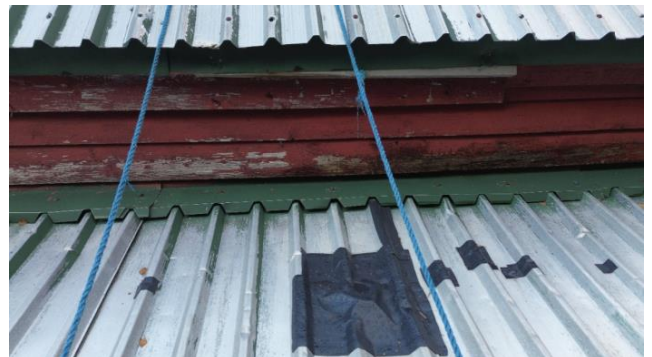
Taket er besiktiget fra bakke med egnet høyde og drone.
Taktekkingen består av stål/aluminiumsplater og har tilstrekkelig fall.
Kontrollert for slitasje og avvik.

- Det er påvist skader eller avvik på selve taktekkingen.
- Mer enn halvparten av forventet brukstid er passert på taktekkingen.
- Mer enn halvparten av forventet brukstid er passert på undertak.

- Tidspunkt for utskiftning av undertak nærmer seg.
- Taktekkingen må skiftes eller utbedres.

Kostnadsestimat: 50 000 - 100 000

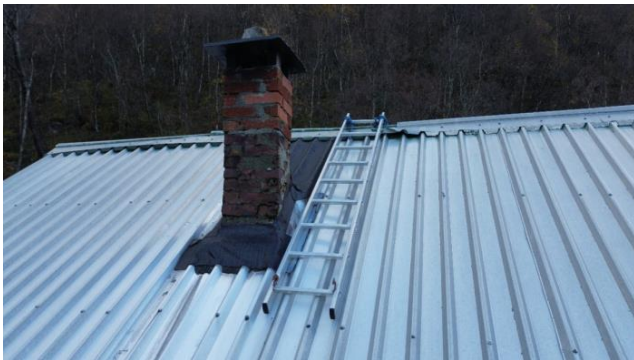
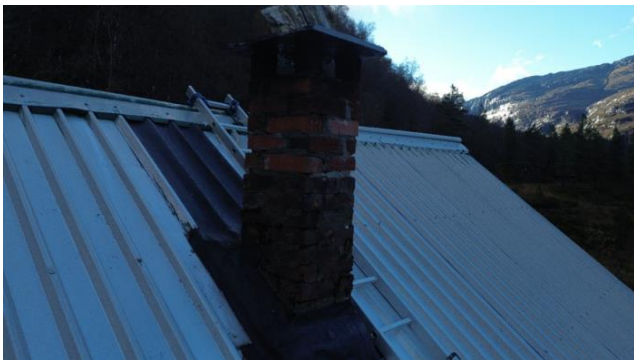
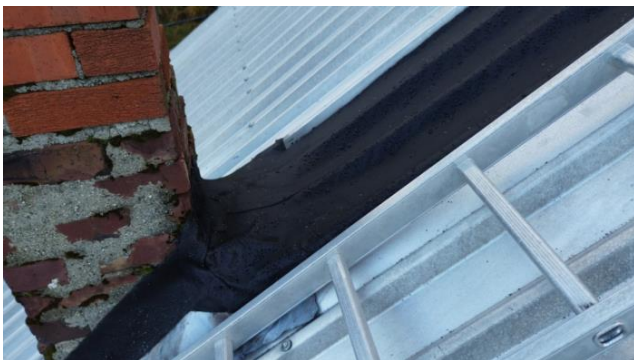
! TG 2 Nedløp og beslag

Boligen har ikke takrennesystem.
Pipe over tak, pusset og malt.
Kontrollert for generell slitasje, utførelse og avvik.

- Det mangler tilfredsstillende adkomst til pipe for feier.
- Det er påvist andre avvik:

- Andre tiltak:
- Råteskadet trekledning må skiftes ut.
- Musesperre må etableres.
- Lokal utbedring bør foretas for å øke avstanden mellom terreng og bordkledning.

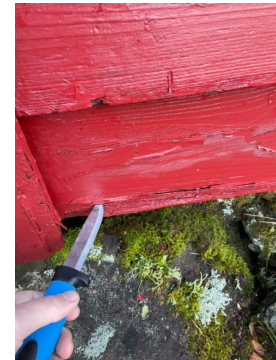
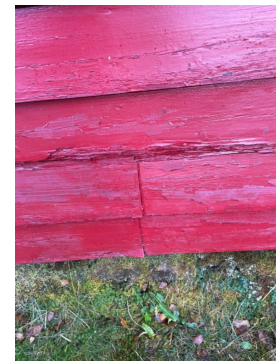
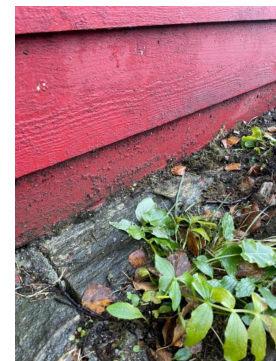
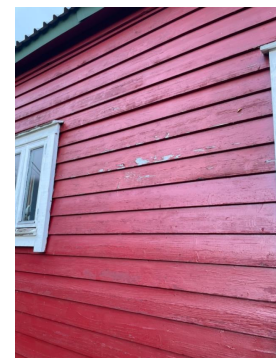
TG 2 Veggkonstruksjon

Det er ukjent trekonstruksjon med liggende trekledning.
Det er utført stikkprøver i underkant av kledning, rundt vinduer og dører.

- Det er påvist spredte råteskader i bordkledningen.
- Bordkledning går stedvis nesten helt ned i terreng.
- Det er ingen musesperre i nedre kant av konstruksjon.
- Det er påvist andre avvik:

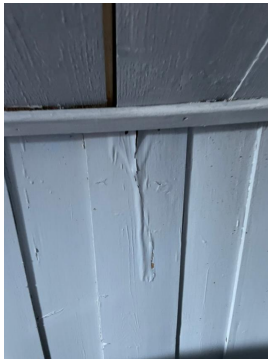
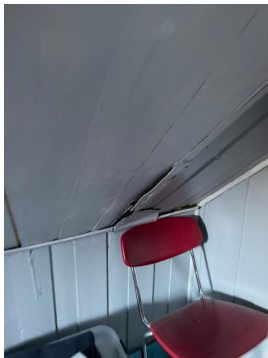
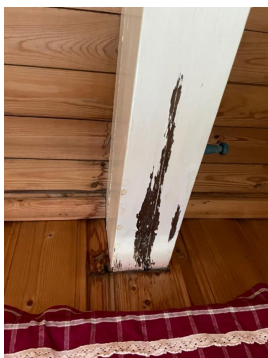
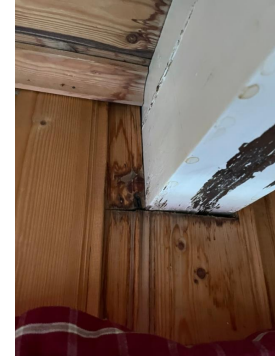
Takkonstruksjonen består av sperrekonstruksjon med saltak. Det er undertak av trebord. Konstruksjonen er sjekket for svanker i mønet. Takgjennomføringer er sjekket for fuktskjold og andre avvik.

- Det er registrert symptom på fuktskader i konstruksjonen.

- Det må gjennomføres ytterligere undersøkelser.

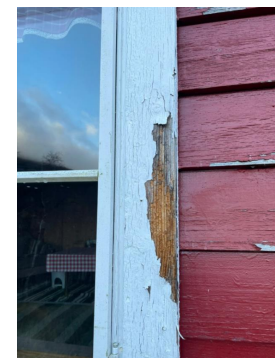
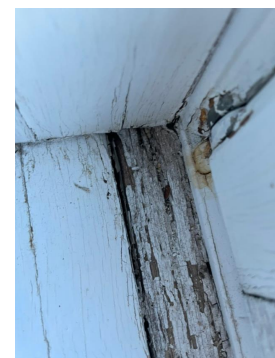
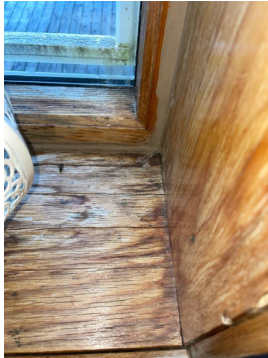
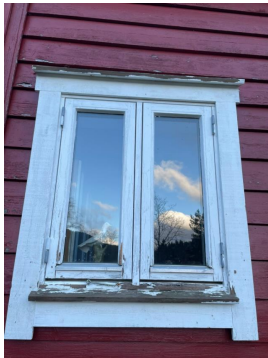
TG 3 Vinduer

Vinduer med isolert 2-lagsglass.
Glass og karm er undersøkt.
Beslag og lukkemekanisme er kontrollert.

- Det er påvist at enkelte vinduer er vanskelig å åpne/lukke.
- Det er påvist avvik rundt innsetningsdetaljer.
- Det er påvist tegn på innvendig kondensering av enkelte vindusglass.
- Det er påvist vinduer med fukt/råteskader.
- Karmene i vinduer er slitte og det er sprekker i trevirket.

- Det må påregnes noe vedlikehold og at enkelte vinduer må skiftes ut.
- Det bør gjøres tiltak for å bedre ventilering av rommet.

Kostnadsestimat: 10 000 - 50 000

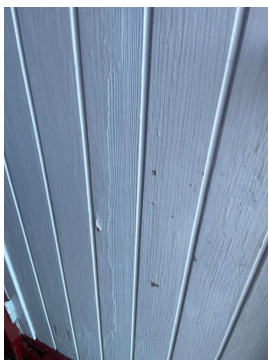
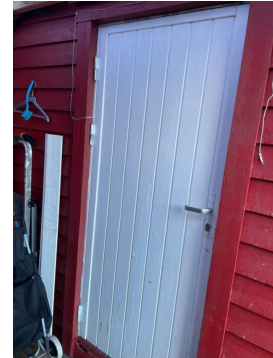
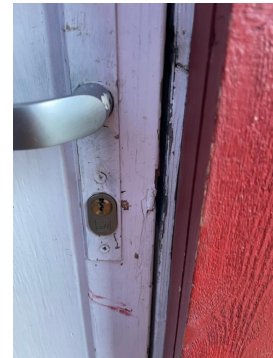
! TG 2 Dører

Malt ytterdør.
Karmer, beslag og lukkemekanisme er kontrollert.

Jevnlig vedlikehold anbefales

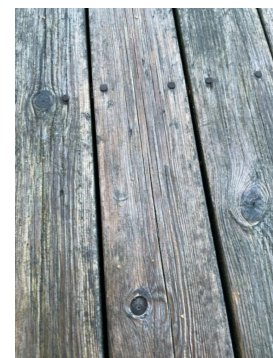
! TG 2 Balkonger, terrasser og rom under balkonger

Terrasse i trekonstruksjon med tilkomst fra bakkeplan.
Det er kontrollert for generell slitasje, fall og sikring.

- Det er ikke behov for utbedringstiltak.

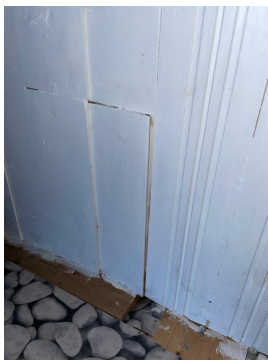
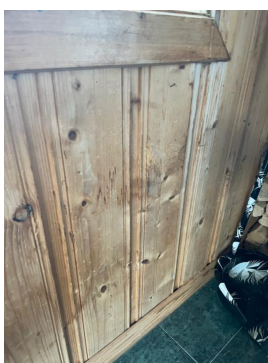
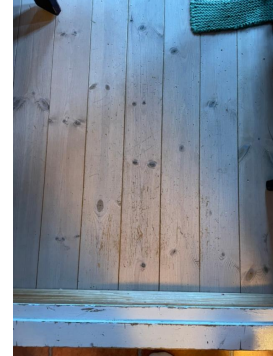
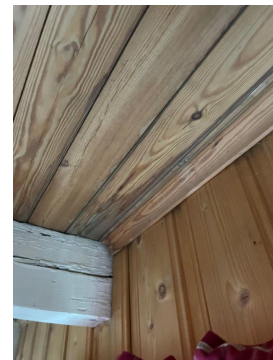
Overflater er kontrollert for knirk og svikt, visuelt for fuktskjolder.

Overflater har skader etter fukt inntrenging.

- Overflater må utbedres eller skiftes.

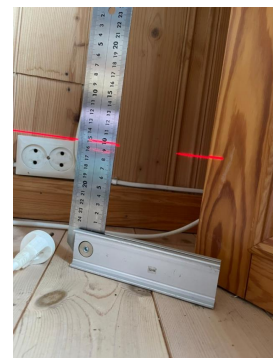
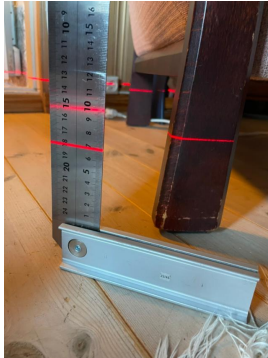
! TG 3 Etasjeskille/gulv mot grunn

Gulv mot grunn bygget som stubbeloft.

Horisontalt avvik målt med laser.

- Målt høydeforskjell på over 30 mm gjennom hele rommet.
Tilstandsgrad 3 gis med bakgrunn i standardens krav til godkjente måleavvik.

- For å få tilstandsgrad 0 eller 1 må høydeforskjeller rettes opp. Det vil imidlertid sjelden være økonomisk rasjonelt som et enkeltstående tiltak i en bolig som dette. Dersom boligen en gang skal renoveres, kan man vurdere slike tiltak.

Kostnadsestimat: Ingen umiddelbar kostnad

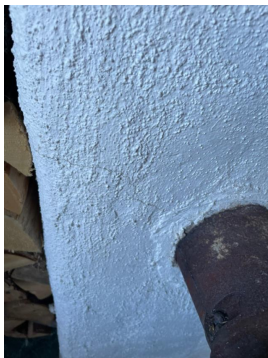
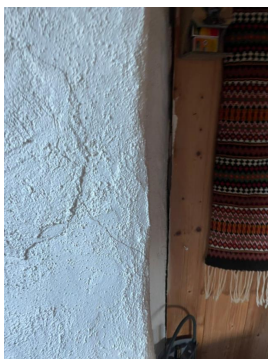
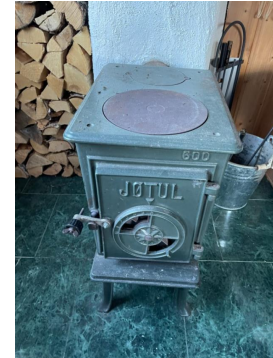
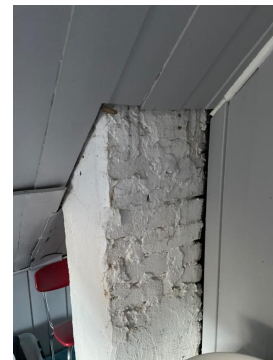
Pipe og ildsted

Mursteinspipe, pusset og malt.
Boligen har frittstående peisovn montert i stue med tilstrekkelig avstand til pusset og malt brannmur.

- Det er påvist sprekker og/eller riss i pipe.
- Pipevanger er ikke synlige.

- Det må foretas lokal utbedring.
- Pipevanger må gjøres tilgjengelig.

Kostnadsestimat: Under 10 000

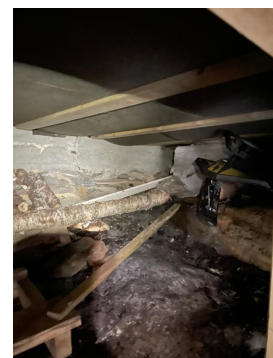
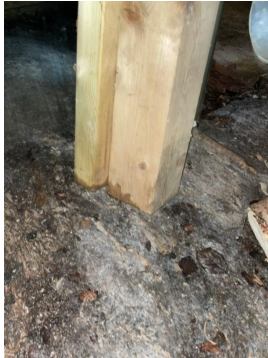
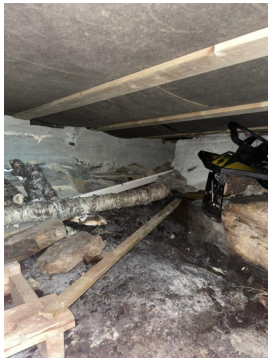
Kryp Kjeller er besiktiget.
Det er kontrollert for ventilering og avvik.

- Understøttelse av bjelkelag bør utbedres.
- Ytterligere undersøkelser må foretas for å få kartlagt tilstanden og omfanget på eventuelle skader.
- Bedre ventilering må etableres.

Kostnadsestimat: Ingen umiddelbar kostnad

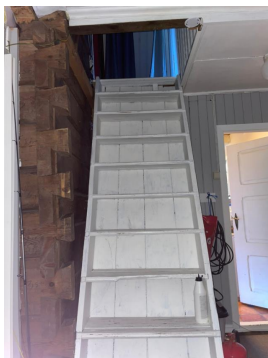
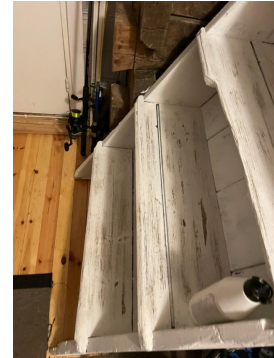
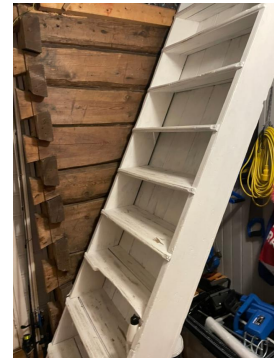
! TG 3 Innvendige trapper

Det er en heltre trapp fra med noe bruksslitasje og mangler.
Innvendig trapp er funksjons testet
Kontrollert for slitasje og sikkerhet.

- Det bør gjøres lokale tiltak.

Kostnadsestimat: 10 000 - 50 000

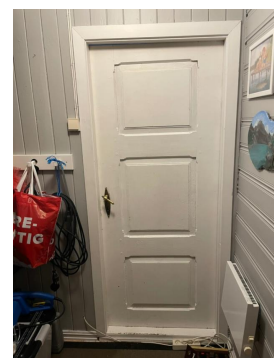
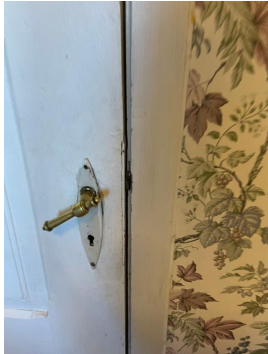
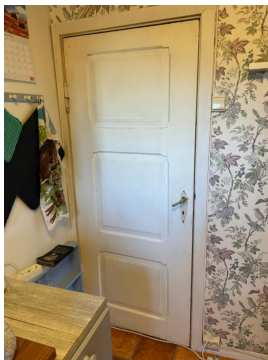
! TG 2 Innvendige dører

Innvendig dører av ulik type og alder.
Overflater er undersøkt og åpne/lukke mekanisme sjekket.

Fungerer med dette avviket.

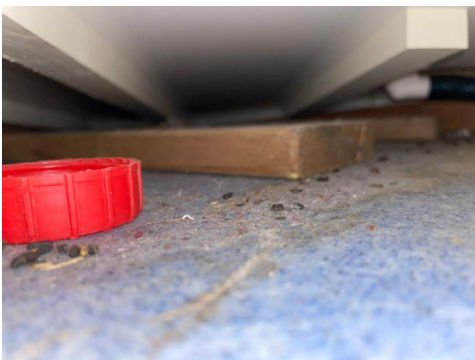
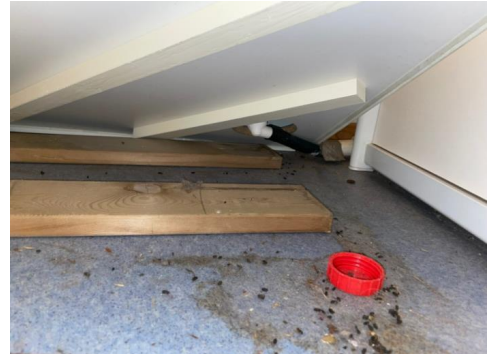
! TG 2 Andre innvendige forhold

Boligen er kontrollert for skadedyr.

Det er observert symptomer etter skadedyr.

Det må gjøres lokal utbedringer.

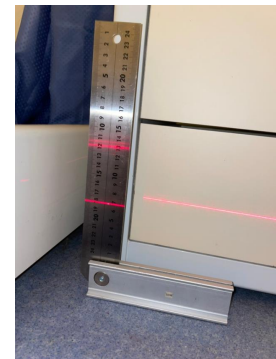
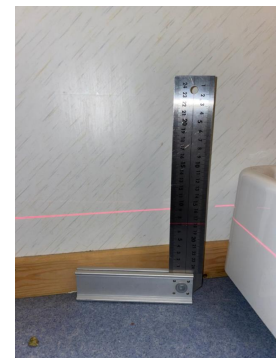
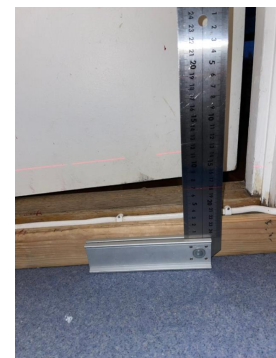
- Det er mulighet for at det kan forekomme vannlekkasje på våtrommet hvor vann ikke vil gå til sluk.

- Andre tiltak:
- Uegnete materialer må fuktbeskyttes/utskiftes.

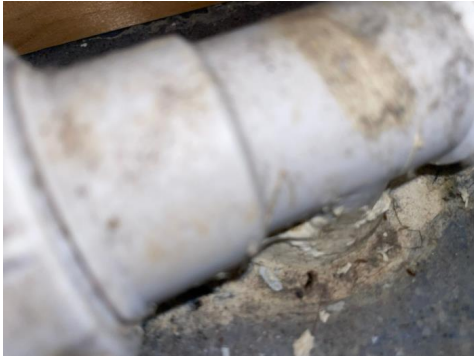
! TG 2 Sluk, membran og tettesjikt

Rommet har ikke sluk.
Tettesjikt av vinylbelegg.
Kontrollert for utførelse og avvik.

- Det er avvik:
- Våtrommet har ikke sluk.

Det må påregnes oppgraderinger.

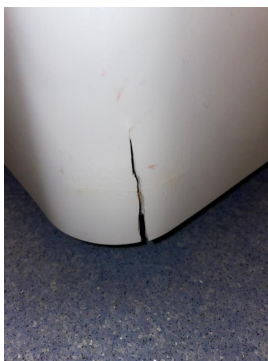
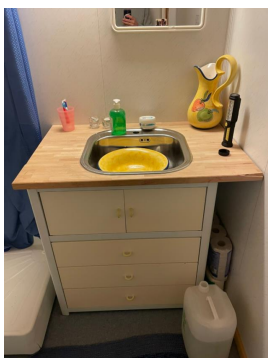
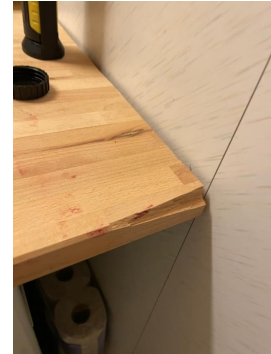
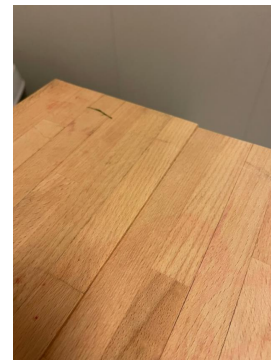
! TG 2 Sanitærutstyr og innredning

Benkeskap med nedfelt porselen servant, speil med belysning over.
Undersøkt for slitasje og skader.

- Det er påvist skader på innredning.

Fungerer med dette avviket, men det må påregnes oppgradering på sikt.

- Lokal utbedring må utføres.

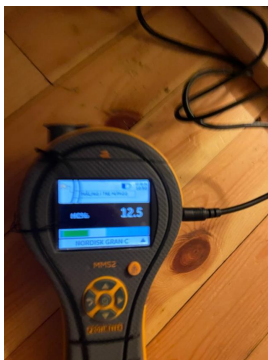
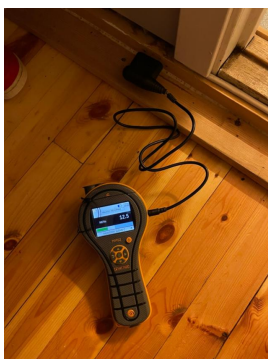
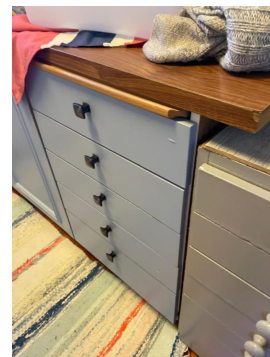
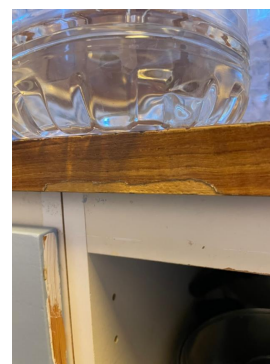
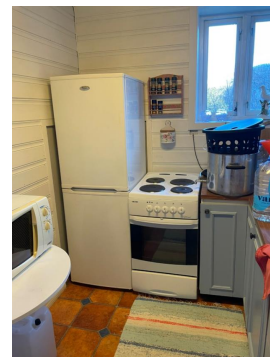
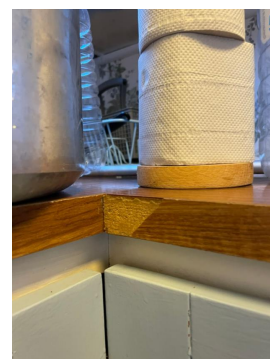
! TG 0 Tilliggende konstruksjoner våtrom

Det er gjennomført fuktmåling ved bruk av Protimeter MMS2.
Målingen er gjennomført i en tilstøtende vegg, mot en våtsone.

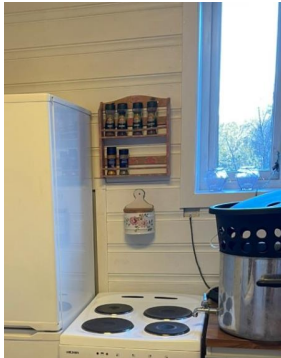
Kjøkkenet med glatte fronter.
Laminat benkeplate.
Kjøl/fryseskap og komfyr
Kjøkkenet er kontrollert for skader og bruksslitasje

- Det er påvist skader på overflater/kjøkkeninnredning utover normal slitasjegrad.

- Mekanisk avtrekk bør etableres.

Kostnadsestimat: Under 10 000

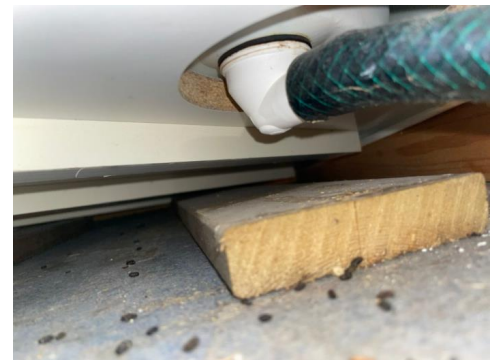
! TG IU Vannledninger

Synlige avløpsrør av plast, kontrollert for utførelse og lekkasje. Avløpsrør skjult i konstruksjon basert på alder og opplysninger fra eier.

- Anlegget bør sjekkes av fagperson.

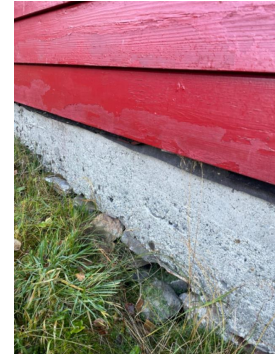
Fundament er ikke synlig for kontroll.
Grunnmur av støpt betongmur.
Vurdering basert på riss/sprekker, alder og avgitte opplysninger.

- Det er registrert setningsskader/store riss/sprekker.

- Lokal utbedring må utføres.

Kostnadsestimat: 10 000 - 50 000
