# Tilstandsrapport

Enebolig

Sørumsvegen 77, 2937 BEGNA

Befaringsdato: 16.05.2025

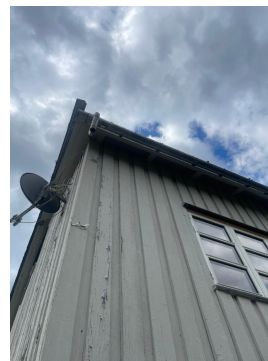
Mangler nedløp

- Det er ikke krav om utbedring av snøfangere opp til dagens krav.
- Nye renner og nedløp må monteres

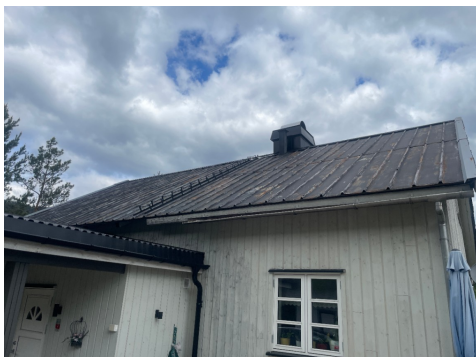
Takrenner er stedvis mangelfulle

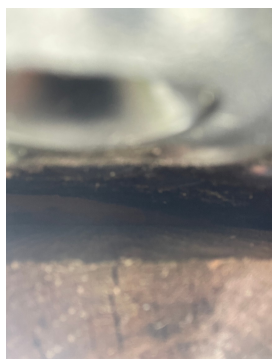
- Det er ingen eller liten lufting i nedre kant av kledning mot grunnmur.
- Det er påvist spredte råteskader i bordkledningen.
- Det er påvist andre avvik:
- Det er værslitt/opsprukket trevirke/trepaneler.

Manglende lufting

- Uten tilstrekkelig lufting bak bordkledningen kan fuktighet som trenger inn bak bordene eller gjennom veggen innenfra ikke tørke opp. Dette skaper ideelle forhold for råtesopp og muggvekst.
- Råteskader i bordkledningen kan fortsette å utvikle seg både i tilliggende bordkledning og til bakenforliggende veggkonstruksjon, dersom en ikke foretar tiltak.
- Lokal utbedring/utskiftning bør utføres.
- Det bør foretas tiltak for å bedre lufting av kledningen.
- Råteskadet trekledning må skiftes ut.

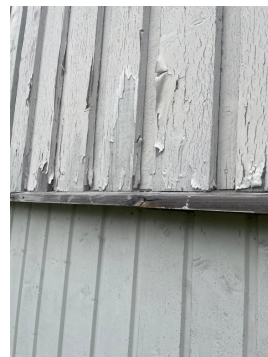
Værslitt og oppsprukket overflatebehandling.

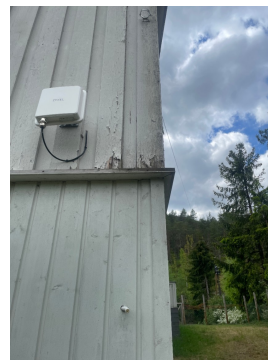
Påbegynnende råteskader i nedre del av kledningsbord.

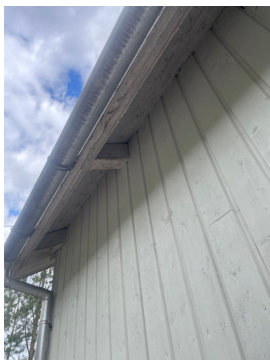
- Det er begrenset/dårlig ventilering av takkonstruksjonen.
- Det er ingen lufting i konstruksjonen.
- Det er påvist fuktskjolder/skader i takkonstruksjonen.
- Hele takkonstruksjonen er gjenbygget. Det er ingen mulighet til vurdering utover alder og observasjoner fra underliggende etg.
- Det er registrert symptom på aktivitet fra skadedyr.

Hovedtak har mangelfull luftesjikt.

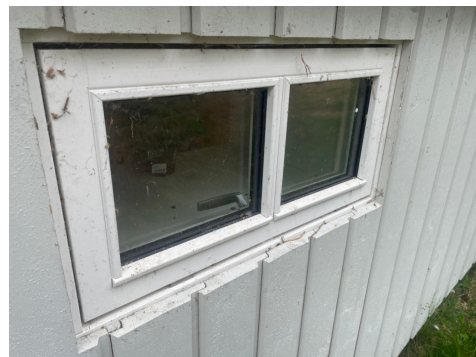
Vindu i underetasje har ufaglig løsning med manglende vannbrett/beslag, med fare for fuktvandring inn i konstruksjonen.

- En ikke-fagmessig utførelse vil sannsynligvis kreve hyppigere reparasjoner og vedlikehold. Regelmessig vedlikehold og inspeksjon er også viktige tiltak for å sikre at disse systemene fungerer effektivt over tid.
- Det må foretas lokal utbedring.
- Det må påregnes noe vedlikehold og at enkelte vinduer må skiftes ut.
- Det bør gjøres tiltak for å bedre ventilering av rommet.

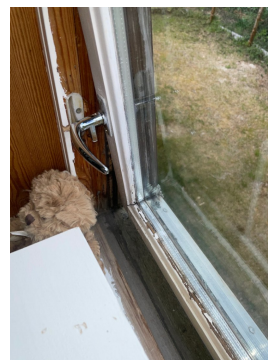
Værslitt og antydning til fuktighet i karmen.

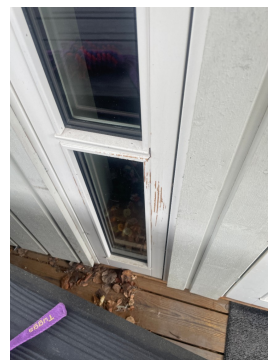
Skade i overflatebehandling.

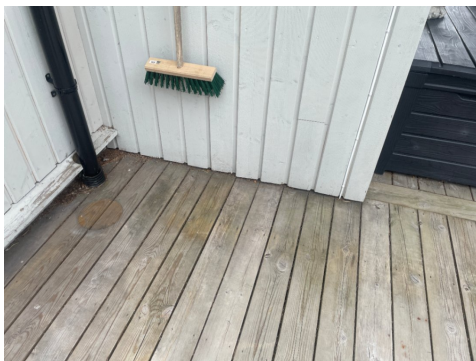
Mangler beslag i overgang yttervegg.

- Rekkverkshøyde må endres for å tilfredsstille krav på byggemeldingstidspunktet.
- Lokal utbedring/utskiftning bør utføres.
- Beslag må skiftes ut/monteres.

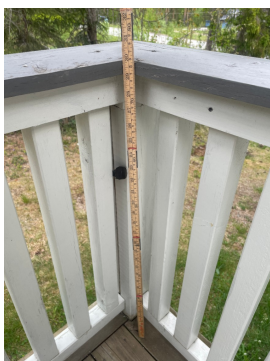
Terrasse mot sørvest oppført på punktfundament av betong og med trebjelkelag belagt med terrassebord og spilerekkverk i trekonstruksjon. Rekkverkshøyden er målt til ca. 77 cm, som avviker ved byggeår, her minimumskrav 90 cm. Høyden avviker også mot dagens krav av 100 cm - jmf. Tek 17.

Rekkeverk målt til 77 cm.

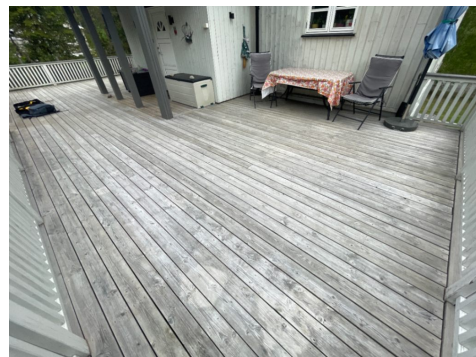
Noe værslitte terrassebord

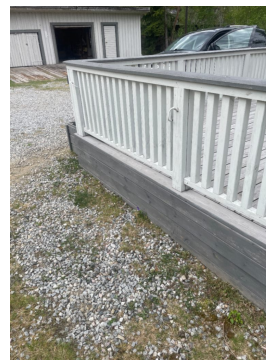
Værslitte spiler og håndløper.

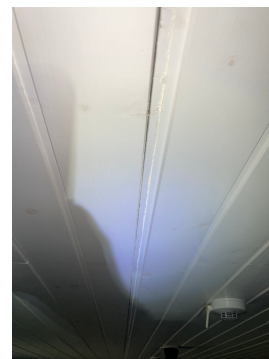
Panel har gått ut av skjøt i lengderetning

- Overflater må utbedres eller skiftes.

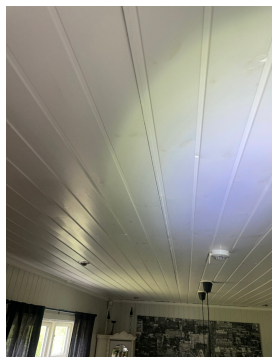
Stedvis løs trepanel,

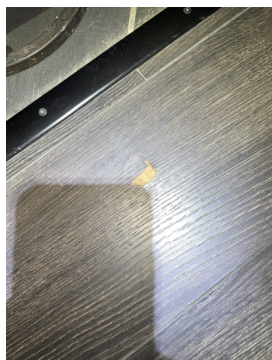
Skade i gulv i stue

Det må påregnes noe vedlikehold og lokale utbedringer.

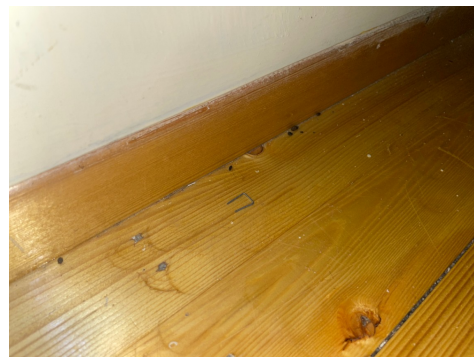
Ekskrementer fra mus i bod

Nærmere undersøkelser og tiltak mot mus bør utføres.

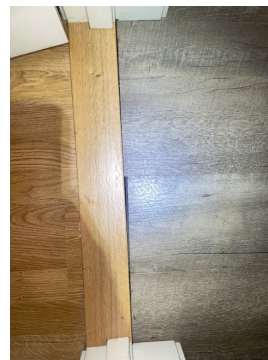
Ufaglig avslutning av gulv. Synlige ender ved terskel.

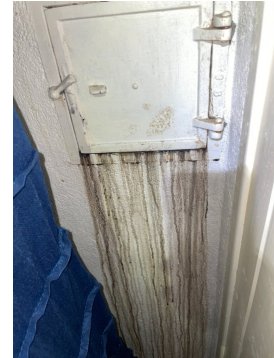
Rennemerker ved feieluke

- Tettingen rundt pipa må undersøkes.
- Tidspunkt for piperehabilitering nærmer seg.
- Pipevanger må gjøres tilgjengelig.
- Det anbefales å montere ildfast plate under luker på pipe.
- Det må foretas tiltak for å lukke avviket.

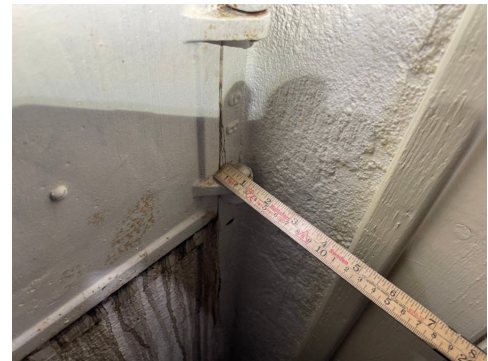
For liten avstand til brennbart materiale.

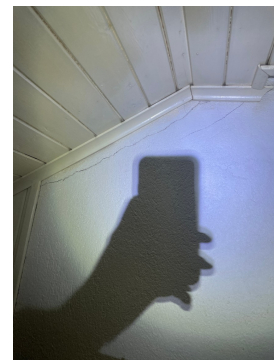
Sprekker i pipe

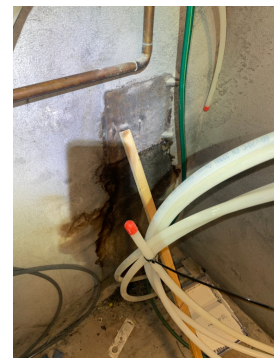
Rennemerker ved sotluke

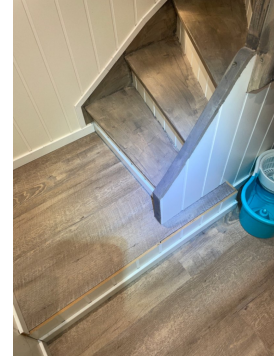
Mangler hjørnelist på første trinn

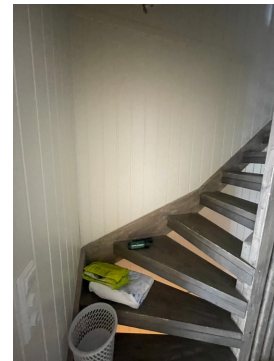
Mangler håndløper i begge trappeløp.

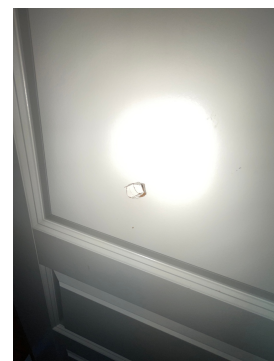
Skade i dørblad

- Lokal utbedring må påregnes.
- Det må foretas tiltak for å lukke avviket.

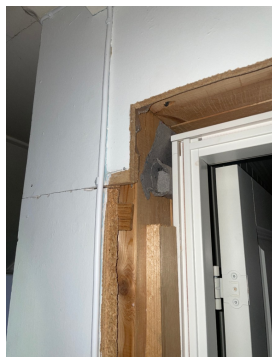
Manglende ferdigstillelse

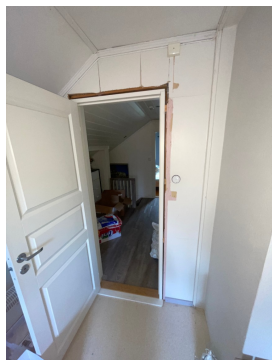
Manglende ferdigstillelse

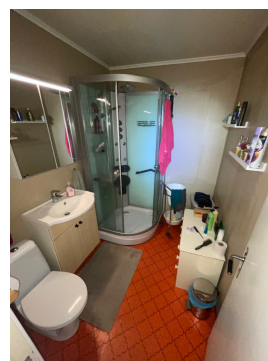
Bad 1. etasje

- Tettesjikt av vinylbelegg på gulv og våtsone vegg er forventet levetid vurdert til å være oppbrukt.
- Dett er registrert mindre glipper i skjøter på vegg i våtsone.
- Det er ikke mekanisk avtrekk jmf. dagens regelverk
- Rommet mangler tilluft.
- Det er avvik på tettesjikt rundt rørgjennomføring i gulv.

- Våtrommet må totalrenoveres. Alle forhold med tettesjikt, våtsone, sluk m.m. må dokumenteres.
- Manglende oppgradering av våtrommet medfører høy risiko for at konstruksjonene ikke vil tåle vanlig bruk av vann eller lekkasjer. Selv om det er dusjkabinett, er det fortsatt en betydelig risiko for at våtrommets konstruksjoner ikke tåler lekkasjer. Dette kan føre til fuktskader på tilstøtende konstruksjoner.

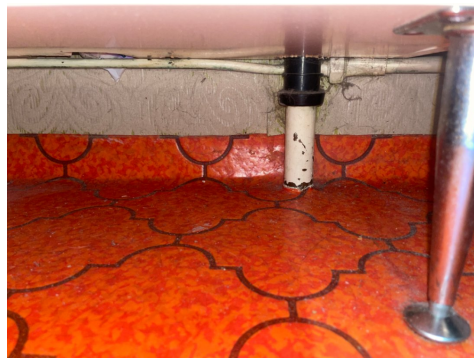
Ufaglig rørgjennomføring i gulv

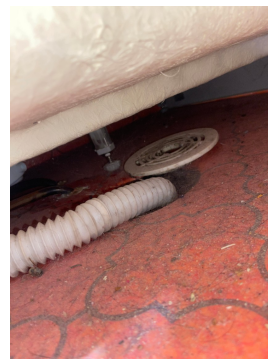
Sluk under kabinett.

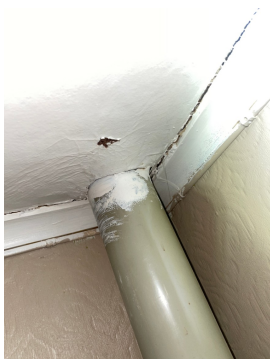
Fuktskjold/svelling er registrert rundt kloakklufting på bad i 1. etasje. Ved fuktmåling i himling rundt røret, ble området funnet tørt. Tilbygg er bygget uten luftesjikt i takkonstruksjonen.

Svelling i himlingsplate rundt lufterør.

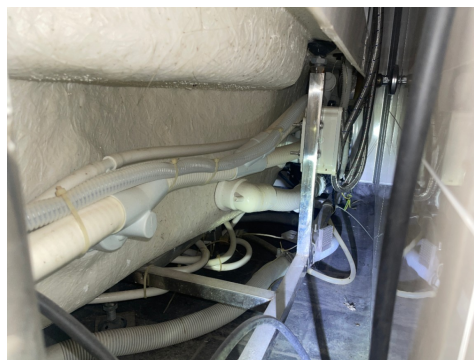
Sluk har vanskelig tilkomst og ikke mulig å kontrollere

- Tilgang til sluk må bedres både for inspeksjon og rengjøring.
- Andre tiltak:

Det bør gjøres tiltak som forenkler tilgangen til sluket under badekaret. Det må gjøres ny kontroll av sluk og fall når området er gjort tilgjengelig.

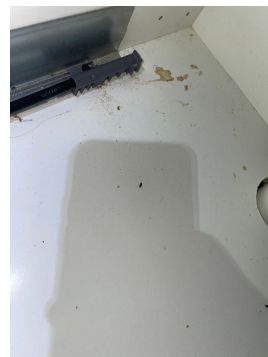
Ekskrementer fra mus i skap

Det bør gjøres nærmere undersøkelser. Det bør gjøres tiltak mot mus i bygget.

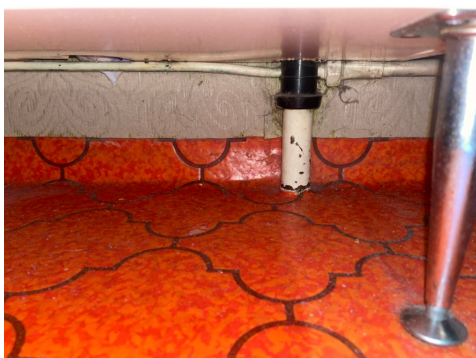
Eldre vannrør på bad 1. etasje

- I forbindelse med oppgradering av våtrom vil det være naturlig med utskiftning av rør.
- Rørkurser på rør-i-rør system bør merkes.
- Det må monteres tettemuffer i enden av varerørene.
