# Lys og romslig enebolig med plass til hele familien. Stor tomt og solrik terrasse. Garasje.

# Tilstandsrapport

Befaringsdato: 16.05.2025

Rapportdato: 27.05.2025

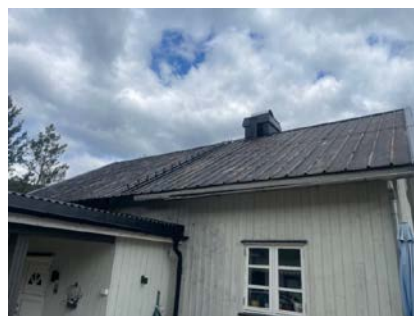
Mangler nedløp

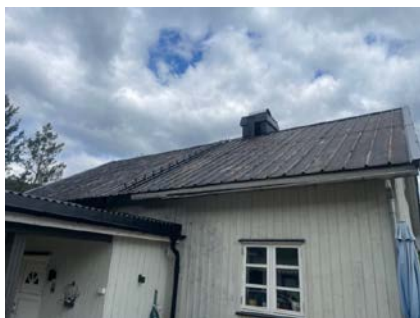
Takrenner er stedvis mangelfulle

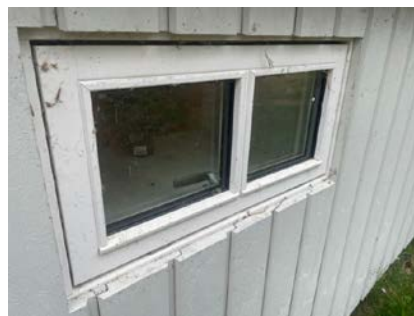
Vindu i underetasje har ufaglig løsning med manglende vannbrett/beslag, med fare for fuktvandring inn i konstruksjonen.

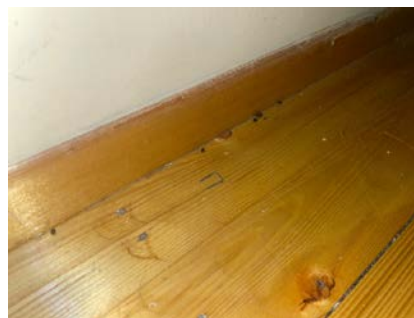
Ekskrementer fra mus i bod
