# Lys og romslig enebolig med plass til hele familien. Stor tomt og solrik terrasse. Garasje.

# Tilstandsrapport

Befaringsdato: 16.05.2025

## ENEBOLIG

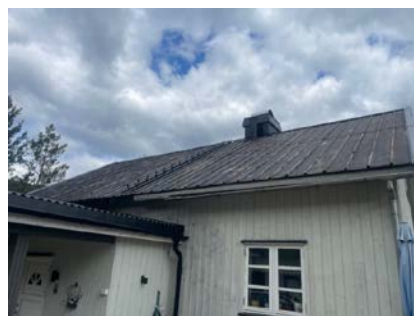
Mangler nedløp

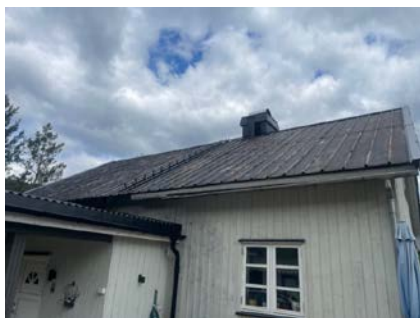
Takrenner er stedvis mangelfulle

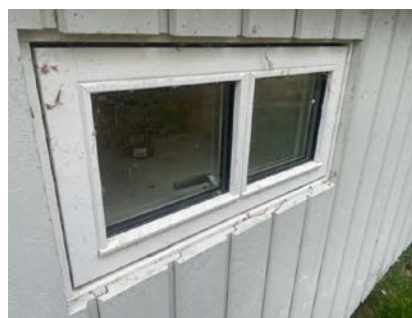
Vindu i underetasje har ufaglig løsning med manglende vannbrett/beslag, med fare for fuktvandring inn i konstruksjonen.

- En ikke-fagmessig utførelse vil sannsynligvis kreve hyppigere reparasjoner og vedlikehold. Regelmessig vedlikehold og inspeksjon er også viktige tiltak for å sikre at disse systemene fungerer effektivt over tid.
- Det må foretas lokal utbedring.
- Det må påregnes noe vedlikehold og at enkelte vinduer må skiftes ut.
- Det bør gjøres tiltak for å bedre ventilering av rommet.

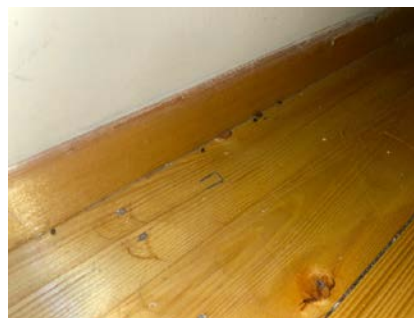
Ekskrementer fra mus i bod
