# Tilstandsrapport

Boligbygg med flere boenheter

Greveveien 27, 3257 LARVIK

Befaringsdato: 19.08.2025

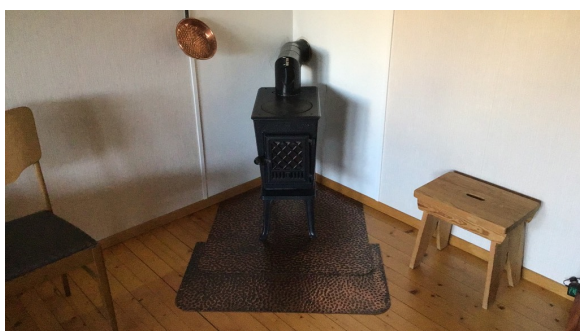
Pipestokk av teglstein fra byggeår. Feieluke ble observert i kjeller. Det er montert ildsted av typen lukket vedovn i stue.

- Det er påvist riss i overflate.
- Mer enn halvparten av forventet brukstid er passert på pipe.

Sprekker/riss på pipe i stue og soverom

- Det bør foretas nærmere undersøkelser av pipeløp.
- Pipa må pusses/behandles.

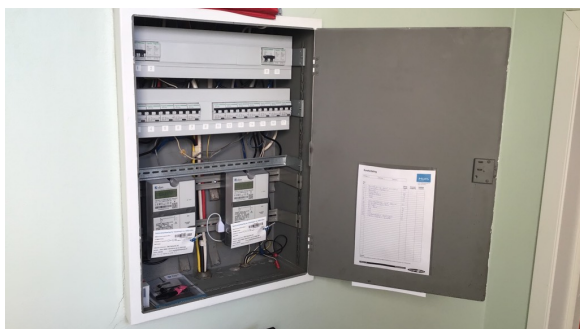
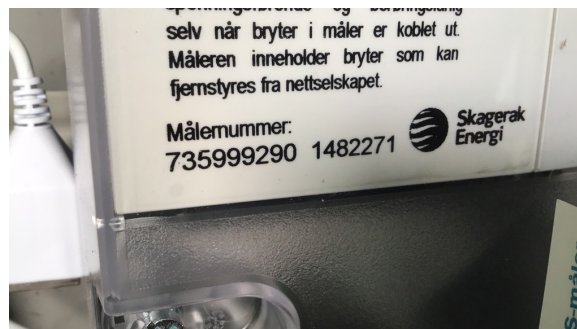
Er av forskjellig alder. Det meste av eldre dato.

Anbefales el-sjekk ihht. observasjoner og alder.
