Tilstandsrapport

📍 Etterstadsletta 128, 0659 OSLO

Befaringsdato: 11.03.2025

Rapportdato: 17.03.2025

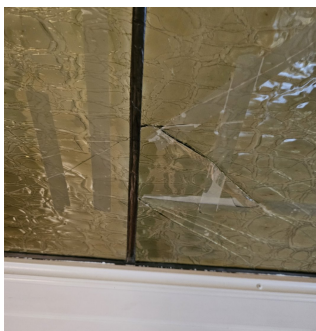
Glasskade.

Sprekkdannelser i glass.

Lokal utbedring/utskifting må påregnes dersom avvik skal lukkes.

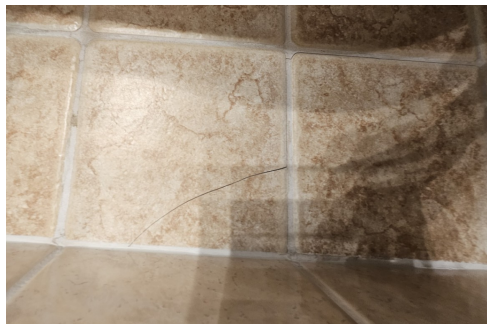
Baderommets hovedkonstruksjon er fra 1983. Med bakgrunn i at sluk og originalt tettesjikt er ca. 42 år gammelt må badet påregnes oppgradert i tiden som kommer. Bad som er bygd iht. byggeforskrifter fra før 1997 gis som hovedregel TG 3, selv om det ikke er observert fukt eller svikt i bygningsdelene. I tillegg til alder ble det blant annet observert at sluket er vanskelig tilgjengelig for renhold og inspeksjon, sprekkdannelse i gulvflis, sprekkdannelse i noen flisfuger på gulv og fuktsvelling i sideplate på servantskap. I sluk er det en påstrykningsmembran som er synlig og som er smurt over slukkanten, men det er ikke mulig ved en visuell kontroll å se hvordan opprinnelig membran/tettesjikt er avsluttet mot klemring. Det er ingen tekniske grunner til at membran skal påføres over selve klemringen, slik det er utført.

Sprekkdannelse i flis og fuger.

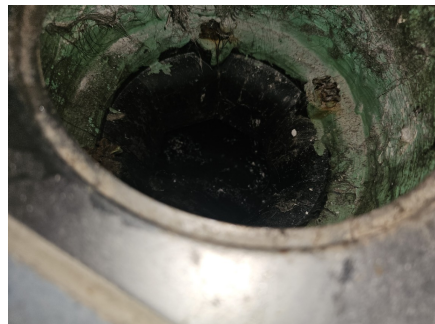
Gulvsluk.
