# Tilstandsrapport

Selveierleilighet

Mårstien 20 B, 1615 FREDRIKSTAD

Befaringsdato: 10.02.2026

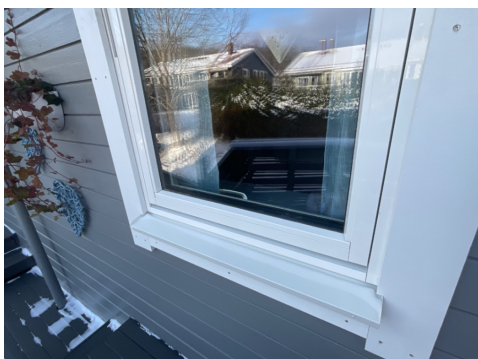
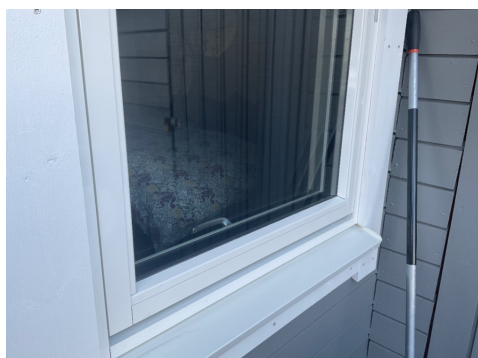
### ! TG 1 Vinduer

Vinduer med rammer og karmen i tre med isolerglass fra nyere dato.

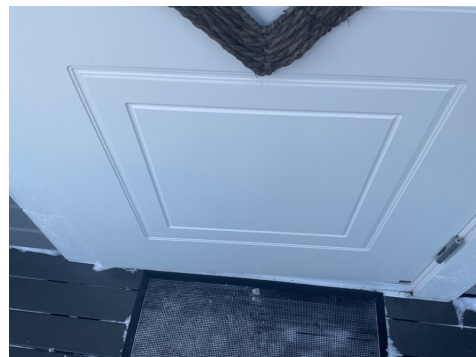
### ! TG 1 Dører

Ytterdør i tre med ukjent alder.

Verandadør i tre med stort glassfelt med isolerglass fra nyere dato.

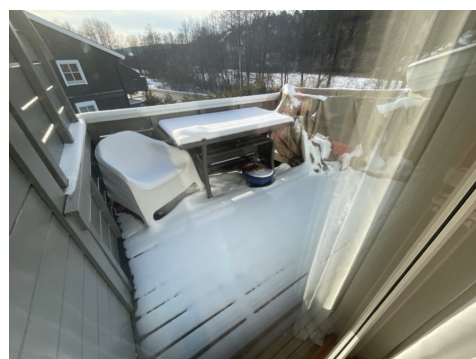
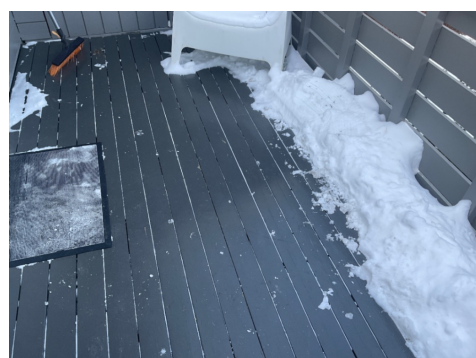
### ! TG IU Balkonger, terrasser og rom under balkonger

Veranda ved inngangsparti på 9 kvm.

Fra stue/kjøkken er det adgang til veranda på 10 kvm.

- Balkonger/terrasse er snødekt og derfor ikke nærmere vurdert.

- Det bør foretas nærmere undersøkelser av balkong/terrasser når den er snøfri.

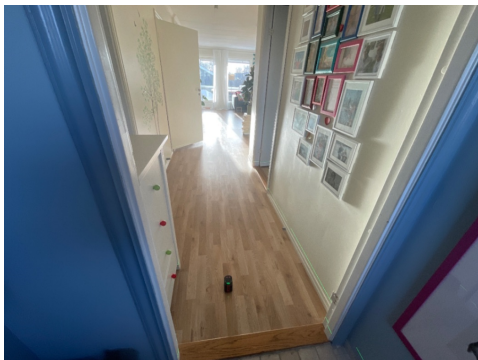
## ! TG 2 Etasjeskille/gulv mot grunn

Etasjeskillere av tre.

- Det er målt høydeforskjell på mellom 15-30 mm gjennom hele rommet. Tilstandsgrad 2 gis med bakgrunn i standardens krav til godkjente måleavvik.

Det største avviket på høydeforskjell er målt til ca. 22 mm.

- For å få tilstandsgrad 0 eller 1 må høydeforskjeller rettes opp. Det vil imidlertid sjelden være økonomisk rasjonelt som et enkeltstående tiltak i en bolig som dette. Dersom boligen en gang skal renoveres, kan man vurdere slike tiltak.

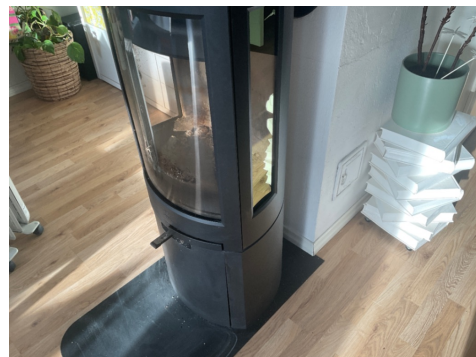
## ! TG 2 Pipe og ildsted

Peisovn med glassfelt i stue/kjøkken.

- Ildfast plate mangler på gulvet under sotluke/feieluke på pipe.

- Det anbefales å montere ildfast plate under luker på pipe.

Det er ikke et krav, men det anbefales at det etableres.

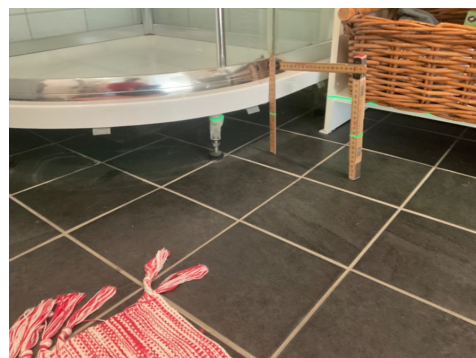
## ! TG 2 Overflater Gulv

Flislagt gulv med elektriske varmekabler. Fallforhold til sluk er målt til ca. 12 mm fra topp membran til topp av slukrist.

- Det er påvist at høydeforskjell fra topp slukrist til gulv/synlig topp membran ved dørterskel er mindre enn 25 mm.

- Til tross for avviket i fall/høydeforskjell til sluk, vil gulvet fortsatt kunne lede vann mot sluket, men med redusert effektivitet. Dette kan potensielt øke risikoen for vannansamling i enkelte områder av badet.

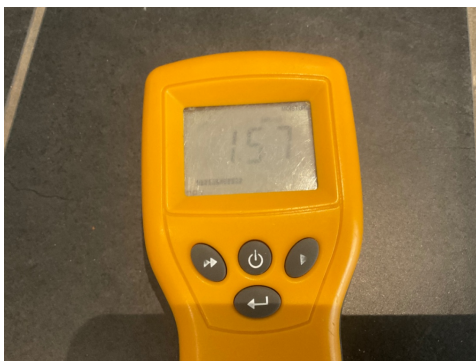
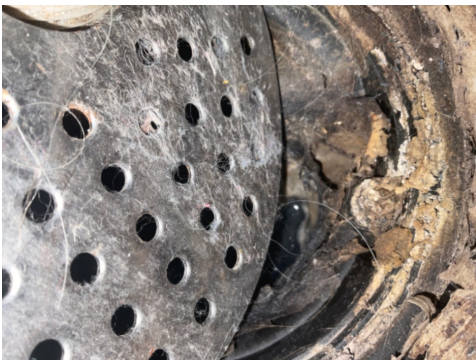
## ! TG 2 Sluk, membran og tettesjikt

Plastsluk (eldre, antatt ikke skiftet ifm oppgradering).

Fuktmåler viser normale verdier.

- Mer enn halvparten av forventet brukstid er passert på membranløsningen.
- Mer enn halvparten av forventet brukstid er passert på slukløsningen.
- Det mangler dokumentasjon fra fagfolk på utførelse av vanntett sjikt/membran.

- Det er viktig å merke seg at levetiden til en membran varierer basert på kvalitet, installasjon og bruk. Eldre membraner kan bli sprø og sprekke opp, noe som fører til at de mister sin vanntettende funksjon. Dette kan resultere i vannlekkasjer gjennom vegger og gulv og fuktskader.
- Sluket må sjekkes og rengjøres jevnlig.
- Overvåk tilstanden jevnlig. For å få tilstandsgrad 0 eller 1 må slukløsningen skiftes ut og sannsynligvis må også membransjiktet skiftes/utbedres. Det er imidlertid vanskelig å si noe om tidspunktet for når dette er nødvendig.
- Eldre sluk av plast er ofte utsatt for lekkasjer og særlig i overganger. Eventuelle lekkasjer kan medføre fuktskader på tiliggende konstruksjoner.
- Tiltak er ikke nødvendig angående manglende dokumentasjon, dog får konstruksjonen avvik da det mangler. Det kan oppstå mangler og skjulte feil. Tilstanden må jevnlig overvåkes.

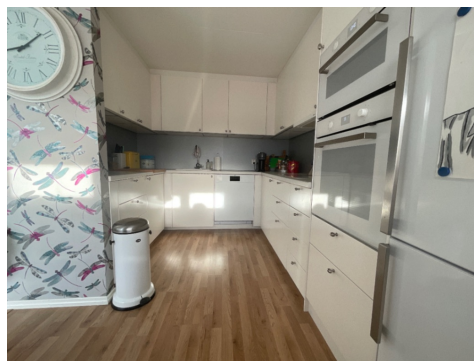
### TG 1 Overflater og innredning

Kjøkkeninnredning fra 2020.

Kjøkkenet har slettmalte fronter og laminat benkeplate. Integrert komfyr, platetopp og mikrobølgeovn, underbygget oppvaskmaskin og frittstående kjølfrysenskap.

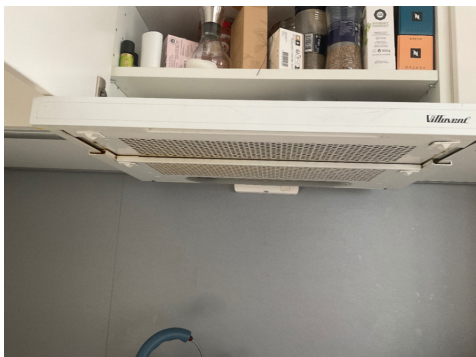
### TG 2 Avtrekk

Ventilator med avtrekk via sentralavtrekk (Villavent) med ukjent høy alder.

Høy alder på ventilator.

Ikke nødvendig med tiltak da den fungerer i dag, men grunnet alder kan skader plutselig oppstå.

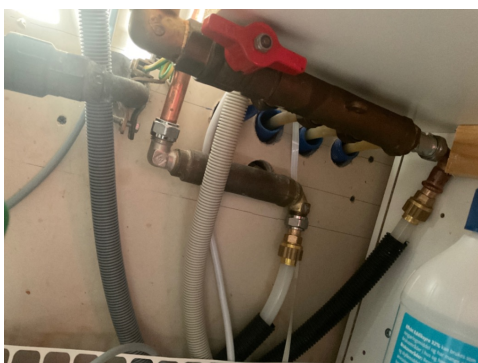
### TG 1 Vannledninger

Vannrør av kobber, flexislange og pex (rør-i-rør).

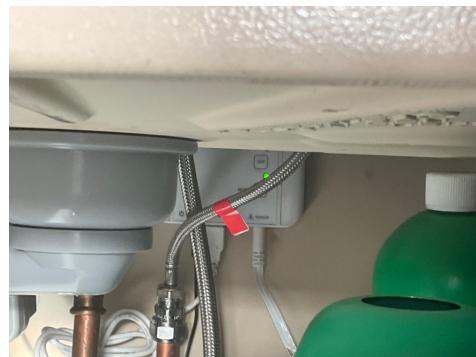
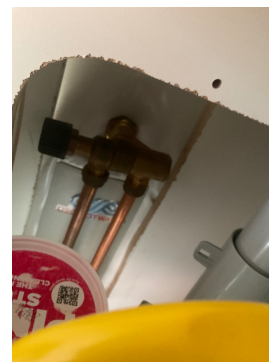
### TG 1 Varmtvannstank

Varmtvannsbereder på 120 liter fra 2020.  
Montert i benkeskap på kjøkken.

Waterguard er korrekt montert og bereder er tilkoblet egen koblingsboks iht. forskrifter.

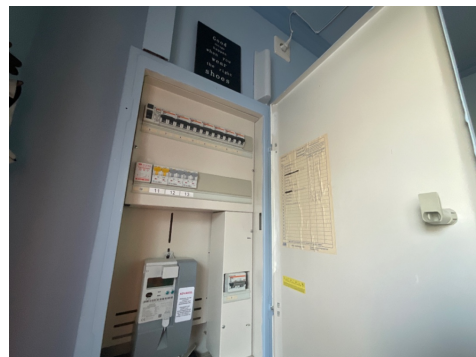
### Elektrisk anlegg

Sikringsskap med automatsikringer.

Eier har ikke hatt noen problemer med det elektriske anlegget og det observeres ingen ufagmessige tilkoblinger m.m.  
Tilstanden vurderes normal.
