Tilstandsrapport

Enebolig

Kirkebyvegen 21, 2008 FJERDINGBY

Befaringsdato: 16.04.2024

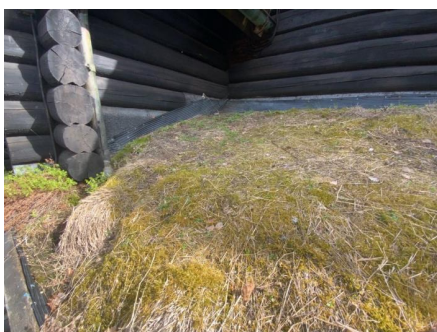
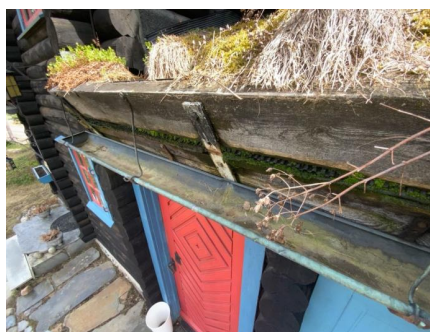
Det opplyses om at det har vært lekkasje i overgang undertak og pipestokk og at det er foretatt en lokal utbedring i området. Øvrig kan det forekomme noe råte i ytterkant av undertak da det ikke er tilfredsstillende beslag og utførelse av tekkemateriale.

Det anbefales at beslag rundt pipe skiftes med nytt for å unngå en ny lekkasje. Taktekkingen og deler av undertaket er over 46 år gammelt med noe ufagmessig utførelse. Dette indikerer at tak må renoveres før det oppstår en lekkasje og fuktskader i konstruksjonen.

Kostnadsestimat: 100 000 - 300 000

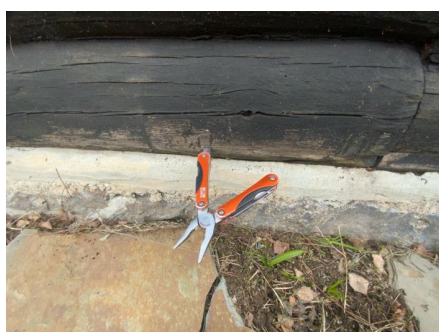
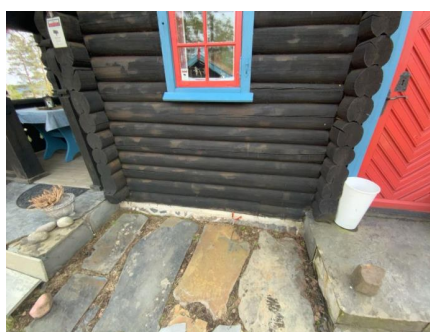
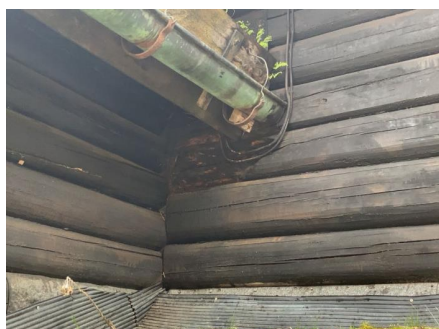
- Det er påvist råteskader i veggkonstruksjonen.

Det er oppdaget råte i innerhjørne over vindfang og bunnstokk mellom vindfang og hovedinngang. Deler av tømmerstokker har sprekker som anses så store at de bør tettes. Bunnstokker og øvrige deler av vegger er kun kontrollert ved stikkprøver. Det kan forekomme råte på stokker andre steder enn nevnt i rapport.

Det ble oppdaget fukt og råte i bunnstokk mellom vindfang og hovedinngang. Det var også våte bjelker i kjeller i dette området. Nevnte råteskader bør fjernes og nærmere undersøkelser bør foretas. Stokker med store sprekker bør tettes med egnet tettningsmasse for å unngå at vann samler seg i stokker og medvirker til unødig fuktbelastning og ytterligere større sprekker.

- Konstruksjonene må sikres mot råte, sopp og skadedyr.

Kostnadsestimat: 100 000 - 300 000

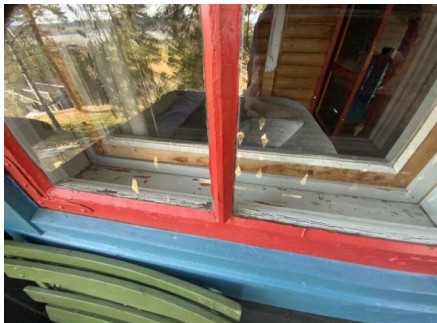
TG2 Vinduer - 2

- Karmene i vinduer er slitte og det er sprekker i trevirket.

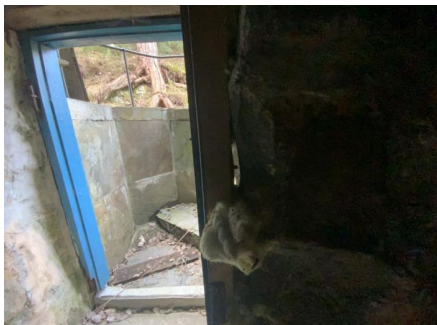
TG2 Dører - 3

- Det er avvik:

Tette hull rundt låskasse.

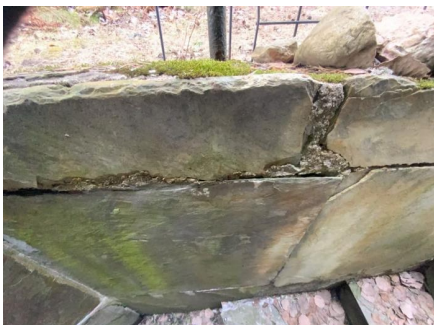
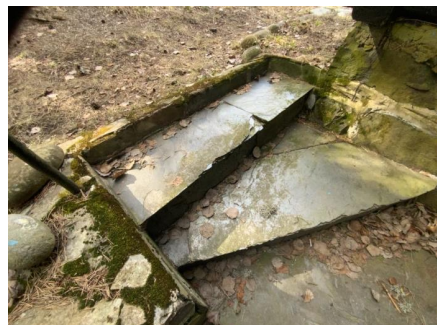
Skifer er løs og delvis ødelagt. Sprekker i betongmur.

Fjerne skifer og renovere betong før etablering av ny skifer.

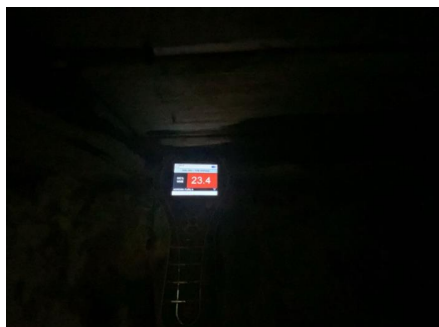
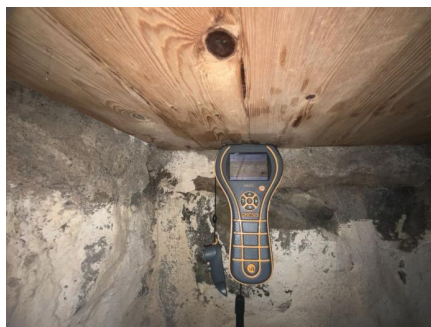
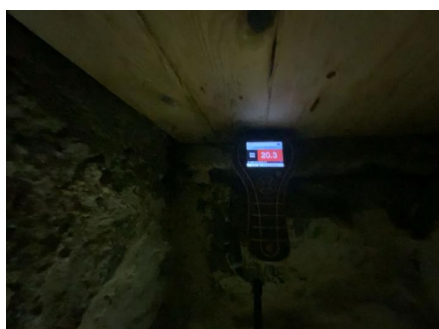
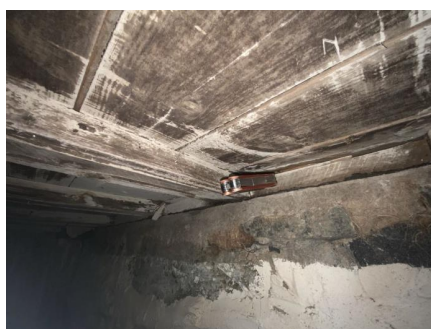
- Det er påvist fuktskader i etasjeskiller
- Det er registrert symptom på sopp/råte.
- Målt høydeforskjell på mellom 10 - 20 mm innenfor en lengde på 2 meter. Tilstandsgrad 2 gis med bakgrunn i standardens krav til godkjente måleavvik.
- Målt høydeforskjell på over 15 mm gjennom hele rommet. Tilstandsgrad 2 gis med bakgrunn i standardens krav til godkjente måleavvik.

Med tanke på typen materialer som er brukt og alder på boligen er det ikke uvanlig med denne typen skjevheter. Det er noe tegn til tørr råte og fukt med råteskader i bjelker under kjøkkendel.

Det er stedvis fukt i bjelker og det ble oppdaget noe stedvis råte. Deker av undertaket ble målt med en vektprosent fra 20-23%. Dette tilsier at det er så vått at det er grobunn for sopp og råteskader. For å rette gulv bør bjelker og furugulv skiftes og etableres på nytt. Se øvrig rom under terreng.

- Råteskadet treverk må skiftes.
- Konstruksjonene må sikres mot råte, sopp og skadedyr.
- For å få tilstandsgrad 0 eller 1 må høydeforskjeller rettes opp. Ytterligere undersøkelser må foretas for å få kartlagt omfanget for utbedring.

Kostnadsestimat: 50 000 - 100 000

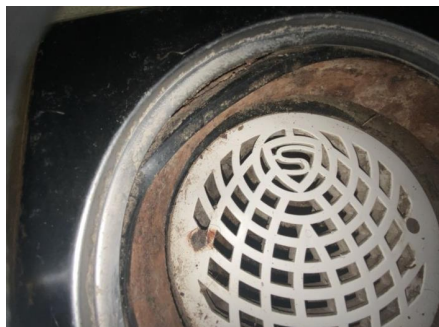
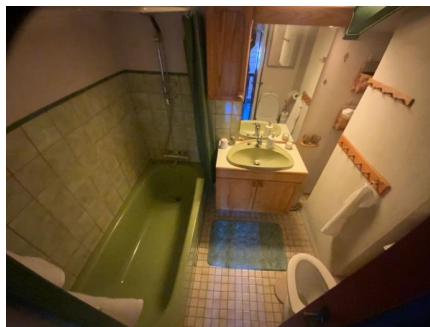
Ut fra alder og oppbygning av membran må badet renoveres for å tilfredsstille dagens krav til tetthet og for å unngå fuktskade ved bruk med større belastning enn dagens bruk.

Kostnadsestimat: Over 300 000

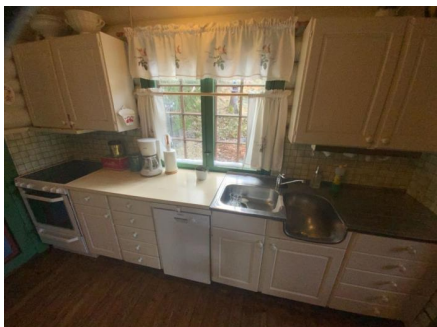
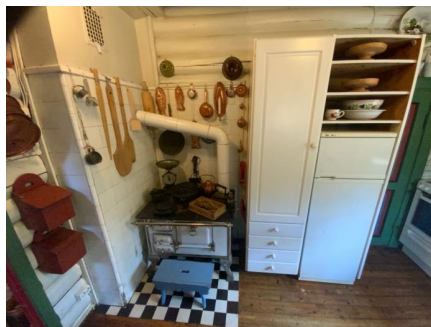
- Det er påvist skader på overflater/kjøkkeninnredning utover normal slitasjegrad.

- Det må påregnes lokal utbedring/utskiftning.

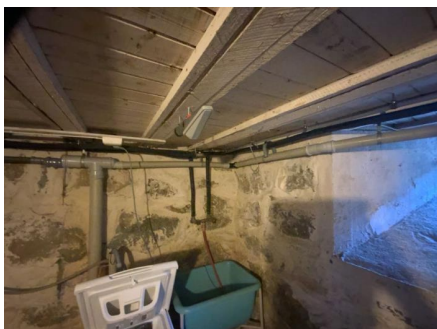
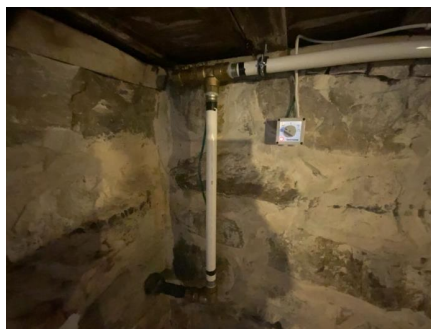
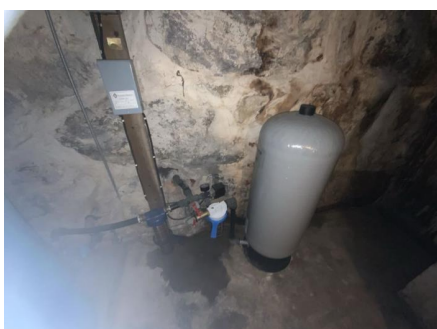
Det anbefales at fagmann/rørlegger besiktiger og gjør en vurdering av rensefilteranlegget og vannpumpe. Ved rehabilitering av bad vil det være naturlig og skifte rør og ta en nærmere undersøkelse av røranlegget. Noe utbedring av røranlegg må regnes med.

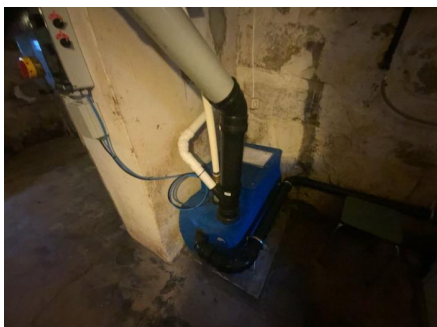
Det er avløpsrør av plast. Det er etablert avløpspumpe i kjeller.

- I forbindelse med oppgradering av våtrom vil det være naturlig med utskiftning av rør.
