# Tilstandsrapport

Enebolig

Kirkebyvegen 21, 2008 FJERDINGBY

Befaringsdato: 03.04.2025

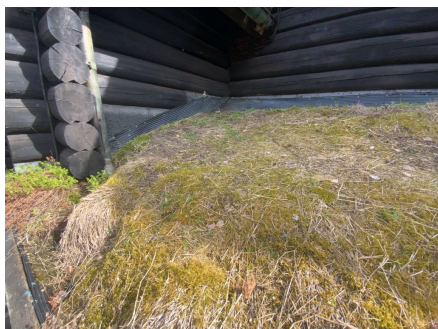
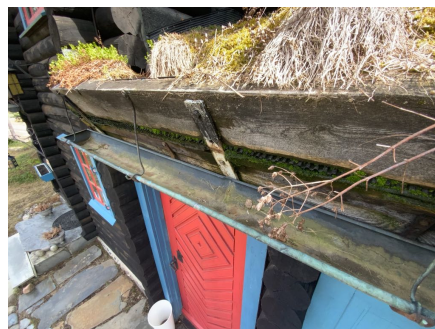
Det opplyses om at det har vært lekkasje i overgang undertak og pipestokk og at det er foretatt en lokal utbedring i området. Øvrig kan det forekomme noe råte i ytterkant av undertak da det ikke er tilfredsstillende beslag og utførelse av tekkemateriale.

Det anbefales at beslag rundt pipe skiftes med nytt for å unngå en ny lekkasje. Taktekkingen og deler av undertaket er over 46 år gammelt med noe ufagmessig utførelse. Dette indikerer at tak må renoveres før det oppstår en lekkasje og fuktskader i konstruksjonen.

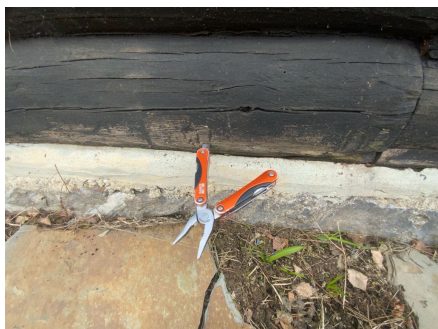
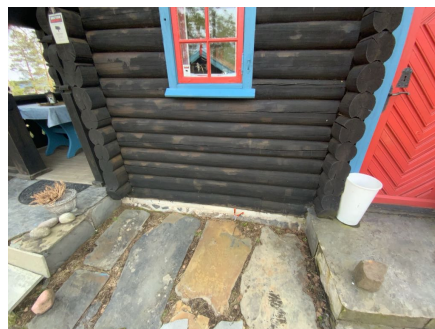
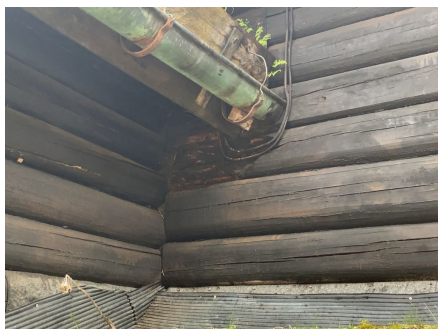
- Det er påvist råteskader i veggkonstruksjonen.

Det er oppdaget råte i innerhjørne over vindfang og bunnstokk mellom vindfang og hovedinngang. Deler av tømmerstokker har sprekker som anses så store at de bør tettes. Bunnstokker og øvrige deler av vegger er kun kontrollert ved stikkprøver. Det kan forekomme råte på stokker andre steder enn nevnt i rapport.

Det ble oppdaget fukt og råte i bunnstokk mellom vindfang og hovedinngang. Det var også våte bjelker i kjeller i dette området. Nevnte råteskader bør fjernes og nærmere undersøkelser bør foretas. Stokker med store sprekker bør tettes med egnet tettningsmasse for å unngå at vann samler seg i stokker og medvirker til unødig fuktbelastning og ytterligere større sprekker.

- Konstruksjonene må sikres mot råte, sopp og skadedyr.

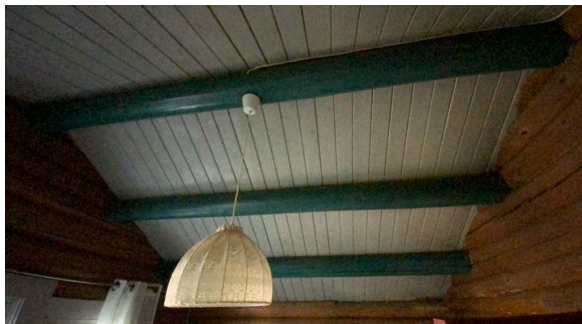
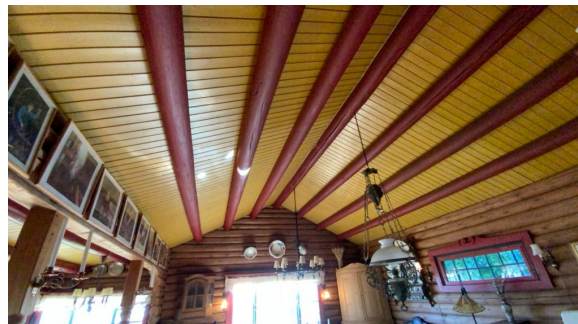
## TG 3 Takkonstruksjon/Loft

- Det er påvist fukt/råteskader i takkonstruksjonen.
- Det er påvist fuktskjolder/skader i takkonstruksjonen.
- Konstruksjonene har omfattende skjevheter.

Takkonstruksjonen har tydelige tegn til svekkelser over inngangsparti/terrasse. Det ble registrert råteskade på bærende konstruksjoner for taket. Det er registrert store skjevheter og svanker.

- Råteskadede konstruksjoner må skiftes ut.

De påviste skader må utbedres for å lukke avviket

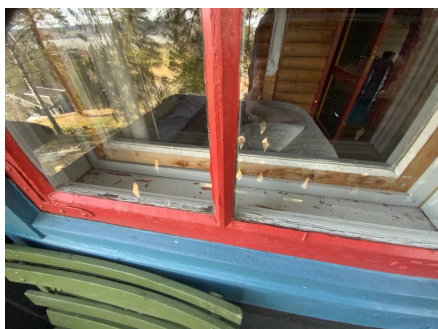
## TG 2 Vinduer

- Karmene i vinduer er slitte og det er sprekker i trevirket.

Vinduer bærer preg av noe manglende vedlikehold og med tanke på alder, er skitt er sprøe og kondensering er vanlig på denne typen vinduer. Vinduene har tiltenkt funksjon, men dårlig isolasjonsevne og må regnes med å skiftes ut over tid.

- Det må påregnes noe vedlikehold og at enkelte vinduer må skiftes ut.

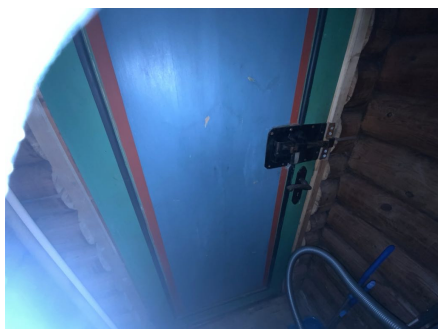
## TG 2 Dører - 3

Bygningen har malt hovedytterdør.

Tette hull rundt låskasse. Døren har tiltenkt funksjon, men dårlig isolasjonsevne og må regnes med å skiftes ut over tid.

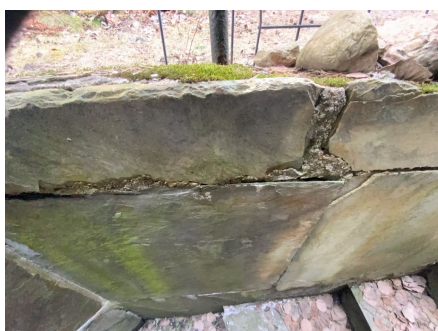
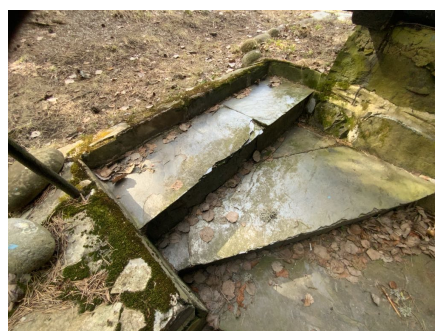
Skifer er løs og delvis ødelagt. Sprekker i betongmur.

Fjerne skifer og renovere betong før etablering av ny skifer.

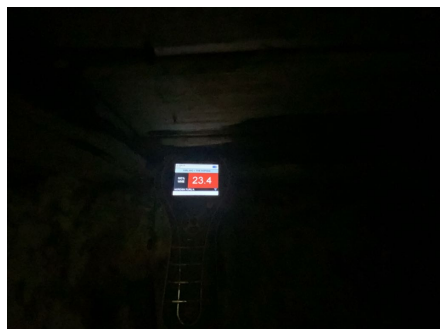
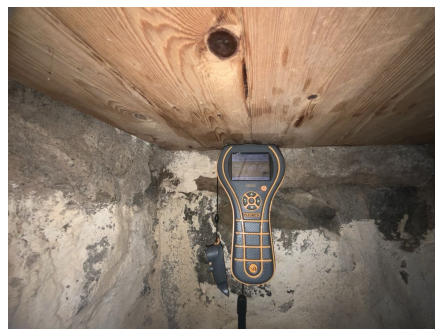
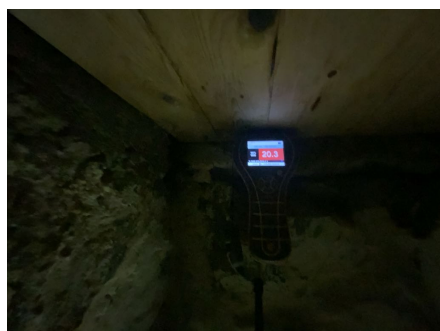
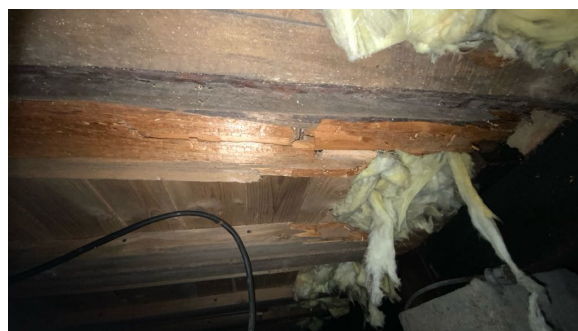
- Det er påvist fuktskader i etasjeskiller
- Det er registrert symptom på sopp/råte.
- Målt høydeforskjell på mellom 10 - 20 mm innenfor en lengde på 2 meter. Tilstandsgrad 2 gis med bakgrunn i standardens krav til godkjente måleavvik.
- Målt høydeforskjell på over 15 mm gjennom hele rommet. Tilstandsgrad 2 gis med bakgrunn i standardens krav til godkjente måleavvik.

Med tanke på typen materialer som er brukt og alder på boligen er det ikke uvanlig med denne typen skjevheter. Det er noe tegn til tørr råte og fukt med råteskader i bjelker under kjøkkendel.

Det er stedvis fukt i bjelker og det ble oppdaget noe stedvis råte. Deker av undertaket ble målt med en vektprosent fra 20-23%. Dette tilsier at det er så vått at det er grobunn for sopp og råteskader. For å rette gulv bør bjelker og furugulv skiftes og etableres på nytt. Se øvrig rom under terreng.

- Råteskadet treverk må skiftes.
- Konstruksjonene må sikres mot råte, sopp og skadedyr.
- For å få tilstandsgrad 0 eller 1 må høydeforskjeller rettes opp. Ytterligere undersøkelser må foretas for å få kartlagt omfanget for utbedring.

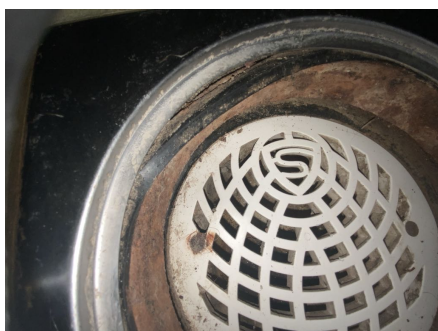
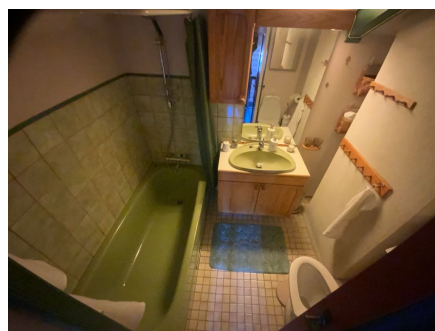
Med tanke på badets alder må badet renoveres, da det ikke er tilfredsstillende membran på denne typen konstruksjon og ved større fuktbelastning kan det oppstå fuktskader og lekkasje i konstruksjonen. Det er avgjørende at det dusjes i kabinett for å unngå større fuktskader. Kabinett erstatter ikke alder på membran og dagens kvalitet på denne ut fra byggeår. Ved fjerning av kabinett vil det oppstå lekkasjer og fuktskader.

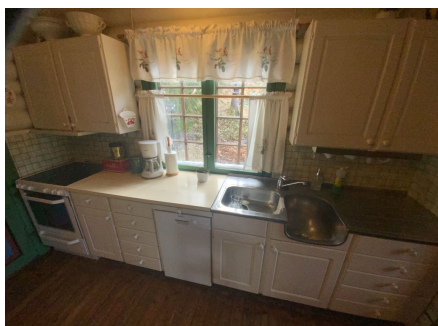
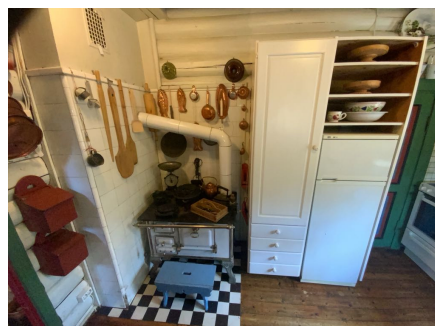
- Det er påvist skader på overflater/kjøkkeninnredning utover normal slitasjegrad.

- Det må påregnes lokal utbedring/utskiftning.
