# Tilstandsrapport

Enebolig

Kirkebyvegen 21, 2008 FJERDINGBY

Befaringsdato: 27.03.2026

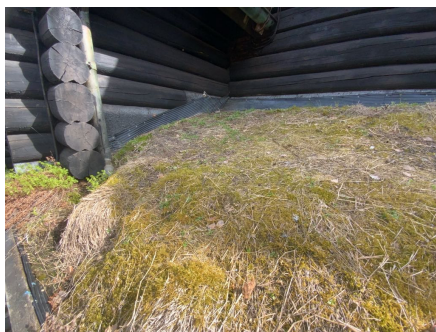
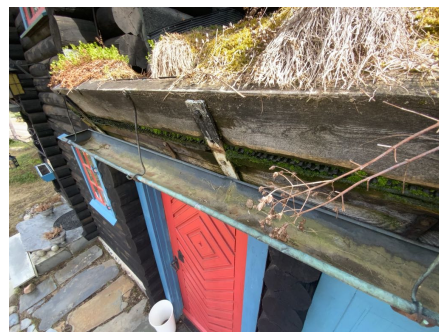
Det opplyses om at det har vært lekkasje i overgang undertak og pipestokk og at det er foretatt en lokal utbedring i området. Øvrig kan det forekomme noe råte i ytterkant av undertak da det ikke er tilfredsstillende beslag og utførelse av tekkemateriale.

Det anbefales at beslag rundt pipe skiftes med nytt for å unngå en ny lekkasje. Taktekkingen og deler av undertaket er over 46 år gammelt med noe ufagmessig utførelse. Dette indikerer at tak må renoveres før det oppstår en lekkasje og fuktskader i konstruksjonen.

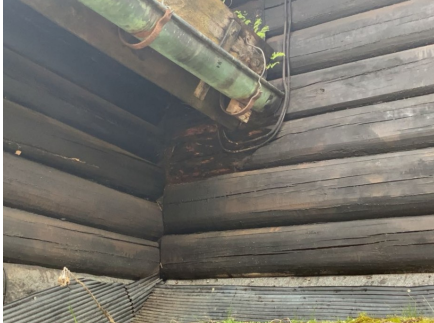
Nedløp, renner og beslag er eldre og utskiftning av dette anbefales med tanke på taktekingens alder og opplyst tidligere lekkasje rundt pipe. Det er registrert store deformasjoner/høy slitasje på renner og nedløp, samt uttett rundt pipe over tak.

Se øvrig vurdering av takteking. Påregnelig med stedvis utskiftninger med tanke på alder for å unngå unødig fuktbelastning på yttre veggkonstruksjoner og fukt fra grunn.

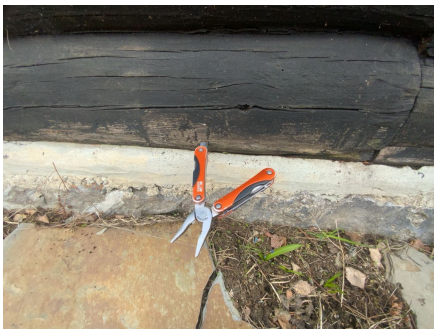
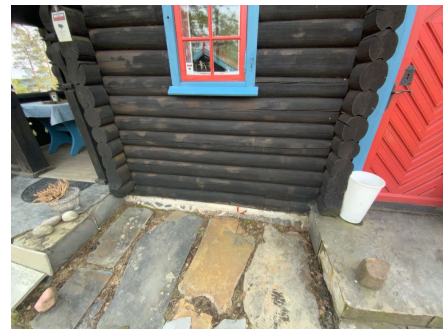
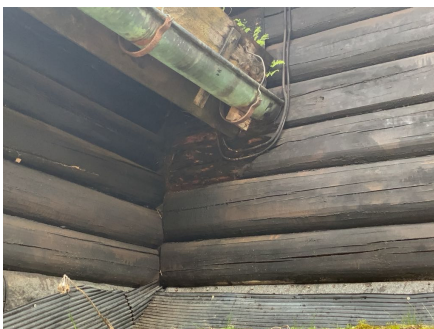
- Det er påvist råteskader i veggkonstruksjonen.

Det er oppdaget råte i innerhjørne over vindfang og bunnstokk mellom vindfang og hovedinngang. Deler av tømmerstokker har sprekker som anses så store at de bør tettes. Bunnstokker og øvrige deler av vegger er kun kontrollert ved stikkprøver. Det kan forekomme råte på stokker andre steder enn nevnt i rapport.

- Konstruksjonene må sikres mot råte, sopp og skadedyr.

Det ble oppdaget fukt og råte i bunnstokk mellom vindfang og hovedinngang. Det var også våte bjelker i kjeller i dette området. Nevnte råteskader bør fjernes og nærmere undersøkelser bør foretas. Stokker med store sprekker bør tettes med egnet tettningsmasse for å unngå at vann samler seg i stokker og medvirker til unødig fuktbelastning og ytterligere større sprekker.

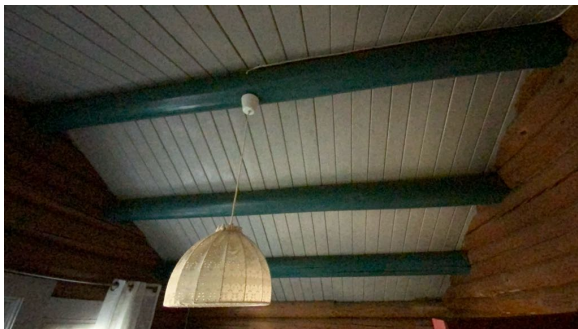
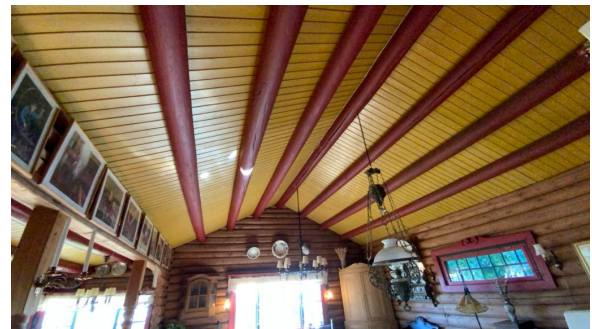
- Det er påvist fukt/råteskader i takkonstruksjonen.
- Det er påvist fuktskjolder/skader i takkonstruksjonen.
- Konstruksjonene har omfattende skjevheter.

Takkonstruksjonen har tydelige tegn til svekkelser over inngangsparti/terrasse. Det ble registrert råteskade på bærende konstruksjoner for taket. Det er registrert store skjevheter og svanker.

- Råteskadede konstruksjoner må skiftes ut.

De påviste skader må utbedres for å lukke avviket

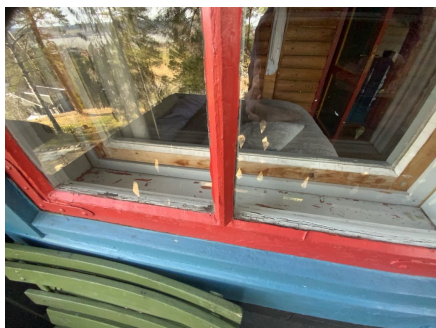
- Karmene i vinduer er slitte og det er sprekker i trevirket.

Vinduer bærer preg av noe manglende vedlikehold og med tanke på alder, er skitt er sprøe og kondensering er vanlig på denne typen vinduer. Vinduene har tiltenkt funksjon, men dårlig isolasjonsevne og må regnes med å skiftes ut over tid.

- Det må påregnes noe vedlikehold og at enkelte vinduer må skiftes ut.

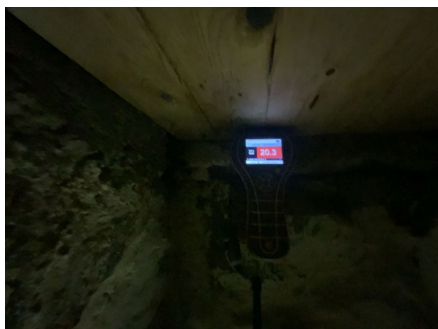
Det ble påvist fukt i underliggende konstruksjon i kjeller for terrassedel ved inngangspartiet. Balkong/terrasse ligger over innredede boligrom, usikker konstruksjon. Konstruksjonsutforming gir økt fare for skader.

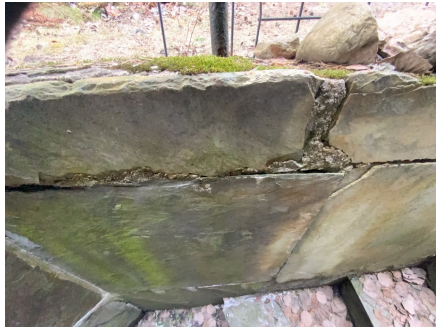
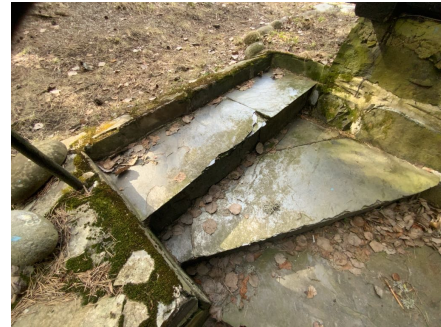
Skifer er løs og delvis ødelagt. Sprekker i betongmur.

Fjerne skifer og renovere betong før etablering av ny skifer.

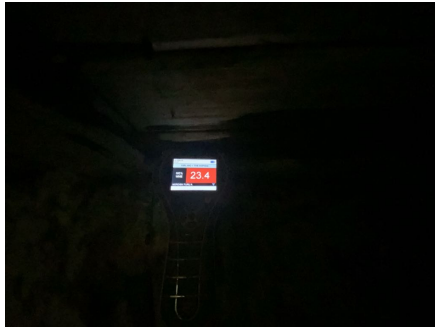
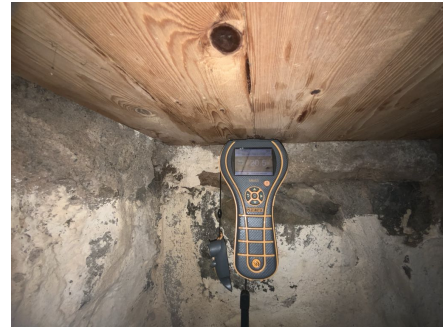
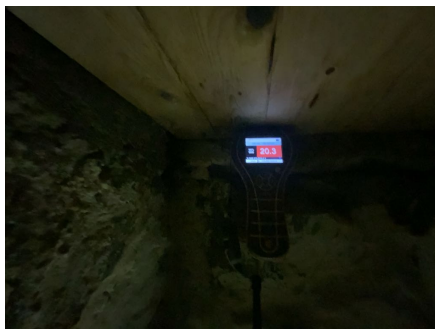
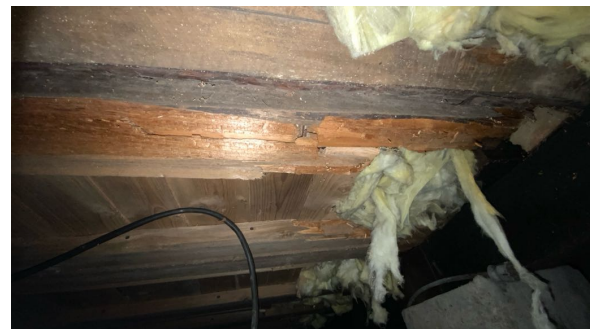
- Det er påvist fuktskader i etasjeskiller
- Det er registrert symptom på sopp/råte.
- Målt høydeforskjell på mellom 10 - 20 mm innenfor en lengde på 2 meter. Tilstandsgrad 2 gis med bakgrunn i standardens krav til godkjente måleavvik.
- Målt høydeforskjell på over 15 mm gjennom hele rommet. Tilstandsgrad 2 gis med bakgrunn i standardens krav til godkjente måleavvik.

Med tanke på typen materialer som er brukt og alder på boligen er det ikke uvanlig med denne typen skjevheter. Det er noe tegn til tørr råte og fukt med råteskader i bjelker under kjøkkendel.

Det er stedvis fukt i bjelker og det ble oppdaget noe stedvis råte. Deker av undertaket ble målt med en vektprosent fra 20-23%. Dette tilsier at det er så vått at det er grobunn for sopp og råteskader. For å rette gulv bør bjelker og furugulv skiftes og etableres på nytt. Se øvrig rom under terreng.

- Råteskadet treverk må skiftes.
- Konstruksjonene må sikres mot råte, sopp og skadedyr.
- For å få tilstandsgrad 0 eller 1 må høydeforskjeller rettes opp. Ytterligere undersøkelser må foretas for å få kartlagt omfanget for utbedring.

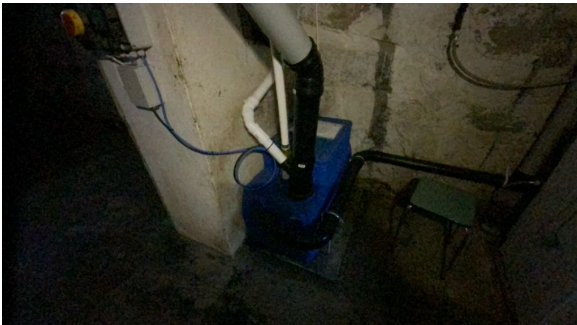
- Det er påvist synlig fuktighet på mur/gulv i kjeller.

- Det er påvist synlige fukt/råteskader i treverk i underetg./kjeller, hulltaking er derfor ikke nødvendig
- Kjeller har ingen ventilering/luftgjennomstrømning.

Det er fukt og noe råte i undertak og bjelker som ligger på murkroner under vindfang og overliggende tak for inngangsrepe. Det ser ut som at kjellerdel som ligger under deler av stue er renoveret siden byggeår og med synlig nyere bærebjelke og undertak med isolasjon og papp.

- Det må foretas tiltak for å redusere/begrense fuktgjennomtrenging inn i kjeller.
- Alt av organiske materialer må fjernes.
- Det må foretas tiltak for å utbedre årsak til fukt-/råteskadene samt utbedre råteskadene

Grunnmur må sikres mot fukt utvendig. Det må etableres pappsjikte mellom bunnstokk og murkroner. Råteskadet trevirke må skiftes, da disse kan ha redusert bæreevne. Det må etableres god ventilasjon i kjeller. Det tas spesifikk forbehold på at det kan forekomme skader som ikke er synlig og skjult i konstruksjonen som bjelkelag som ikke er tilegnelig under stue del.

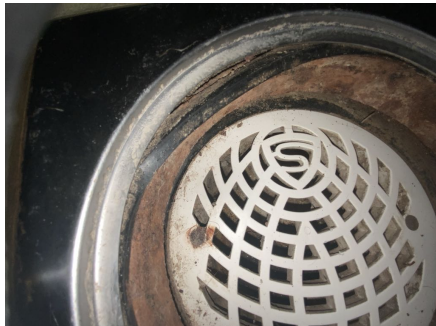
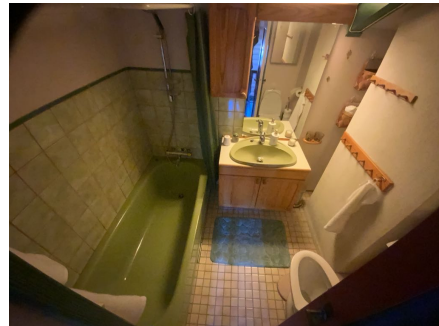
Med tanke på badets alder må badet renoveres, da det ikke er tilfredsstillende membran på denne typen konstruksjon og ved større fuktbelastning kan det oppstå fuktskader og lekkasje i konstruksjonen. Det er avgjørende at det dusjes i kabinett for å unngå større fuktskader. Kabinett erstatter ikke alder på membran og datidens kvalitet på denne ut fra byggeår. Ved fjerning av kabinett vil det oppstå lekkasjer og fuktskader.

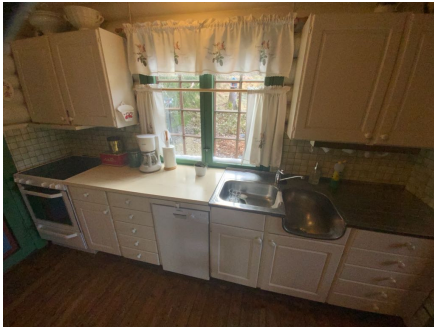
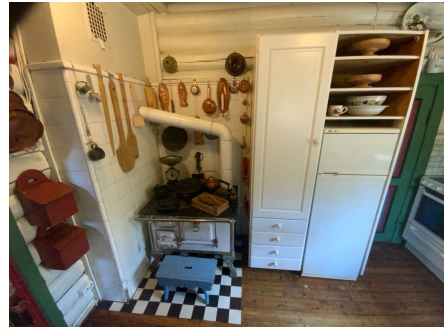
- Det er påvist skader på overflater/kjøkkeninnredning utover normal slitasjegrad.

- Det må påregnes lokal utbedring/utskiftning.

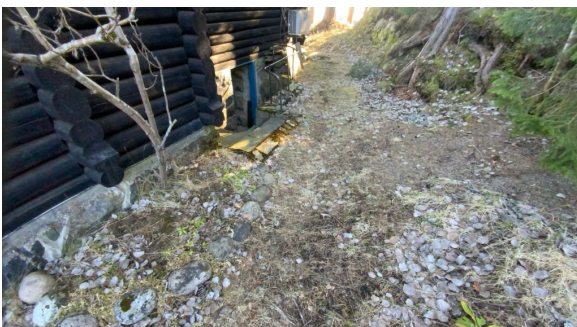
- Det mangler, eller på grunn av alder er det sannsynlig at det mangler, utvendig fuktsikring av grunnmuren ved kjeller/underetasje.
- Mer enn halvparten av forventet levetid på drenering er overskredet.

Det er ikke synlig noen type fuktsikring eller drenasje på og rundt grunnmur.

- Fuktsikring av muren må etableres inkl. klemlist.

Det er fukt i kjeller og samt at det opplyses om at det kan forekomme vann i kjeller ved stor nedbør og ismelting. Derfor må det foretas tiltak av fuktsikring av utvendig grunnmur.

- Det bør foretas terrengjusteringer.

Der det er mulighet for terrengjustering mot grunnmur, bør dette justeres. Der det er fjell i omkringliggende grunnmuren er det ikke lett å justere terreng. Det anbefales ikke planter og lignende inntil grunnmur og taknedløp bør føres bort fra huset.
