Kirkebyvegen 21, 2008 FJERDINGBY

Utviklingseiendom med tomt på over 14 mål! Sjarmerende tømmertun med bebyggelse i dragestil. 8 min fra Lillestrøm.

13.04.2026

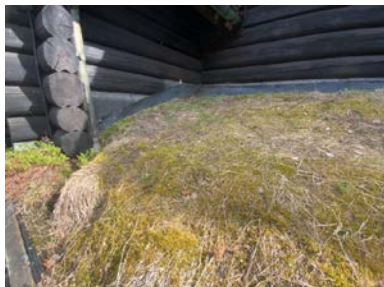
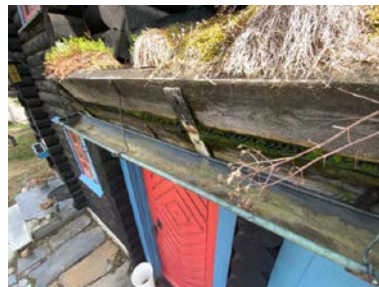
Det opplyses om at det har vært lekkasje i overgang undertak og pipestokk og at det er foretatt en lokal utbedring i området. Øvrig kan det forekomme noe råte i ytterkant av undertak da det ikke er tilfredsstillende beslag og utførelse av tekkemateriale.

Det anbefales at beslag rundt pipe skiftes med nytt for å unngå en ny lekkasje. Taktekkingen og deler av undertaket er over 46 år gammelt med noe ufagmessig utførelse. Dette indikerer at tak må renoveres før det oppstår en lekkasje og fuktskader i konstruksjonen.

Kostnadsestimat: 100 000 - 300 000

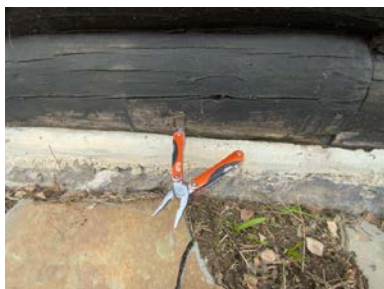
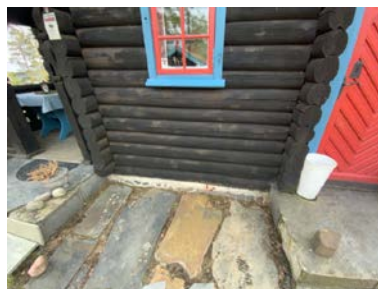
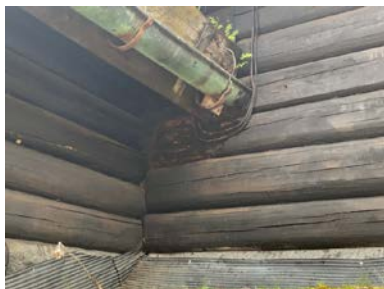
- Det er påvist råteskader i veggkonstruksjonen.

Det ble oppdaget fukt og råte i bunnstokk mellom vindfang og hovedinngang. Det var også våte bjelker i kjeller i dette området. Nevnte råteskader bør fjernes og nærmere undersøkelser bør foretas. Stokker med store sprekker bør tettes med egnet tettningsmasse for å unngå at vann samler seg i stokker og medvirker til unødig fuktbelastning og ytterligere større sprekker.

- Konstruksjonene må sikres mot råte, sopp og skadedyr.

Kostnadsestimat: 100 000 - 300 000
