# Tilstandsrapport

Enebolig

Ringsakervegen 507, 2384  
BRUMUNDDAL

Befaringsdato: 11.03.2025

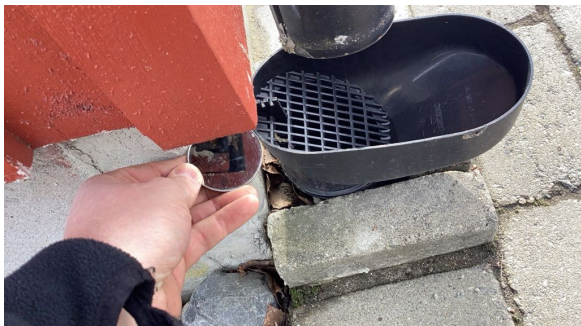
Eksakt tilstand kan ikke sjekkes uten bygningsmessige inngrep. Eldre trevegger kan erfaringsmessig ha skjulte skader, spesielt over grunnmuren og under vinduer. Utvendig kledning er ikke luftet. Endeved på utvendig kledning er ikke malt, dette forkorter kledningens levetid. Det tas spesifikt forbehold om at deler av bygningsdelen er skjult, har en alder som øker sannsynligheten for skjulte feil og har brukt opp mye av sin forventede brukstid. Tilstandsgrad gitt pga. nevnte forhold.

Det er observert åpninger i utvendig komplettering som øker risikoen for at mus kan komme inn.

Manglende lufting gir økt risiko for fuktskader i konstruksjonen. Behov for vedlikehold. Det er ikke registrert synlige avvik som tilsier at man må påregne umiddelbare tiltak, men da store deler av konstruksjon er kledd inn anbefaler jeg ytterligere undersøkelser.

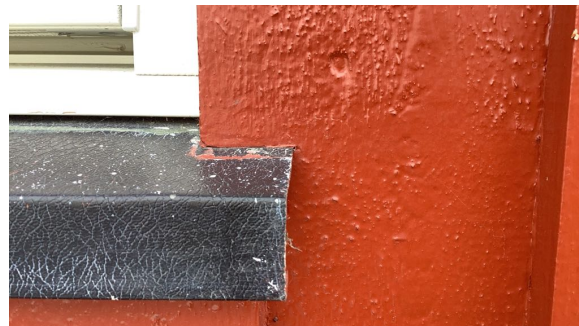
Kledning er ført ned på vannbrett, risiko for fuktopptrekk.

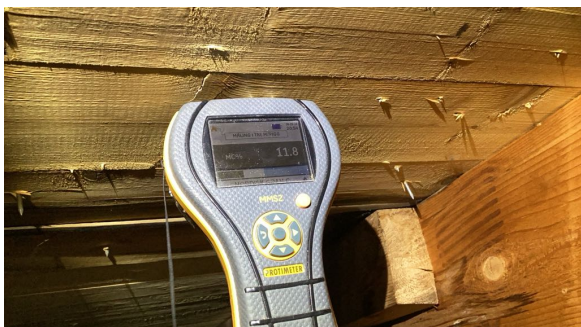
Ved enkel fuktmåling registrerte jeg tørre verdier.

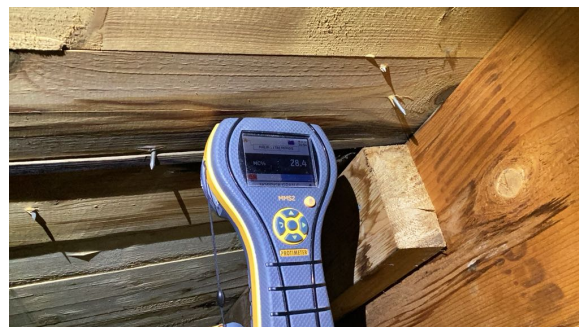
Tilgjengelige deler av takkonstruksjon er delvis inspisert fra loft og lyst med lommelykt. Isolasjon dekker delvis lufting mot raft. Spiker stikker gjennom undertak enkelte steder. Skrå, isolerte takflater defineres som risikokonstruksjon på grunn av erfaringsmessig høy skadefrekvens. Synlige fuktmerker. Det er usikkert om fuktmerker skyldes eldre eller nyere vanngjennomtrengning. Synlig misfarging. Spor av mus registrert, ukjent omfang. Det tas spesifikt forbehold om at deler av bygningsdelen er skjult, har en alder som øker sannsynligheten for skjulte feil og har brukt opp mye av sin forventede brukstid. Tilstandsgrad gitt pga. nevnte forhold.

Fuktmåling ble foretatt, jeg målte skadelig fukt på ett punkt ved pipe.

Jeg anbefaler ytterligere undersøkelser. Behov for vedlikehold og utbedringer. Taket bør inspiseres hver vår og høst for å kontrollere tilstanden og vurdere tiltak. For å lette arbeidet med tilsyn bør man etablere en trygg og lettvinnt adgang til takkonstruksjon. Ved årlig tilsyn kan man oppdage skader eller andre forhold som gjør det nødvendig med mer omfattende undersøkelser. Manglende vedlikehold kan skape problemer og følgeskader som oppdemning av vann og lekkasjer fra åpninger ved beslag. Feil vedlikehold kan medføre kortere levetid eller omfattende skader, for eksempel lekkasjer på taket. Jeg anbefaler ytterligere undersøkelser.

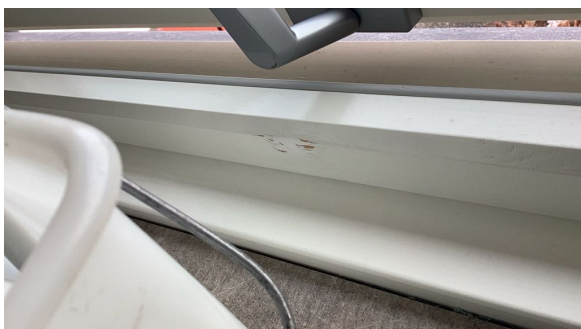
Lite sår på vindu.

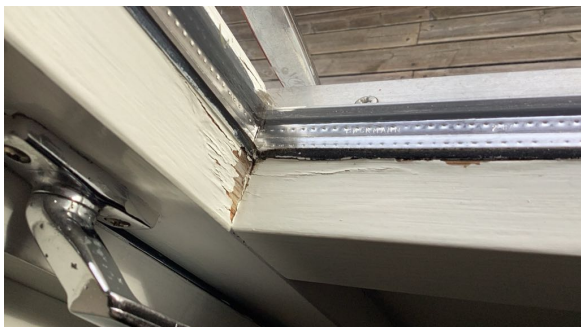
Kondensmerker.

Behov for vedlikehold og utbedring. Bygningsdelen fungerer med dette avviket.

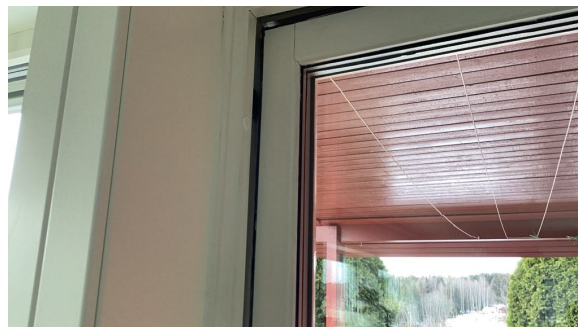
Terrassedør tar i karm.

Selgers opplysning:  
Dør blir justert før salg.

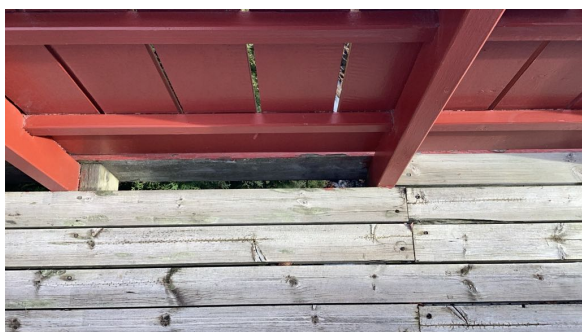
Mangler ett terrassebord.

Behov for vedlikehold og utbedring.

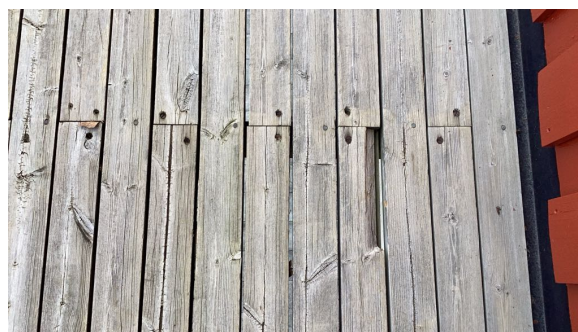
Behov for vedlikehold.

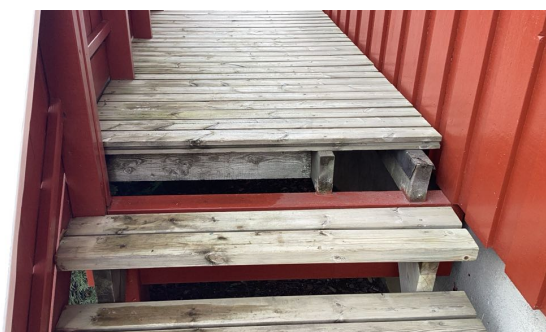
Gjenstående arbeid i trapp.

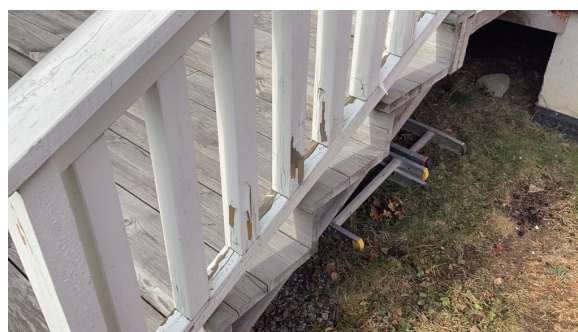
Behov for vedlikehold.

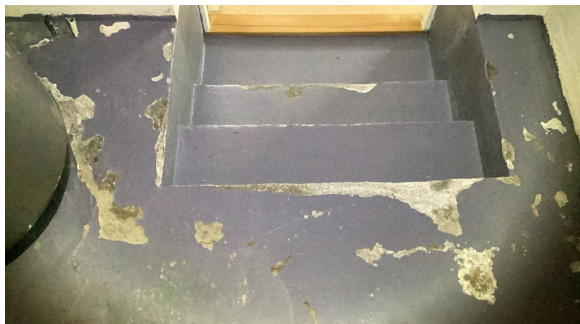
Flass på gulv i kjeller.

Behov for vedlikehold og utbedringer.

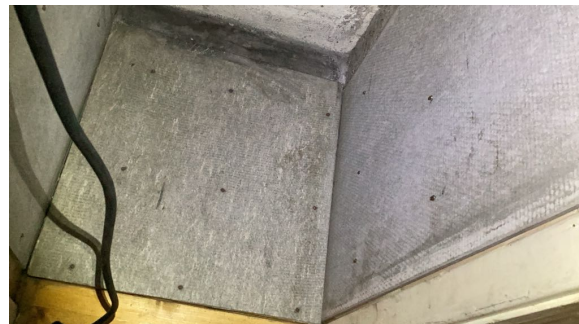
Det er observert bygningsdeler som kan være asbestholdig og krever spesialtiltak ved fjerning.

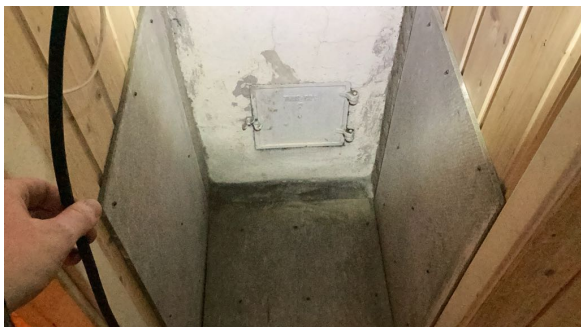
Feieluke lokalisert i underetasje.

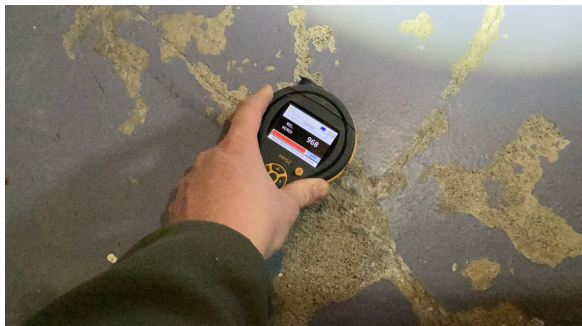
- Det er påvist indikasjoner på noe fuktgjennomtrenging i kjellergulv.

Fuktopptrekk via fundament og gulv må påregnes på eldre kjellere/underetasjer selv om fuksikring utbedres. Oppforet gulv og utforede vegger under terreng er å betrakte som en risikokonstruksjon, det vil si en konstruksjon som erfaring viser at har høy skadefrekvens. Jeg registrerte fuktindikasjoner i gulv på grunnen, dette øker risikoen for skader i oppforet gulv. Det er registrert avvik på oppbygning av yttervegger mot terreng, denne konstruksjonen er ikke anbefalt i dag pga. stor risiko for skader. Hulltaking er utført for å tilfredsstille forskrift. Dette punktet må ses i sammenheng med "drenering, grunnmur og fundamenter". Det tas spesifikt forbehold om at deler av bygningsdelen er skjult, har en alder som øker sannsynligheten for skjulte feil og har brukt opp mye av sin forventede brukstid. Tilstandsgrad gitt pga. nevnte forhold.

Påvist forhøyede fuktindikasjoner i overflater på betonggulv som er mer eller mindre vanlig på eldre gulv uten fuktsperre og samtidig kan ha en sammenheng med sviktende drenering.

- Det påviste fuktnivå gir grunn til å overvåke konstruksjonen jevnlig for å se utvikling over tid, og eventuelt foreta tiltak for å unngå fuktskader.

Jeg anbefaler ytterligere undersøkelser av konstruksjon. Behov for vedlikehold, oppgraderinger og utbedringer. Det anbefales å gjøre ytterligere undersøkelser sammen med overvåkning av konstruksjon for å følge med på evt. utvikling. Deretter kan man bestemme hvilken konkrete tiltak som bør gjøres.

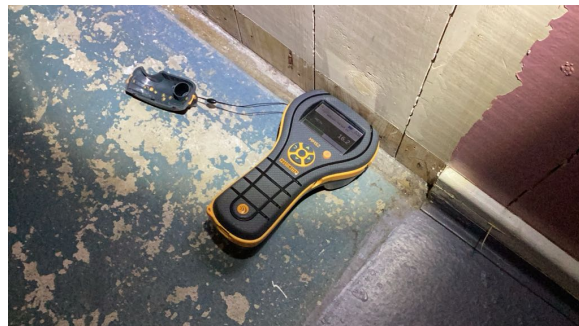
Fuktmåling ble foretatt, jeg målte tørre verdier i konstruksjon.

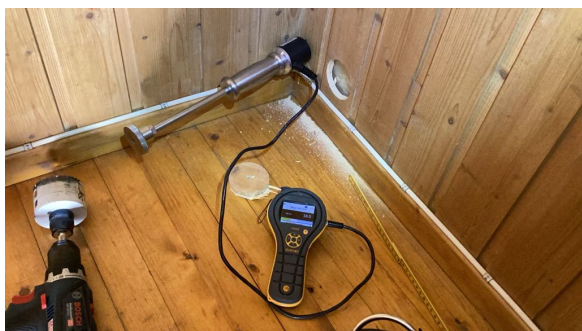
Fuktmåling ble foretatt, jeg målte grenseverdier for skadelig fukt og dette er en indikasjon på at konstruksjon er utsatt for fuktpåkjenning.

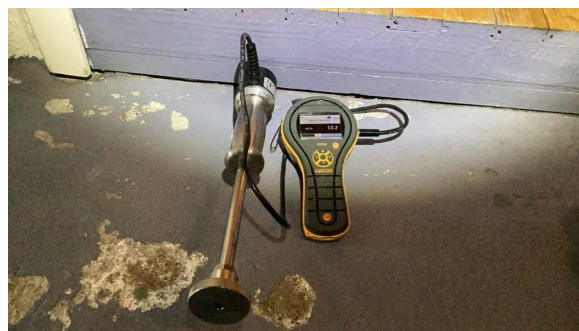
Fuktmåling ble foretatt, jeg målte tørre verdier i konstruksjon.

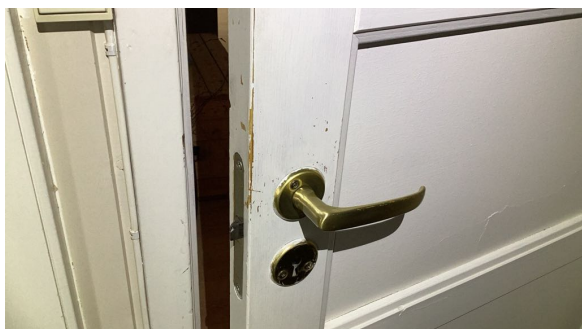
Små sår på enkelte dører.

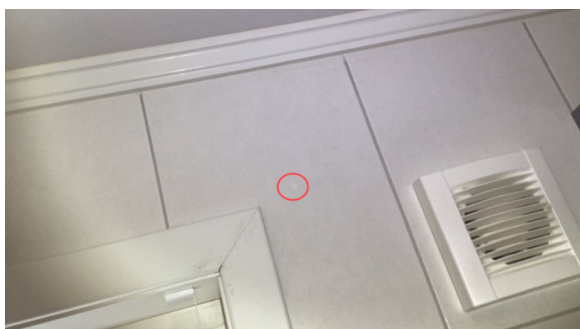
Hull i vegger etter tidligere installasjon er tettet.

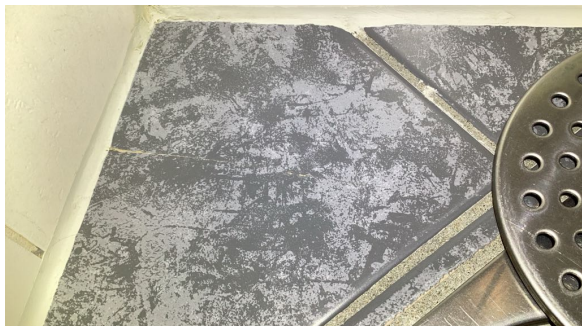
- Det er påvist at høydeforskjell fra topp slukrist til gulv/synlig topp membran ved dørterskel er mindre enn 25 mm.
- Det er påvist avvik i fallforhold til sluk i forhold til krav i forskrift på byggetidspunktet.
- Det er påvist sprekker i fliser.

Bom i fliser registrert (hulrom under fliser). Fallforhold har avvik i forhold til referansenivå. Tilstandsgrad gitt pga. nevnte forhold.

Sprekt flis i dusjsone.

Konsekvensen av påviste avvik kan for eksempel være redusert brukstid og fuktskader. For å få tilstandsgrad 0 eller 1 må gulvet bygges om, for å få riktig fall til sluk. Det vil imidlertid sjelden være økonomisk rasjonelt som et enkeltstående tiltak. Ved en eventuell renovering, påse at våtrommet bygges med riktig fall til sluk. Rommet tilfredsstiller ikke dagens krav til våtrom og må brukes deretter. Se <https://dibk.no/regelverk/byggteknisk-forskrift-tek17/13/vi/13-15> for hvordan våtrom skal bygges i dag.

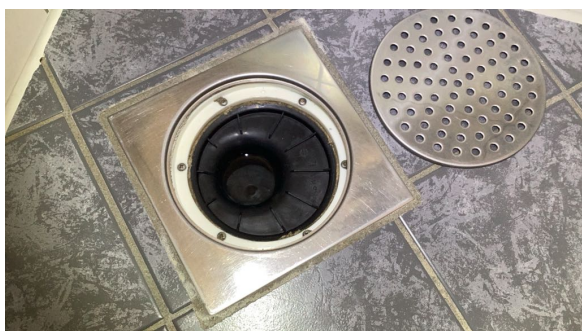
Sluk i dusj.

- Installering av tett dusjkabinett anbefales.
- Sluket må sjekkes og rengjøres jevnlig.
- Overvåk tilstanden jevnlig. For å få tilstandsgrad 0 eller 1 må slukløsningen skiftes ut og sannsynligvis må også membransjiktet skiftes/utbedres. Det er imidlertid vanskelig å si noe om tidspunktet for når dette er nødvendig.

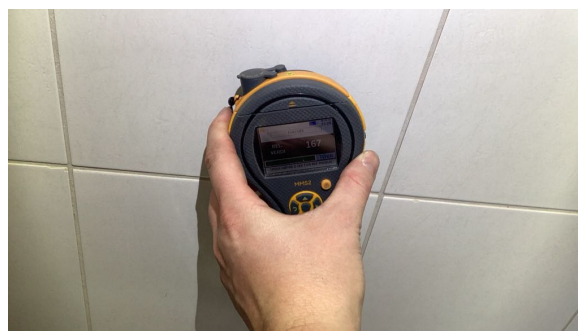
Ved bruk av fuktindikator på utsatte steder registrerte jeg ingen unormale verdier.

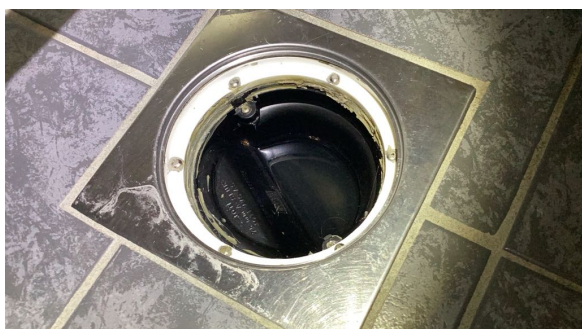
Hjelpesluk.

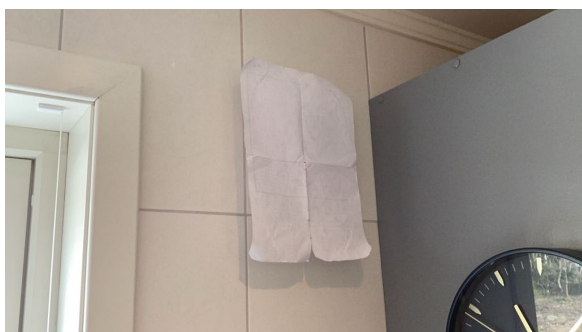
Ved test av avtrekksvifte som beskrevet i NS3600, fungerte viften som tiltenkt.

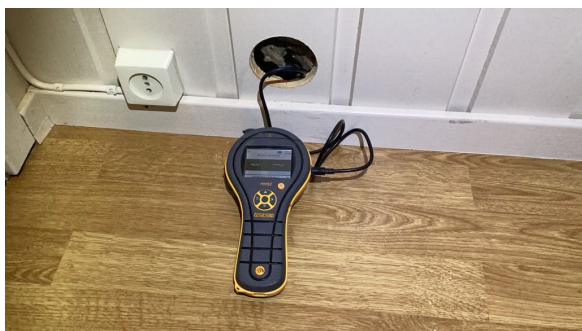
Ved fuktmåling ble det registrert tørre verdier.

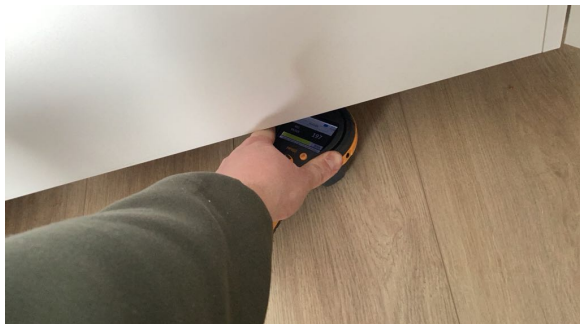
Ved bruk av fuktindikator registrerte jeg ingen unormale verdier.

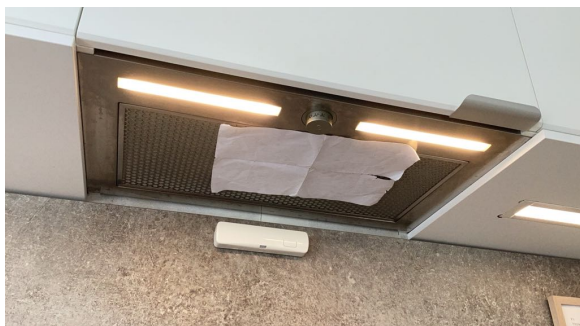
Ved test av avtrekksvifte som beskrevet i NS3600, fungerte viften som tiltenkt.

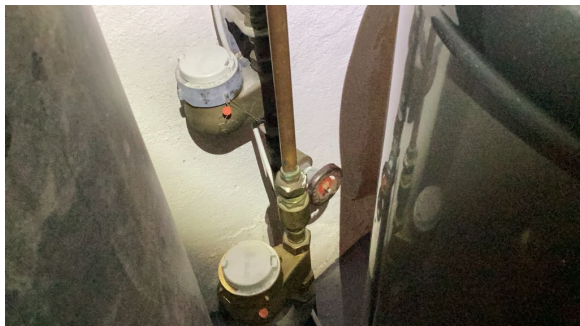
Stoppekran lokalisert i gang i underetasje.

Jeg anbefaler kontroll av røropplegg utført av fagperson.

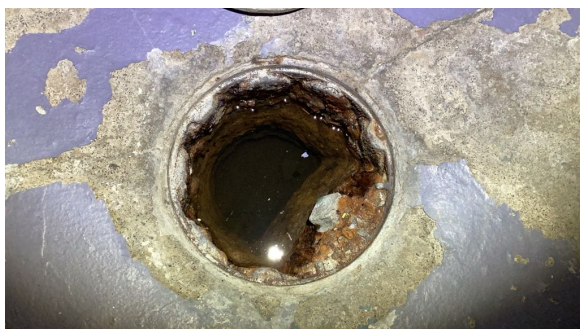
Eldre jernrør kan være utsatt for rust/groing og gi redusert gjennomstrømning/risiko for lekkasjer. Alder er normalt i seg selv en vurderingskriterie hva angår slitasjegrad. Det tas spesifikt forbehold om at deler av bygningsdelen er skjult, har en alder som øker sannsynligheten for skjulte feil og har brukt opp mye av sin forventede brukstid. Tilstandsgrad gitt pga. nevnte forhold.

Rust observert i sluk.

- I forbindelse med oppgradering av våtrom vil det være naturlig med utskiftning av rør.

Jeg anbefaler kontroll av røropplegg utført av fagperson.

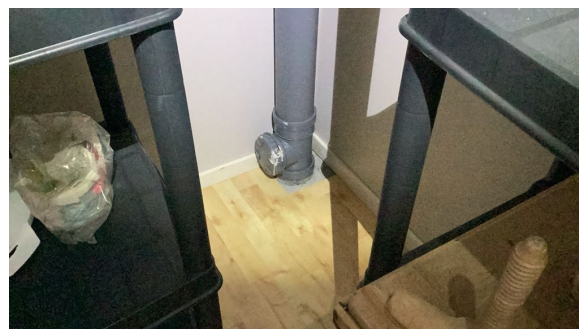
Stakeluke på bod i underetasje.
