# Tilstandsrapport

📍 Danvikgata 20 B, 3045 DRAMMEN

# gnr. 110, bnr. 101

Rapportdato: 31.01.2023

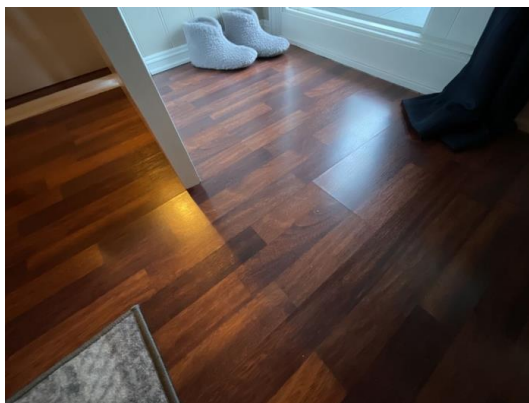
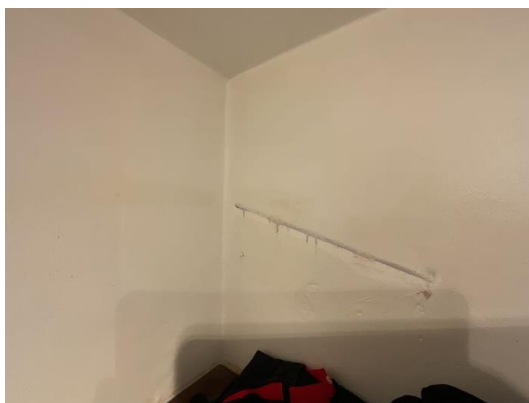
! TG 2

- Det er avvik:

Laminaten har stedvis reiste skjøter. Det ble registrert sprekkdannelse på vegg i bod.

Ingen umiddelbare tiltak. På sikt bør det vurderes å skifte laminat.
