Tilstandsrapport

Enebolig med næringsdel

Strandgata 6, 3960 STATHELLE

Befaringsdato: 23.09.2024

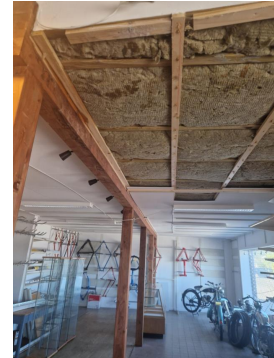
Skader etter lekkasje taktekke.

Boligen taktekke består av lakkerte stålplater med takstein imitasjon antatt skiftet på 1980-90 tallet. Undertak består av papp membran, sløyfer og lekter. Med tanke på alder er underlagspapp aldringsslitt og taket er utsatt for lekkasjer. Takplater har fått en middels høy alder. Tiltak må beregnes innen kort tid. Tilbygget del har etablert papp membran. Synlig lekkasje i 1.etasje. Tiltak må beregnes.

- Det er påvist skader eller avvik på selve taktekingen.

Lekkasje må utbedres. Taktekke med begrenset videre levetid.

Kostnadsestimat: 100 000 - 300 000

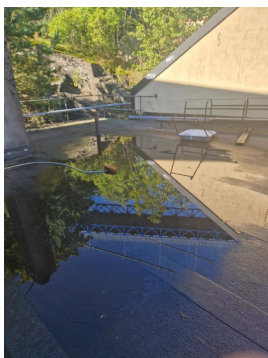
Papp membran over tilbygget del

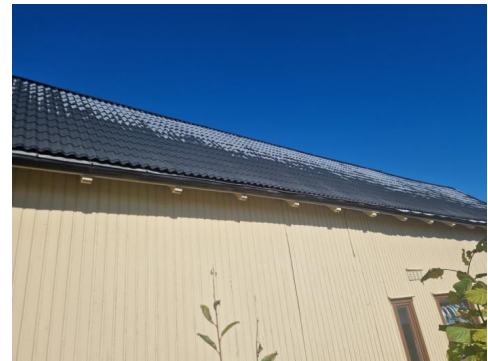
Avskaling belegg lakkert stålplater.

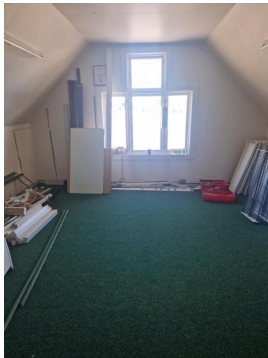
Isolasjon består kun av sagmugg.
Merknad på råteskader i vindskier.

Innrødet loftsrom

Loft bør beregnes isolert som et energisparende tiltak. Obs på alder og skjevheter. Råteskadet vindskier må beregnes skiftet.

Kostnadsestimat: 50 000 - 100 000

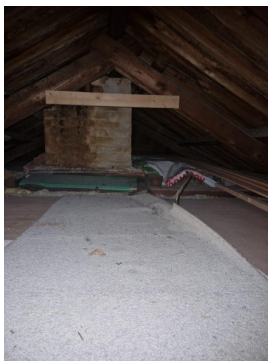
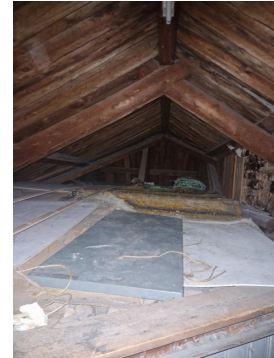
Loft

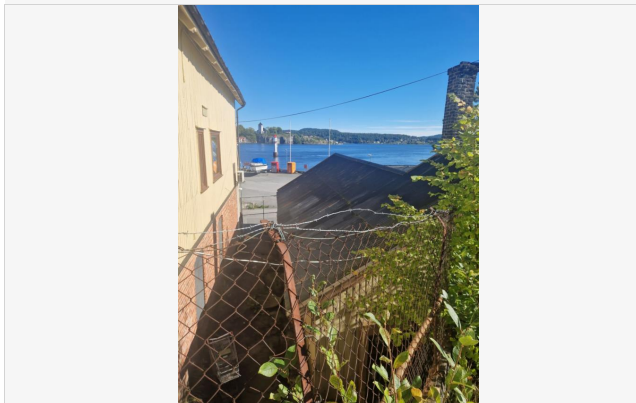
Garasje

Yttervegger med store skader i murverk. Taktekke med utgått levetid. Obs på store skjevheter. Garasje/lager må ansees som et rivningsobjekt. TG 3.

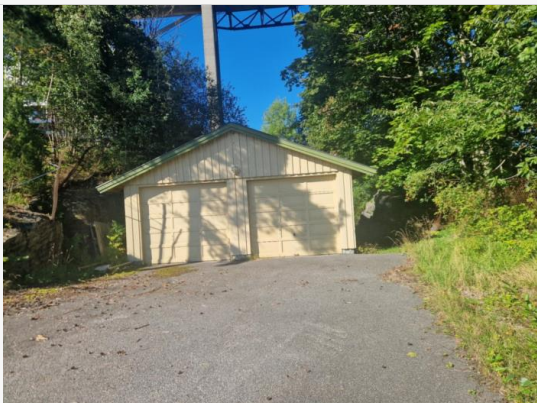
Garasje har etablert betongplate på grunn. Vegger i uisolert bindingsverk tekket med stående trepanel. Fabrikframstilt sadlet takverk med W-takstoler. Tak tekket med shingel. Garasje har etablert vippeport i trevirke.

Merknad på råteskader i takverk. Se bilder. Takshingel med utgått levetid. Fasader med svertesopp/behov for vask og overflatebehandling. Tiltak må beregnes. TG 3.

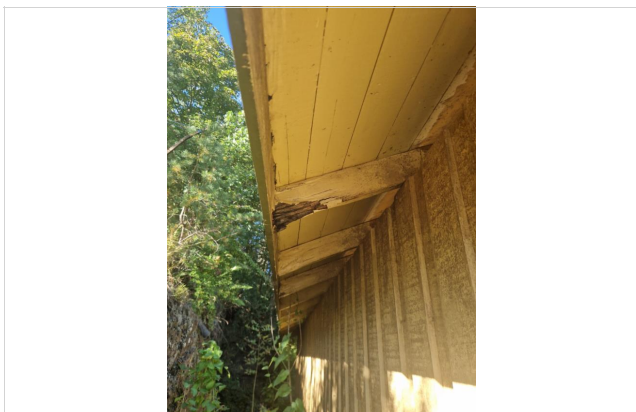
Råte i takverk
