Tilstandsrapport - NS 3600

Svenskegata 2A

1776 Halden

Rapport kode: 350117

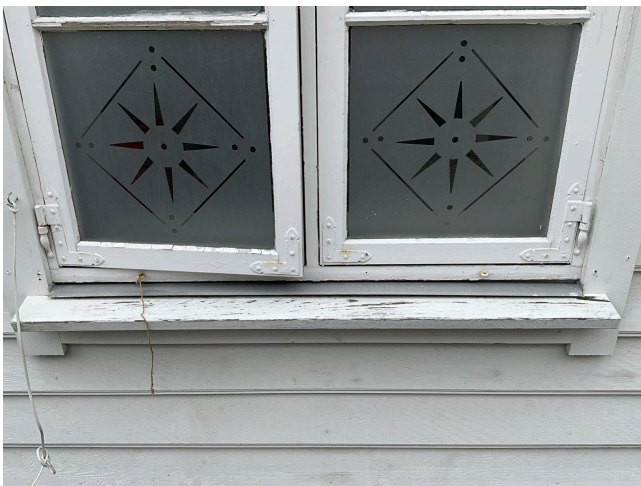
Det har blitt avdekket en del slitasje og avflasket maling på vinduene utvendig. Årsak til slitasjen og avflasket maling kommer fra manglende vedlikehold og høy alder. Dette kan føre til økt fuktinnslipp og luftlekkasjer.

Vindu med mye slitasje og avflasket maling i 1. etasje.

For å få tilstandsgrad 0 eller 1 må vinduene vedlikeholdes eller skiftes ut.

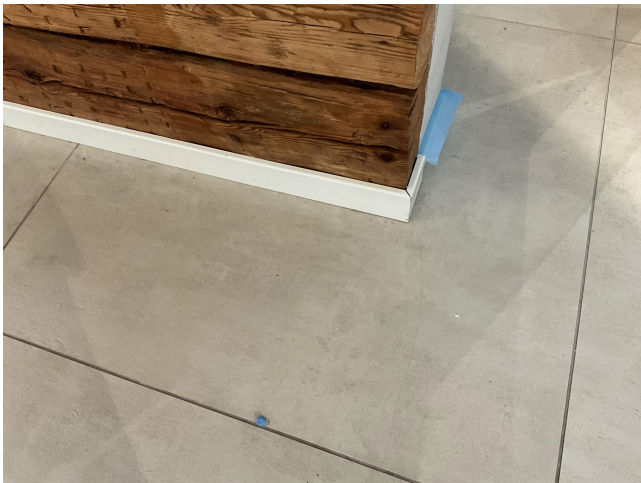
Det ble registrert hulrom og en liten sprekk i flis ved forblendingsvegg av tømmer. Det er ukjent hva som er årsaken til hulrommet under flisene, men mulige årsaker kan være for lite bearbeiding av flis ned i flislimet, slipp mellom lim og underlag eller mellom sparkelsjikt og underlag m.m. Hulrom under gulvflis kan føre til at flisen knekker ved høy belastning.

Bilde av flis med mindre sprekk og hulrom.

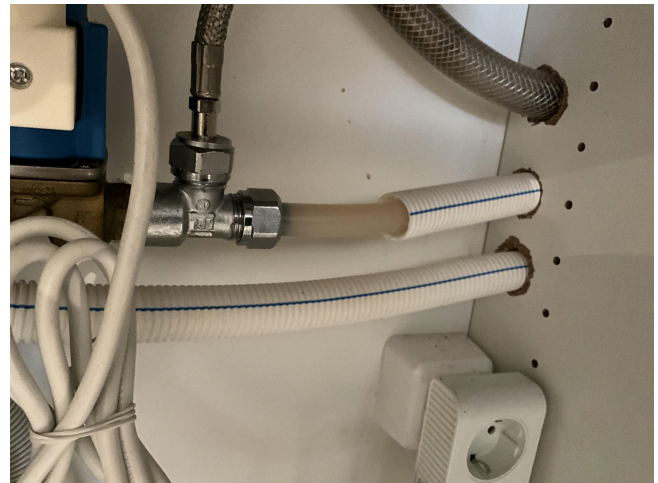
Det ble observert manglende tetting mellom varerør og PEX-rør. Dette vil føre til at lekkasjer på røranlegget vil renne ut ved varerøret under

Bilde av manglende pakning mellom varerør og PEX-rør.

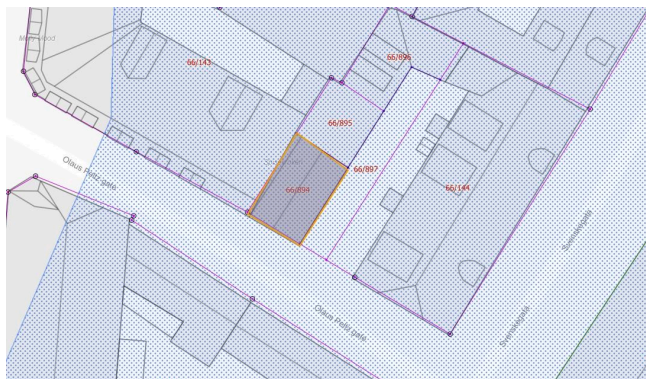
Bilde som viser aktsomhetsområde for kvikkleireskred rundt boligen.

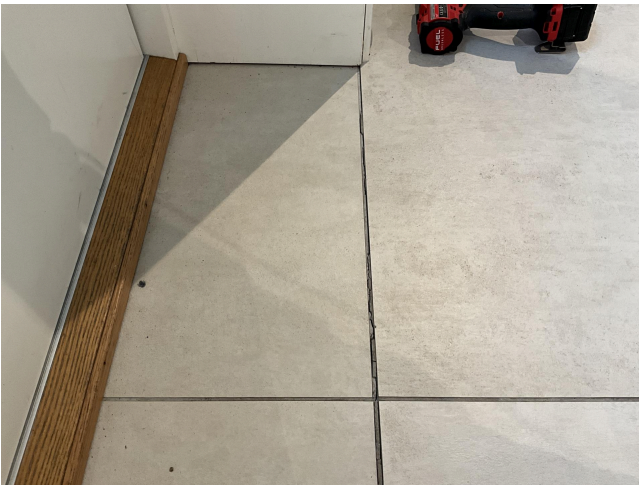
Det ble registrert stedvis hulrom under gulvfliser og sprekke i fuge mellom fliser ved ytterdør. Det er ukjent hva som er årsaken til hulrommet under flisene, men mulige årsaker kan være for lite bearbeiding av flis ned i flislimet, slipp mellom lim og underlag eller mellom sparkelsjikt og underlag m.m. Hulrom under gulvflis kan føre til at flisen knekker ved høy belastning.

Sprekk i fuge mellom fliser ved ytterdøren.
