# Tilstandsrapport

Enebolig

Hjellestadvarden 77 A, 5259 HJELLESTAD

Befaringsdato: 09.04.2025

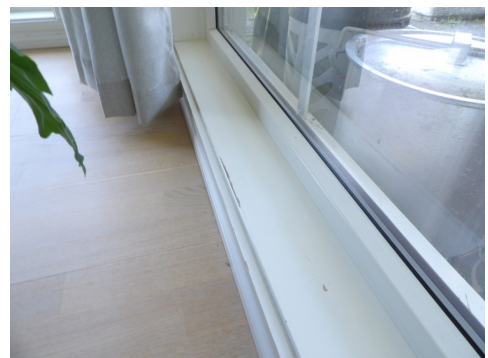
Merker/sår i vindusposter.

Vinduer kan justeres for bedre åpne/lukke funksjon.

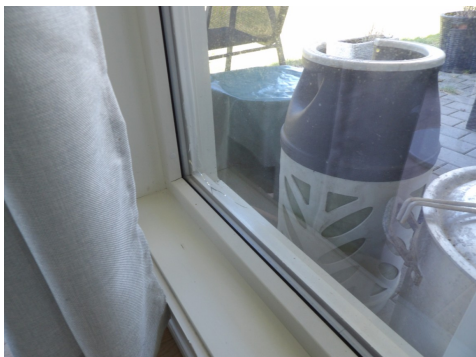
- Vinduer med punkterte/sprukne glass må påregnes skiftes ut, enten hele vinduet eller kun selve glassene.

Knust glass i et vindu.

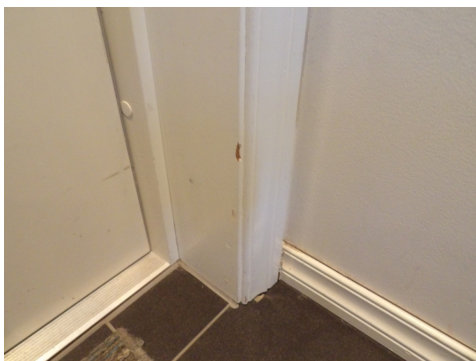
Merker på karm til ytterdør.

Smøre og justere ytterdør.  
Ellers lokal utbedring av avvik.

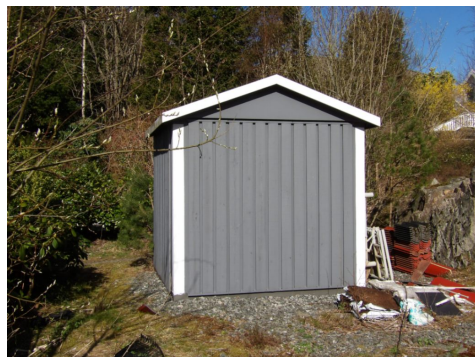
Det står et uthus oppført i tre på tomten, delvis på nabotomten.

Uthus på tomten.

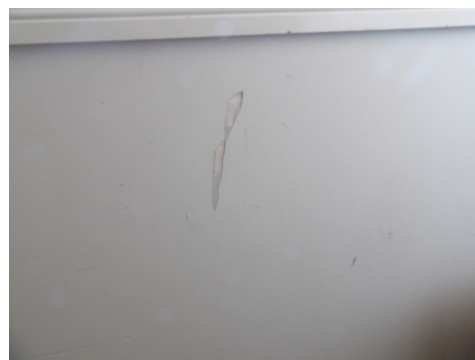
Noe skader på gipsvegger i noen rom. Også noe merker/sår på vegger.  
Noe slitasje og hakk/sår på gulvene.  
Ripe/sprekk i gulv i stue.

Skade på vegg.

Lokal utbedring av avvik.

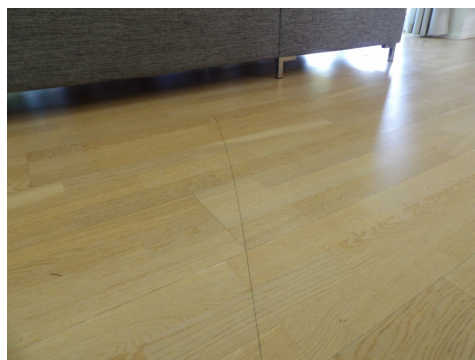
Ripe på gulv.

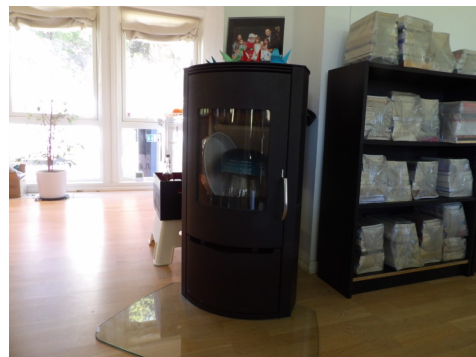
Peisovn i stue.

- Det anbefales å montere ildfast plate under luker på pipe.

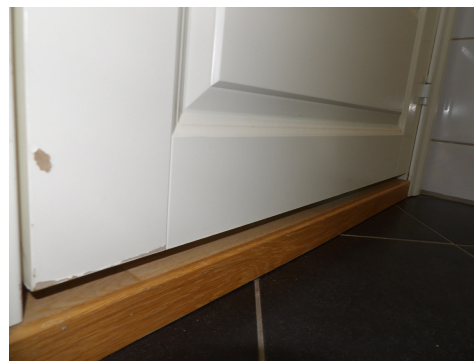
Slitt dørblad.

Lokal utbedring av avvik.

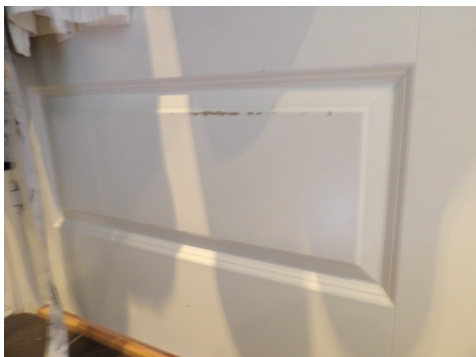
Merker på dørbled.

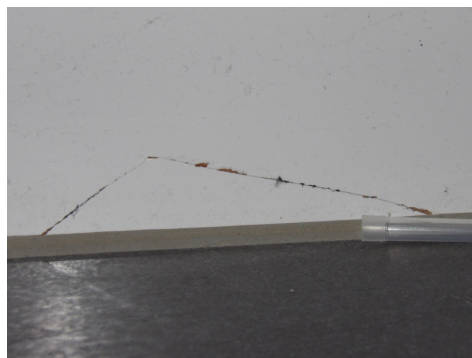
Knust flis på vegg under baderomsmøbler.

Lokal utbedring av avvik.

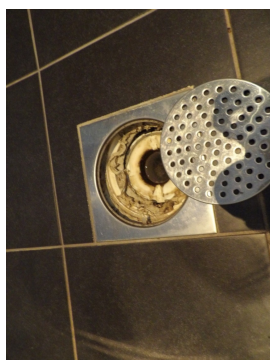
Plastsluk på badet.

- Overvåk tilstanden jevnlig. For å få tilstandsgrad 0 eller 1 må tettesjiktet skiftes ut, men tidspunktet for når dette er nødvendig er vanskelig å si noe om.

Innhent dokumentasjon om mulig.

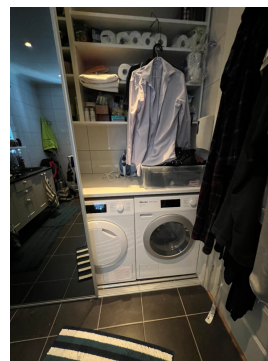
Opplegg for vaskemaskin bak skyvedører på badet.

Lokal utbedring av avvik.

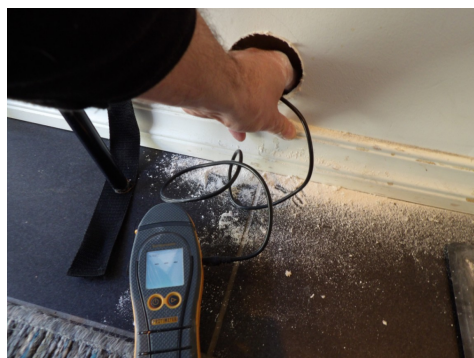
Hulltaking er foretatt uten å påvise unormale forhold. Hulltaking er foretatt i entré. Fuktivtemåling (vekt%) i konstruksjonen ble målt til under 8.

Det ble ikke målt unormale fuktverdier i konstruksjoner.

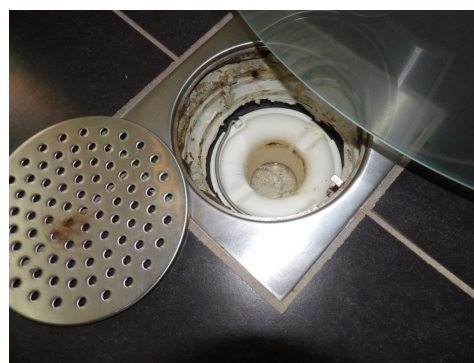
Det er to stk plast sluk med lemping og mansjett på badet.  
Det er med fuktindikator ikke registrert unormale fuktverdier på baderomsgulvet.  
Det er ikke framlagt godkjent dokumentasjon på lagt membran på badet.

Plastsluk. i dusjsone.

- Overvåk tilstanden jevnlig. For å få tilstandsgrad 0 eller 1 må tettesjiktet skiftes ut, men tidspunktet for når dette er nødvendig er vanskelig å si noe om.

Innhent dokumentasjon om mulig.

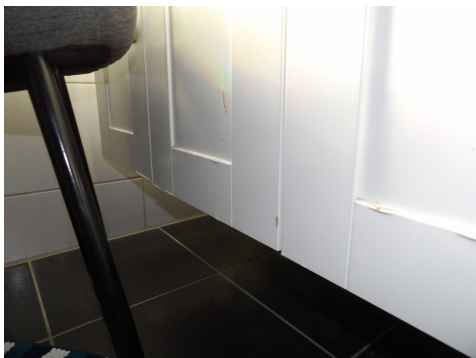
Slitasje på baderomsmøbler.

Lokal utbedring av avvik.

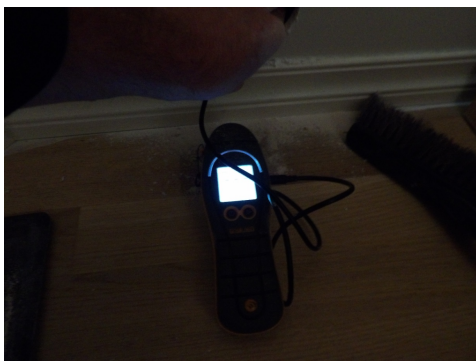
Hulltaking er foretatt uten å påvise unormale forhold. Hulltaking er foretatt i soverom. Fuktkvotemåling (vekt%) i konstruksjonen ble målt til under 8.

Det ble ikke målt unormale fuktverdier i konstruksjoner.

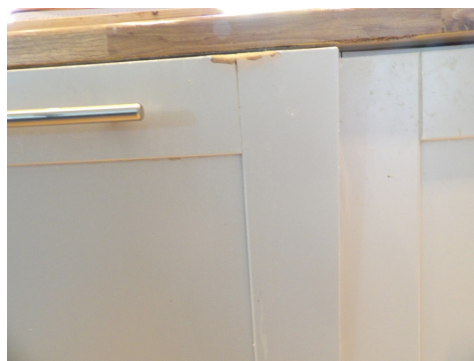
Slitasje på fronter.

Lokal utbedring av avvik.

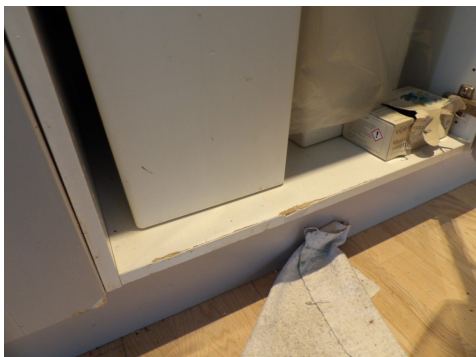
Slitasje på skrog i skap.

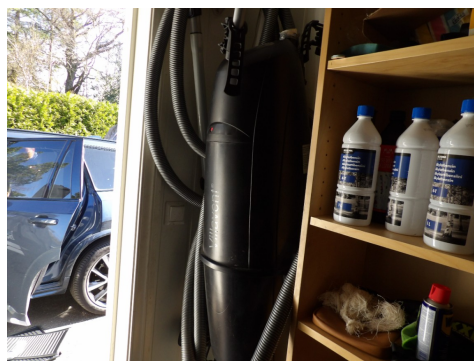
Sentralstøvsuger i utvendig bod.

Rør for utblåsning må kobles før bruk av sentralstøvsuger.

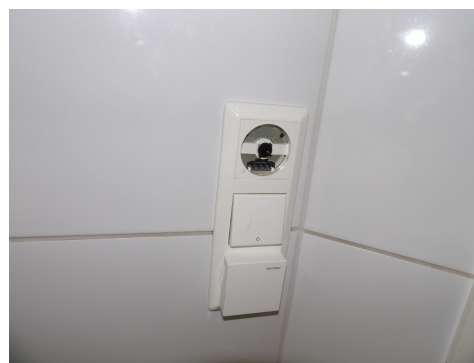
Det mangler deksel til dimmer på badet i 2. etasje.
