# Ladeveien 14

## 7066 TRONDHEIM

### Tilstandsrapport

### Eierskifte

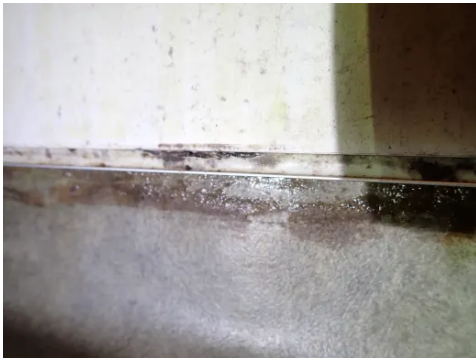
Det registreres at silikonfuge glipper med risiko for fuktopptrekk i nedre del av plate. Det er også misfarget fugemasse.

Det registreres misfarging i fugemasse som kan skyldes feil type silikon (uten soppdreper).

Tilstandsgrad 2 er satt med bakgrunn i misfarget fugemasse.

| <p>Silikonfuge i nedre del av plate glipper og er ikke tett, det er risiko for fuktopptrekk i nedre del av plate.</p> <p>Med bakgrunn i alder på tettesjiktet / overflater er restlevetiden på rommet usikker.</p> <p>Tilstandsgrad 2 er satt med bakgrunn i avvik på silikonfuge, og alder på tettesjikt og derav økt risiko for lekkasjer.</p> | |

Misfarget fugemasse bør utbedres.

| <p>Det anbefales å installere et dusjkabinett for å begrense overflater for belastning med fritt vann.</p> <p>Løsningen/utførelsen ved silikonfuge gir fare for fukt inn i konstruksjoner. Lokal utbedring må vurderes.</p> | |

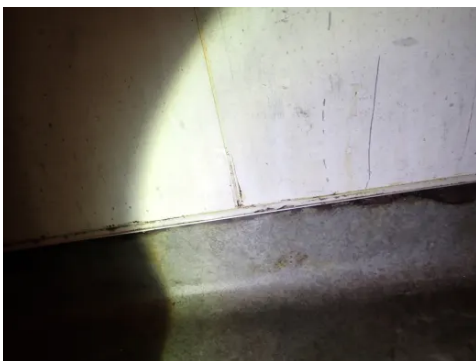
Det registreres at silikonfuge glipper med risiko for fuktopptrekk i nedre del av plate. Det er også misfarget fugemasse.
