# Tilstandsrapport

Enebolig

Numedalsvegen 3773 , 3620 FLESBERG

Befaringsdato: 23.11.2025

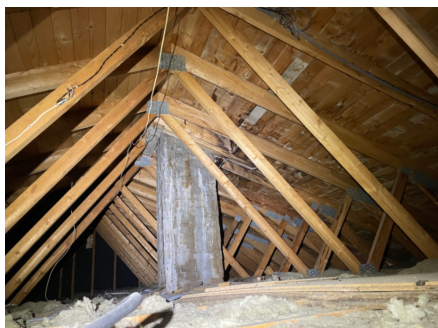
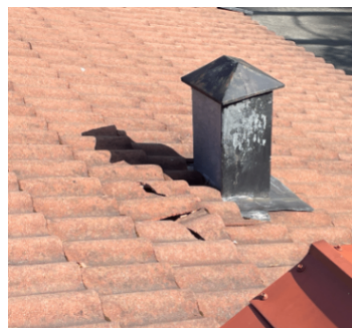
Mer enn halvparten av forventet brukstid er oppbrukt på undertak og taktekking på den opprinnelige bygningen. Det er påvist skader på flere takstein og mangelfull utførelse som gir fare for fukt inn i konstruksjonen. Det er påvist indikasjoner på fuktinntregning rundt gjennomføring for pipe på kaldtloft.

For å lukke avviket må tekking utbedres. Det er fare for at det trenger fukt inn i konstruksjonen med påfølgende fare for utvikling av sopp og råteskader. Kostnadsestimatet er usikkert og begrenser seg til lokale utbedringer og gjelder ikke utskifting av tekking.

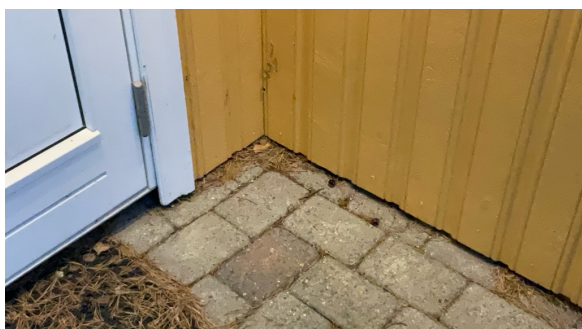
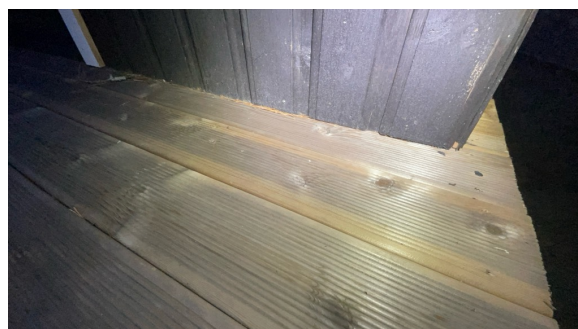
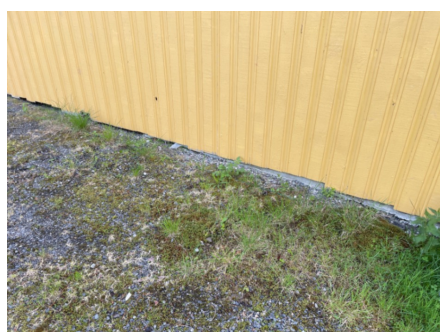
Musebånd er montert feil/ikke fagmessig og det er fare for inntrengning av skadegjørere som mus i konstruksjonen.

For å lukke avviket må det etableres bedre avstand mellom yttervegg og bakken flere steder rundt bygningen. Anbefalt avstand er min 20cm eller andre kompensatoriske tiltak for å forhindre fuktopptak og redusert levetid på konstruksjonen.

Det bør etableres tilstrekkelig avstand mellom terrassebord og ytterkledning i den hensikt å forebygge fuktskader i konstruksjonen.

Konstruksjonen må sikres mot inntrengning av skadegjørere. Skadegjørere som mus mv. kan gjøre skader på konstruksjonen.

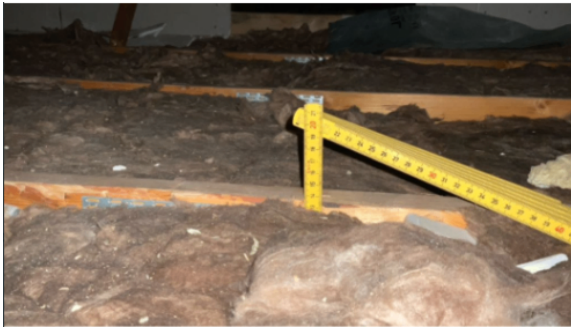
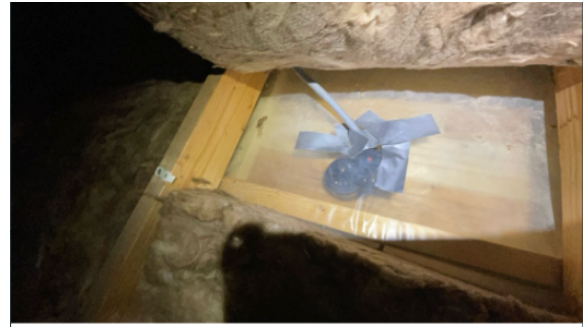
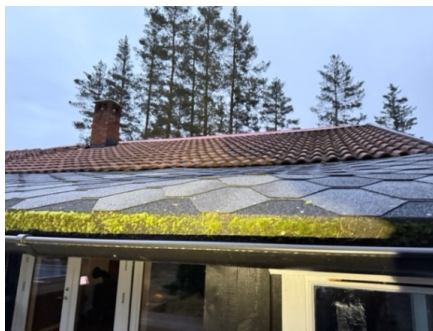
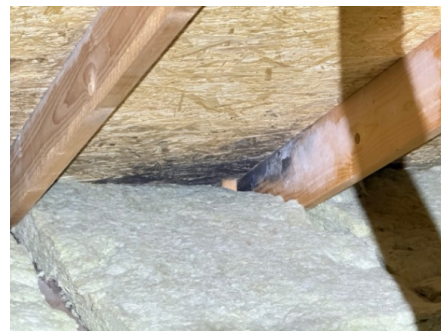
På kaldloft er det spor etter mus (ekskrementer). Mus kan gjøre skader på konstruksjoner og man bør iverksette tiltak.

Det er påvist lite fagmessig utførelse og utettheter i dampsperre. Det er påvist begynnende sopp og muggvekst indikasjoner på mangelfull lufting med påfølgende kondensering på overflater i takkonstruksjonen.

For å lukke avviket må takkonstruksjonen utbedres iht. de krav som var gjeldende på oppføringstidspunktet ift. energi og styrkeberegning. Det må fremlegges dokumentasjon på beregning av statikk som viser at krav om snø- og vindlast i området er tilfredsstillt på takkonstruksjonen.

Konstruksjonen må sikres mot skadegjørere som mus mv. Åpninger i konstruksjon over 5-6mm bør tettes eller sikres med musebørster.

Dampsperre må kontrolleres og utbedres. Det er fare for kondensering og utvikling av råteskader i takkonstruksjonen. Konstruksjonen må overvåkes jevnlig før man kan konkludere med om lufting av takkonstruksjonen er ivarettatt.

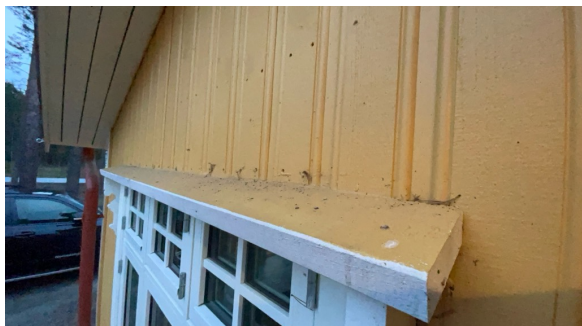
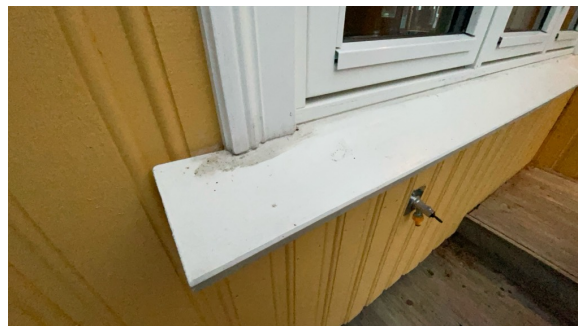
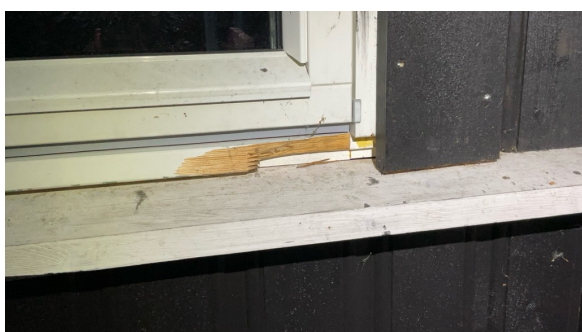
Det er ikke montert beslag på vannbrett over og under vinduer/dører. Det er fare for inntregning av fukt ved kombinasjon av vind og nedbør.

Det er påvist skade på vindu montert i hagestue.

For å lukke avviket må det monteres beslag på vannbrett over og under vinduer og dører for å redusere faren for fuktinntregning i konstruksjonen og redusert levetid på vinduer, dører og vegg. Vinduer på gavlvegger er spesielt utsatt da de ikke har tilstrekkelig beskyttelse av takutstikk. Skade på vindu bør utbedres og overflatebehandles.

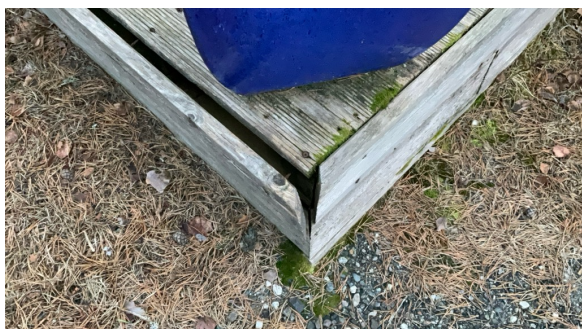
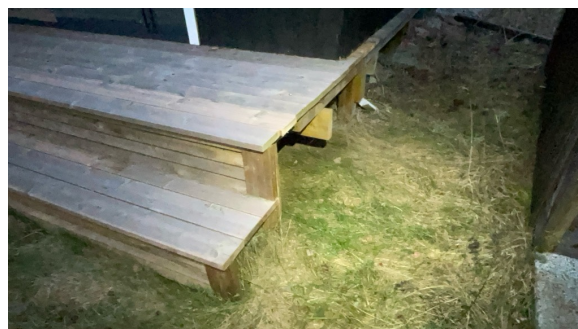
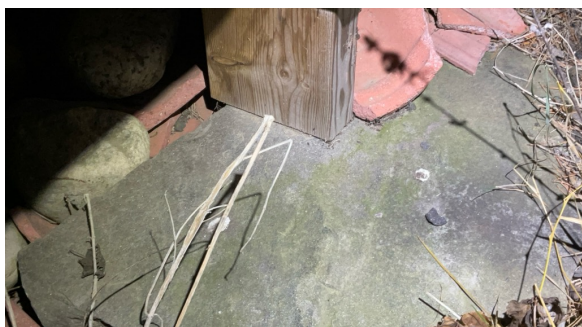
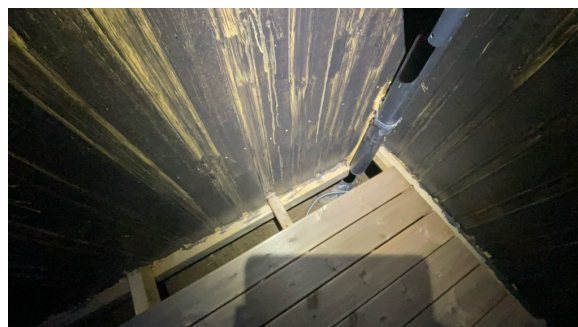
Det er påvist skader på platting ved bi-inngang.

Terrassebord og bjelkelag ligger inntil yttervegg. Dette er ikke en uvanlig løsning i den hensikt å oppnå trinnfri adkomst til bygningen, men det kan gjøre det mer utfordrende å overflatebehandle yttervegg/terrassebord og utførelsen vil føre til redusert levetid på yttervegg. Anbefalt avstand er minimum 5cm for å unngå uheldig fuktopptak med fare for utvikling av råteskader i yttervegg og mulighet for overflatebehandling.

For å lukke avviket må det monteres rekkverk iht. dagens krav. Det bør etableres avstand eller andre kompensatoriske tiltak ift. avstand mellom terrassebord/bjelkelag og yttervegg i den hensikt å forebygge utvikling av skader.

Det må påregnes tiltak på fundamentering, bæring og fuktsikring av konstruksjonen.

Skader på platting bør utbedres for å forhindre ytterligere skader.

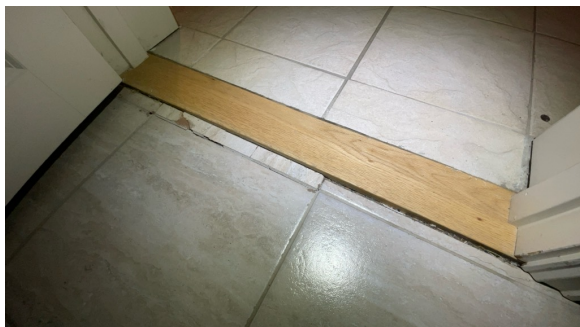
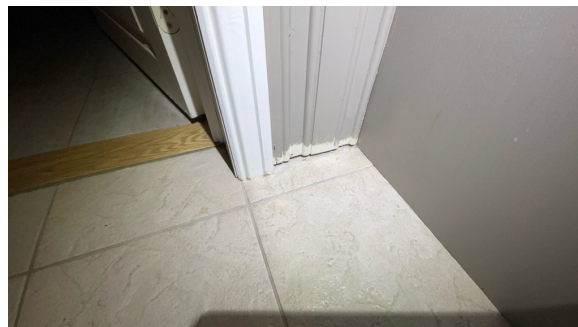
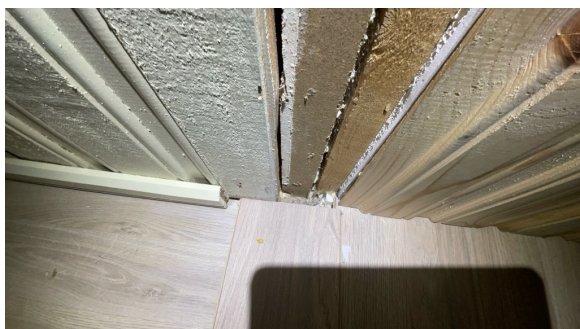
Det er påvist bom i store deler av flisene i gang og noen sprekker. Med bom menes hulrom og manglende kontakt mellom flislim og fliser. Årsaken kan være flere og sammensatte, og gir økt risiko for sprekke/riss i flis og løse fliser og fuger ved hard belastning.

Det er påvist noe knirk og mangelfull utførelse på gulv. Det er noe gjenstående arbeider med listing, foringer mv. og utførelsen er ikke fagmessig.

For å lukke avviket må overflater ferdigstilles og utbedres.

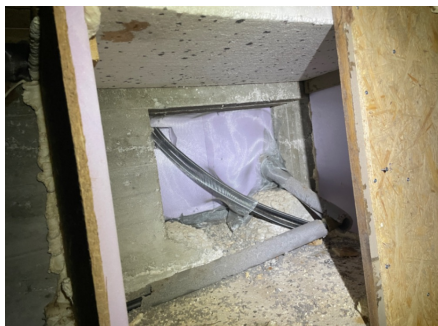
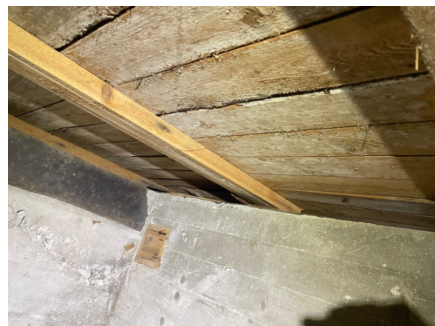
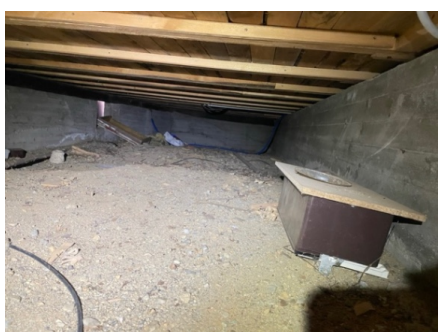
Det er påvist muggsopp i stubbloft i deler av konstruksjonen og dette er klare indikasjoner på at det til tider er for høye verdier av fukt i krypkjeller. Det er ikke lagt plastfolie/dampsperre på grunnen som har til hensikt å forhindre avdunsting fra grunnen.

Det må gjennomføres tiltak for å redusere tilgangen på fukt i krypkjeller. Det er fare for utvikling av sopp og råteskader i stubbloftkonstruksjonen. Plastisolasjonen må erstattes med brannhemmende isolasjon type steinull el. eller eventuelt tildekkes, mures eller støpes inn iht. dagens krav.

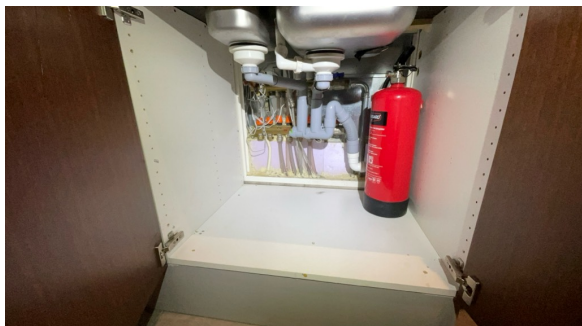
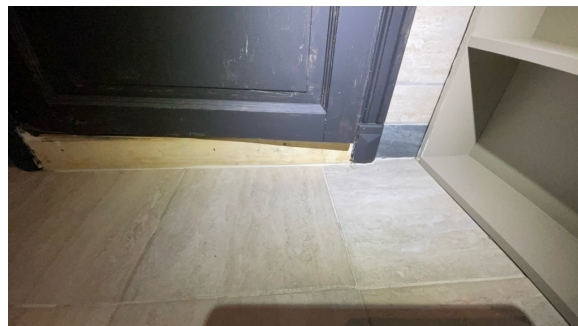
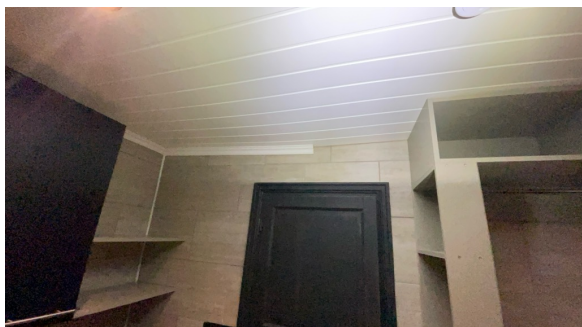
Det er montert fordelingsskap for vannbåren varme i våtsone under benkeskap. Det gjenstår noe arbeid på listverk og omramming. Det er tydelig svanke i taket i området over døren mellom kjøkken og vaskerom. Dette er indikasjoner på mangelfull innfesting av MDF-panel i himling. Det er benyttet organisk materiale (treverk) i direkte kontakt med våtsone på gulv.

For å lukke avviket må overflater utbedres. Organisk materiale er ikke egnet som overflate i våtsoner.
