Numedalsvegen 3773, 3620 FLESBERG

**Enebolig som er påbygd  
Stor dobbel garasje/verksted  
Pent opparbeidet tomt med  
basseng**

| Tilstandsrapport ..... | 50 |

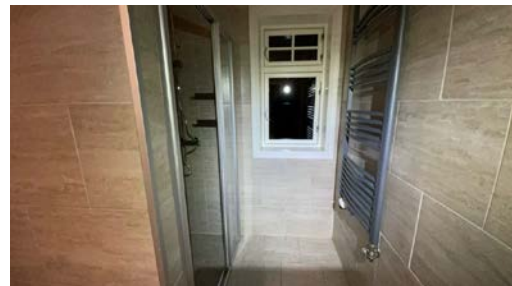
Det er benyttet organisk materiale (treverk) i dusjsone. Det er påvist fuktskader på MDF-panel i himling over dusj. MDF-panel er ikke egnet brukt i våtrom uten særskilt beskyttelse av vanntett overflatebehandling. Det er vindu med ikke fuktbestandige materialer i våtsonen ved dusj.

For å lukke avviket må MDF-panel i himling skiftes eller utbedres og dekkes med egnet overflatebehandling. Treverk i dusjsonen må erstattes med egnet materiale. Det er ikke behov for umiddelbare tiltak ift. vindu i våtsonen, men løsningen bør jevnlig overvåkes. Det er fare for at fuktvandring i flislim og fugemasse kan føre til fuktskjolder/skader på treverk om ikke løsningen er utført iht. anvisninger i våtromsnormen.

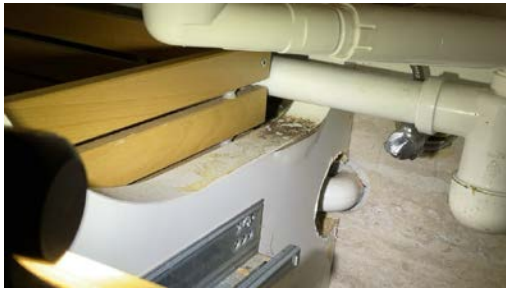
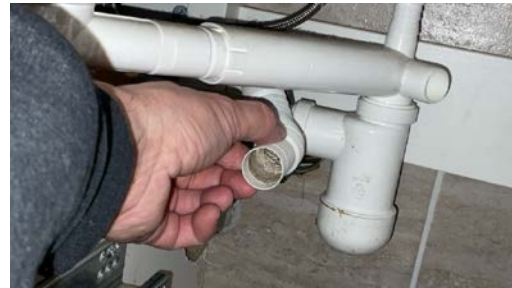
Det er påvist skader på innredning som følge av mangelfull innfesting av overløp på vask.

Overløp må festes for å forhindre utvikling av skadene. Det er ikke behov for utskifting av innredning. Skaden utgjør kun et estetisk problem inne i skapet.

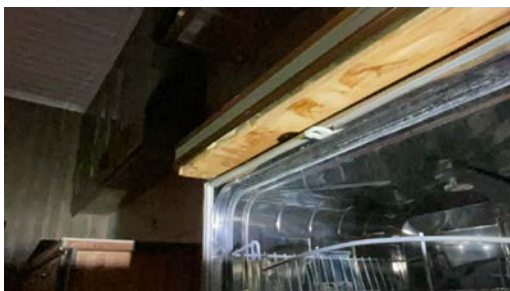
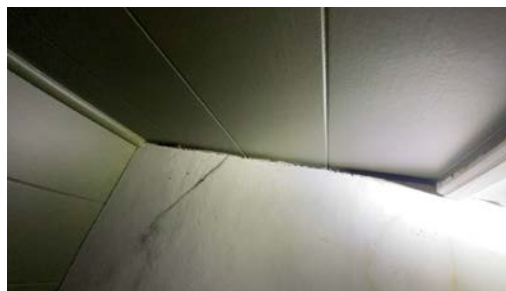
Det er sprekker mellom skjøter i benkeplate og mellom vegg og benkeplate som ikke er tilfredsstillende tettet med silikon/fugemasse.

Avløp til oppvaskmaskin er ikke montert iht. monteringsveiledning. Avløpsslangen skal monteres i medfølgende bøyle oppunder benkeplaten i den hensikt å forhindre tilbakeslag av avløpsvann ved eventuell redusert vanngjennomstrømning i vannlås. Konsekvens/tiltak: For å lukke avviket må avløp til oppvaskmaskin monteres iht. monteringsveiledning. Det er fare for tilbakeslag av avløpsvann til oppvaskmaskin.

Avløp til oppvaskmaskin må monteres iht. monteringsveiledning. Det er fare for tilbakeslag av avløpssvann til oppvaskmaskin.

Sprekker i skjøter og overganger på benkeplate bør fuges/tettes med egnet fugemasse av hygieniske årsaker. Det er fare for at smuss og matrester setter seg i sprekker og overganger.
