Tilstandsrapport

📍 Eidsodden 8, 4406 FLEKKEFJORD

gnr. 103, bnr. 591

Enebolig - Byggeår: 1978

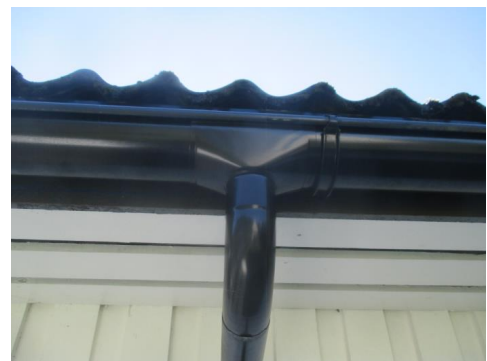
TG 2 Nedløp og beslag

Takrenner og nedløp av stål.

- Det er ikke krav om utbedring opp til dagens krav.

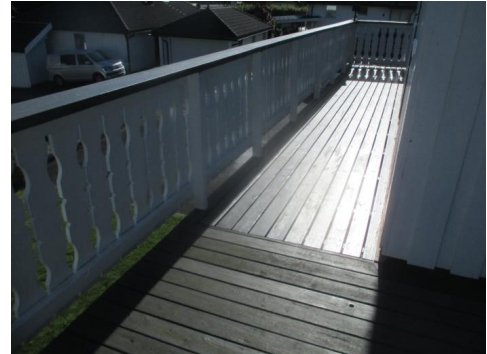
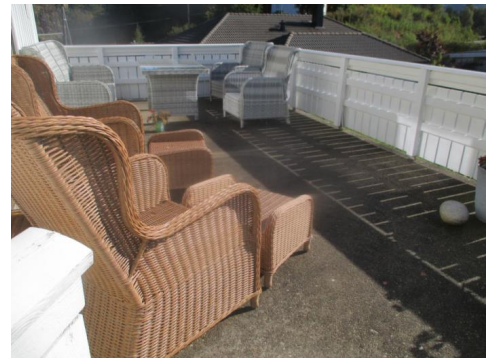
Har vært noe sig i fundamentering for veranda med terrasse som har resultert i noen skjevheter på dekke. Eier opplyser at det til tider kan bli noe fuktighet i betong himling i garasje.

Deler av veranda.

Deler av terrasse ut i fra stue.

- Det er ikke krav om utbedring av rekkverkshøyde opp til dagens forskriftskrav.
- Lokal utbedring må utføres.

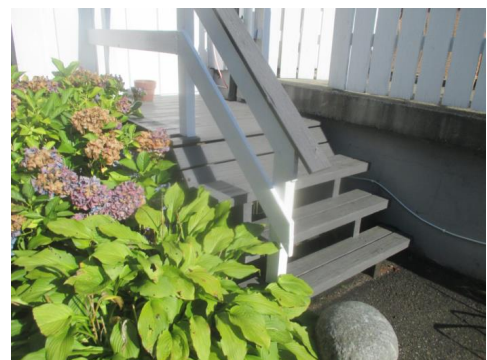
TG 2 Utvendige trapper

Trapp til terrasse.

- Det er ikke krav om utbedring av åpninger i rekkverk til dagens forskriftskrav.

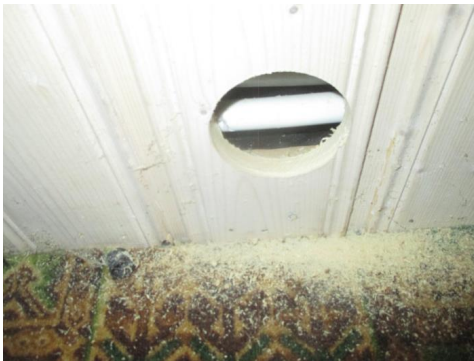
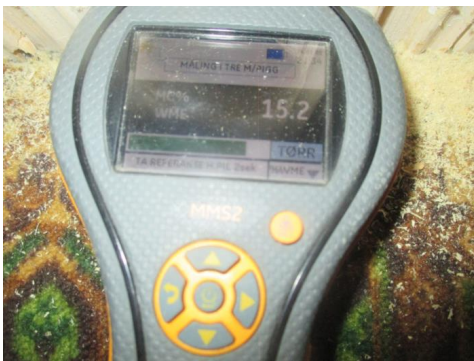
TG 2 Rom Under Terreng

Noe mindre fuktvandring ble registrert ved søk i nedre del av grunnmur med en fuktighetsindikator.

Dette har sammenheng med at det ikke ble brukt fuktsperre (plast) under fundamenter i denne byggeperioden som gjør at det alltid vil kunne bli noe oppsug av jordfuktighet.

Hulltaking under trapp.

Målerresultat.

Det er viktig at ikke mer av grunnmur blir foret ut og lukket inne før årsaken til noe fuktighet er blitt utbedret.

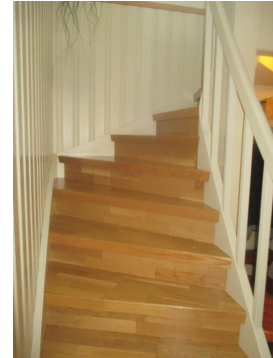
TG 2 Innvendige trapper

Trapp i mellom etasjer.

- Det er ikke krav om utbedring av åpninger opp til dagens krav.
- Håndløper må monteres på vegg for å tilfredsstille krav på byggetidspunktet.

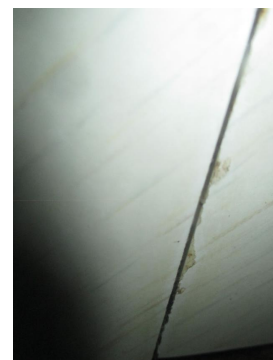
- Det er tegn på fuktskader nederst på våtromsplater.

Plater har svullet noe i skjøter.

Plater må beregnes å byttes i samband med tetteskjikt på gulvet.

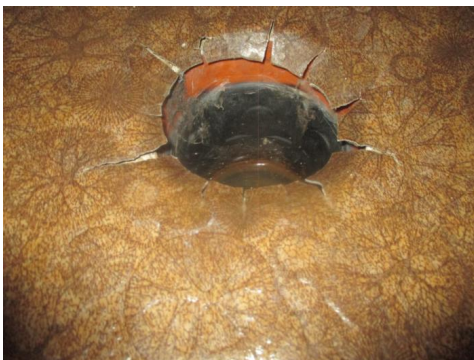
Belegget er ikke klemt i sluke.

Tettesjikt må byttes i sin helhet i selve dusjnisen.

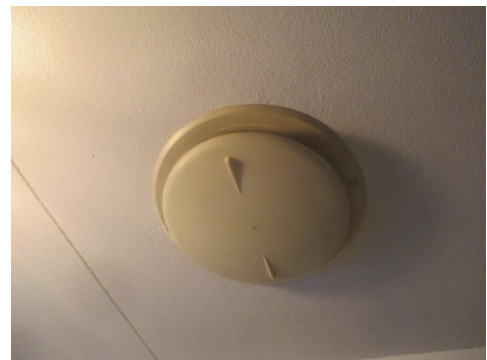
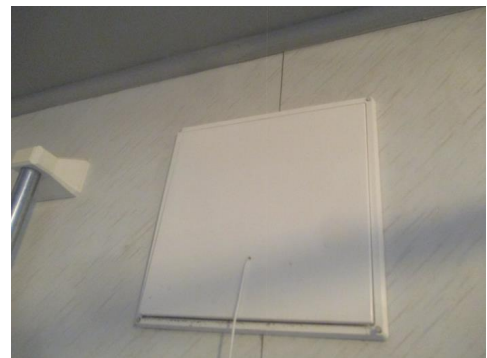
Ventil i himling.

Ventil i grunnmur.

- Elektrisk avtrekksvifte bør monteres for å lukke avviket.

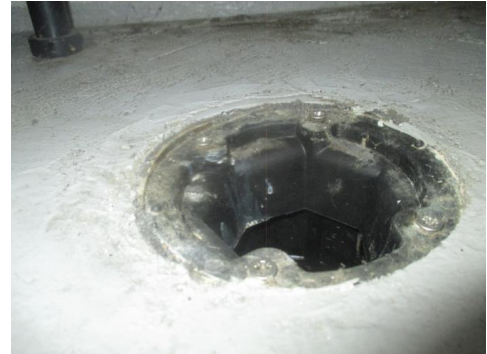
Sluk under innredningen.

- Det bør vurderes om lokal utbedring er mulig.

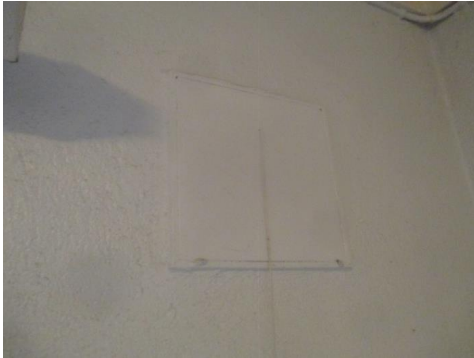
Ventil i grunnmur.

- Elektrisk avtrekksvifte bør monteres for å lukke avviket.

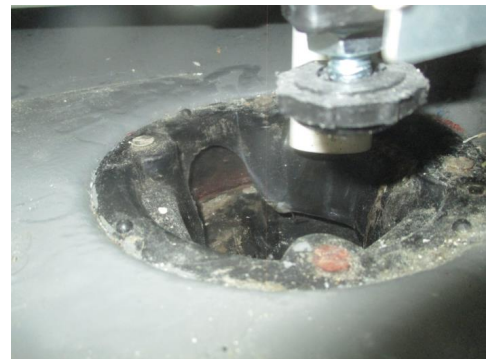
- Det er mulighet for at det kan forekomme vannlekkasje på våtrommet hvor vann ikke vil gå til sluk.

Sluk under dusjkabinett.

- Overvåk tilstanden jevnlig. For å få tilstandsgrad 0 eller 1 må tettesjiktet skiftes ut, men tidspunktet for når dette er nødvendig er vanskelig å si noe om.

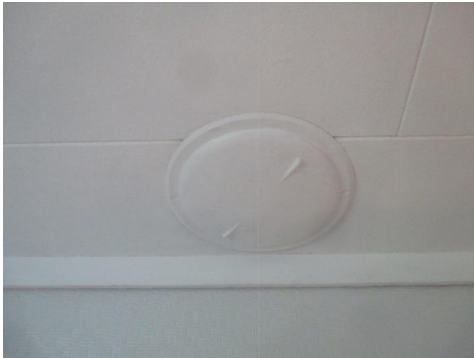
Ventil i himling.

- Elektrisk avtrekksvifte bør monteres for å lukke avviket.

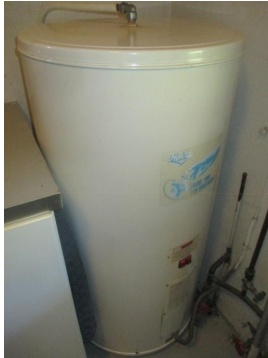
TG 2 Varmtvannstank

Bereider er plassert på vaskerommet.

- Det er ikke behov for utbedringstiltak siden tanken fungerer i dag, men ut ifra alder kan skader plutselig oppstå på eldre tanker.

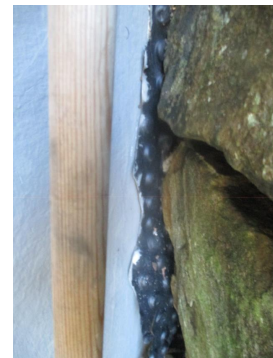
Platon fuksikring.

- Tiltak for redrenering rundt boligen kan ikke utelukkes.
- Overvåk tilstanden jevnlig. For å få tilstandsgrad 0 eller 1 må dreneringen skiftes ut, men tidspunktet for når dette er nødvendig er vanskelig å si noe om.

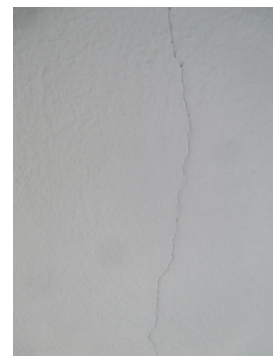
Noen mindre riss i murpussen ble registrert enkelte steder.

Mindre riss i murpussen.

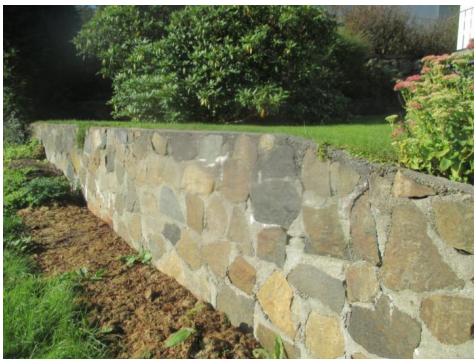
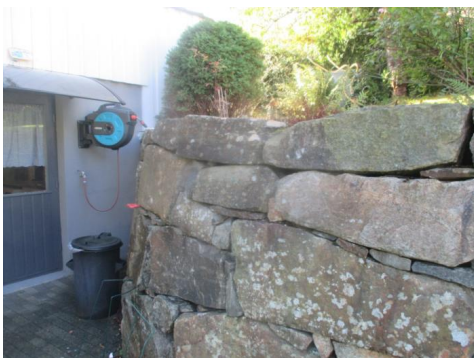
! TG 3 Forstøtningsmurer

Natursteinsmur i mot friareal.

Maskinstablet forstøttningsmur.

- Rekkverk/annen sikring på forstøtningsmur må settes opp/utbedres.
