# Tilstandsrapport

Boligbygg med flere boenheter

Skedsmogata 20, 0655 OSLO

Befaringsdato: 22.05.2025

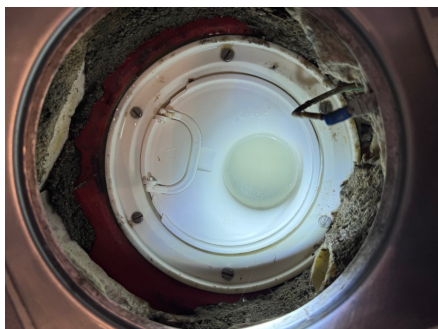
Det er ikke mulig å si når tettesjiktet må skiftes ut ettersom dette er en skjult konstruksjon som ikke kan inspiseres bak flisene. Merk at risikoen for lekkasjer øker i takt med alderen på membranen/tettesjiktet bak flisene. Overvåk tilstanden derfor jevnlig for å løpende vurdere videre tilstand og evt. tiltak dersom det oppdages forandringer.
