Tilstandsrapport

Fritidsbolig

Finmarksåsen 24, 3967 STATHELLE

Befaringsdato: 15.08.2025

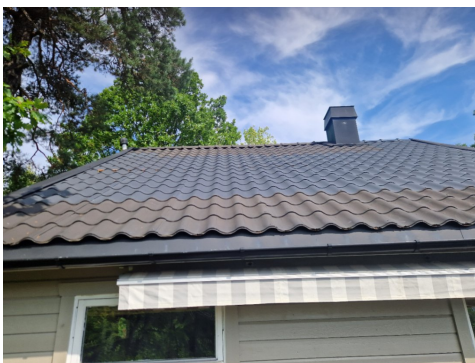
Fritidsboligens taktekkning består av lakkerte stålplater med takstein imitasjon. Det er ikke avdekket fukt i taket på befaringsdagen, og taktekkningen ser ut til å være tett. Observert fra bakkenivå ble det ikke registrert mangler eller skader på taktekke. Taktekke vurderes for å fylle sin funksjon noen år fremover i tid.

Stedvis noe synlig rustskader.

- Tidspunkt for utskiftning av taktekkning nærmer seg.
- Overvåk tilstanden jevnlig. For å få tilstandsgrad 0 eller 1 må tekkingen skiftes ut, men tidspunktet for når dette er nødvendig er vanskelig å si noe om.

Kostnadsestimat: Ingen umiddelbar kostnad

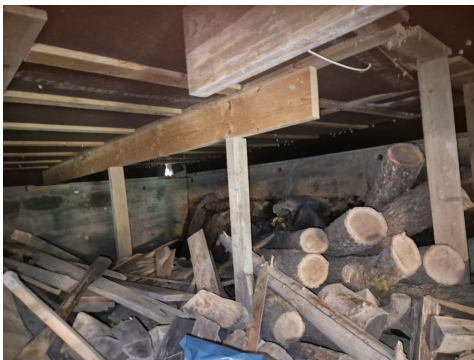
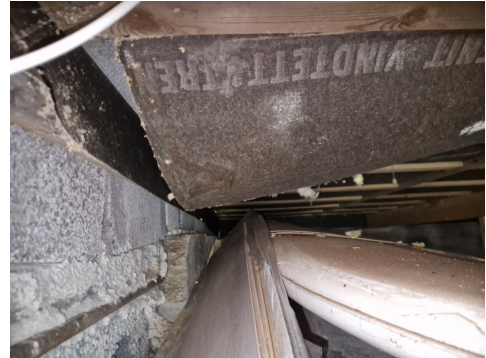
Fritidsboligen har etablert kryperom. Adkomst fra dør under terrasse. Grunn består av fjell. Stubbelofts plater i himling. Ingen tegn til skader eller fuktproblematikk ble registrert. Kryperom har god høyde og godt kontrollert. God ventilasjon er ivaretatt. Merknad på stedvis løse stubbeloftsplater. Synlig isolasjon. Tiltak må beregnes.

- Det er ikke tilfredsstillende ventilering av krypkjeller.
- Det er påvist andre avvik:

Løse stubbelofts plater.

- Dersom tiltaket ikke utføres er det fare for videre skadeutvikling.
- Bedre ventilering må etableres.

Utbedring av løse stubbelofts plater bør beregnes. Ventilasjon bør forbedres.

Kostnadsestimat: 10 000 - 50 000

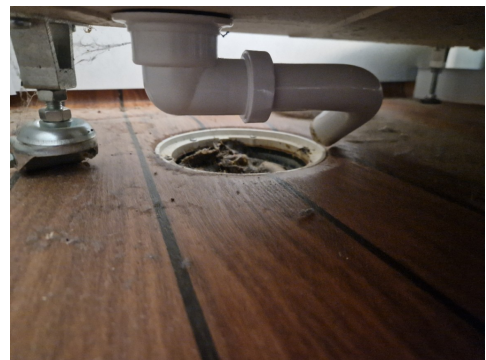
- Det er påvist at høydeforskjell fra topp slukrist til gulv/synlig topp membran ved dørterskel er mindre enn 25 mm.
- Det er påvist avvik i fallforhold til sluk i forhold til krav i forskrift på byggetidspunktet.

Gulvflater tekket med vinylbelegg med oppkant på vegg. Sluk består av plast sluk type Joti sluk.

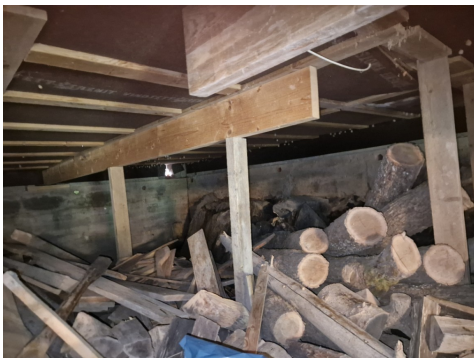
Merknad på provisoriske støtter i kryperom under bjelkelag.

Kostnadsestimat: Ingen umiddelbar kostnad
