# Tilstandsrapport

Enebolig

Rådyrfaret 15, 1781 HALDEN

Befaringsdato: 25.09.2024

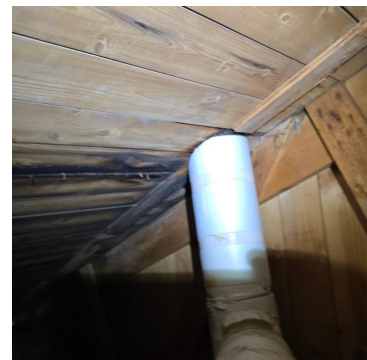
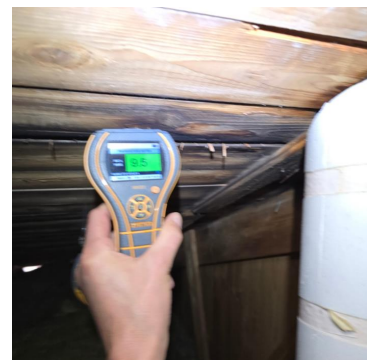
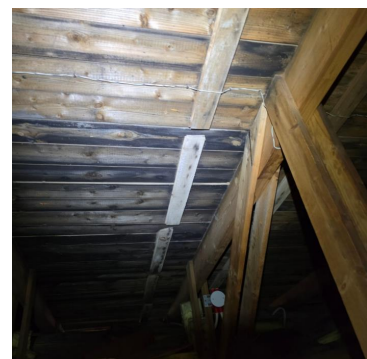
Det er synlige fuktmerker og svertesopp på undertak. Loftet over stue/kjøkken er ikke tilgjengelig for inspeksjon.

Det ble målt normale fuktverdier på befaringsdagen.

Tiltak: Det bør etableres inspeksjonsmuligheter til avstengt loft over stue/kjøkken.

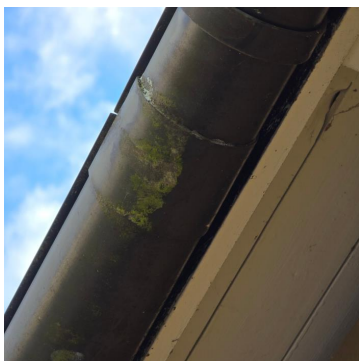
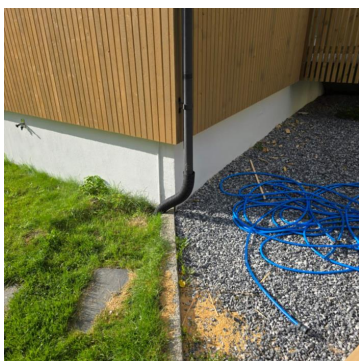
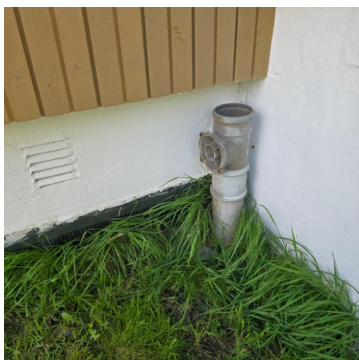
### TG 2 Nedløp og beslag

Renner, nedløp og beslag i stål og plast. Kun befart fra bakkenivå. Ikke funksjonstestet.

Noe oppgradering/utbedringer av eldre takrenner må bregnes. Trolig lekkasjer i eldre takrenne skjøter, noe løse rør til nedløp/drenering.

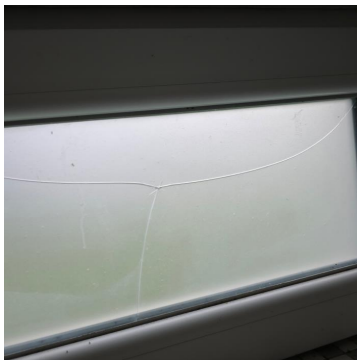
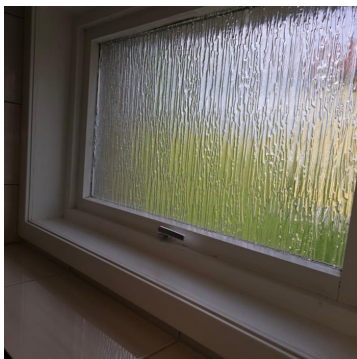
## TG 2 Vinduer

Bygningen har malte trevinduer med 3-lags glass. På badet er det vindu fra byggeår med 2-lags isolerglass.

Glass med sprekk må skiftes. Eldre vindu på bad må bregnes byttet. Justeringer og normale vedlikehold.

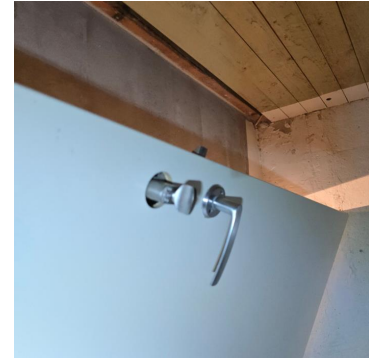
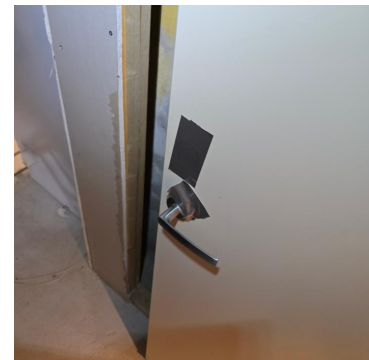
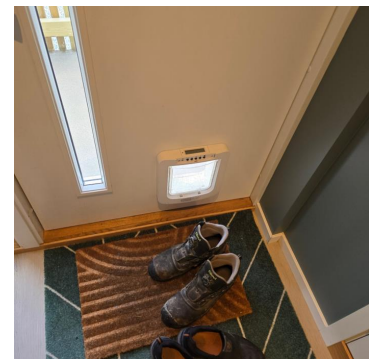
## TG 2 Dører

Bygningen har malt hovedytterdør og malt balkongdør i tre.

- Det er påvist dører som er vanskelig å åpne eller lukke.
- Det er avvik:

Noe utbedringer må beregnes.

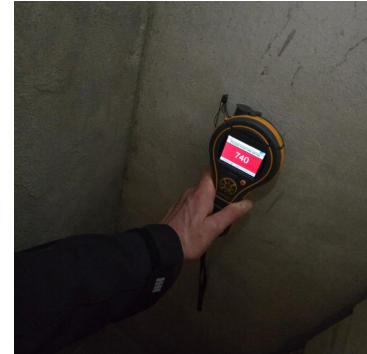
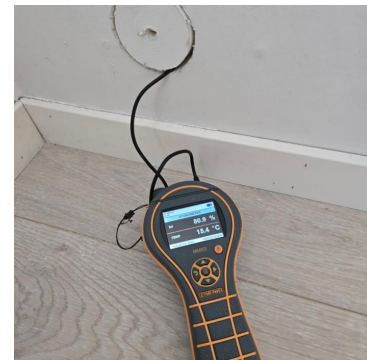
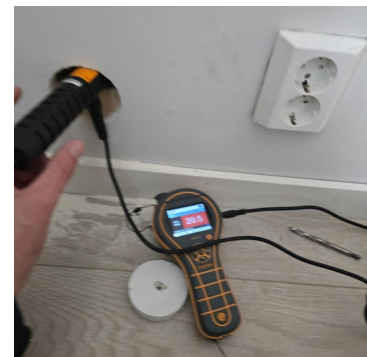
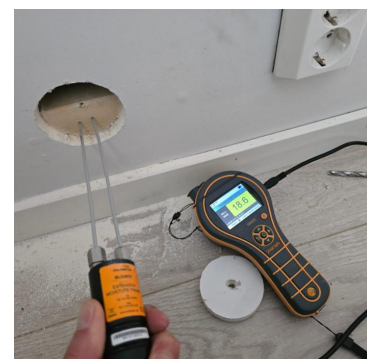
- Det er påvist indikasjoner på noe fuktgjennomtrenging inn i kjellermur.

Det ble målt høye fuktindikasjoner på betongoverflater på befaringdagen.

Det ble målt høye indikasjoner på fukt. Opp til 20 vekt% i isolasjon og 19 vekt% i treverket. Ved nivåer over 15-16 vekt% vil det være fare for utvikling av sopp, mugg og råte.

Det ble målt en luftfuktighet på 82% RF (relativ fuktighet) i veggen ved 15°C.

Det vil være fukt og mugg ved åpning av utforede vegg i kjeller.

- Det påviste fuktnivå gir grunn til å overvåke konstruksjonen jevnlig for å se utvikling over tid, og eventuelt foreta tiltak for å unngå fuktskader.

Oppføret gulv og utforede vegger i rom under terreng er en risikokonstruksjon, også med tanke på kondensproblematikk. Anbefaler tiltak for å redusere fuktproblematikk i kjeller aktuelle tiltak kan være utskifting/ utbedring av tekniske anlegg, bedre ventilering eller avfukting.

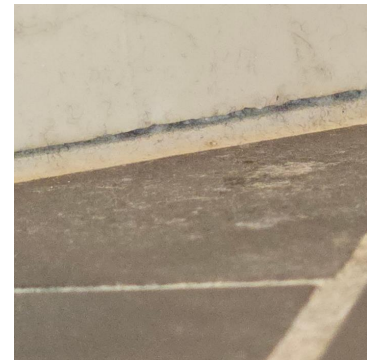
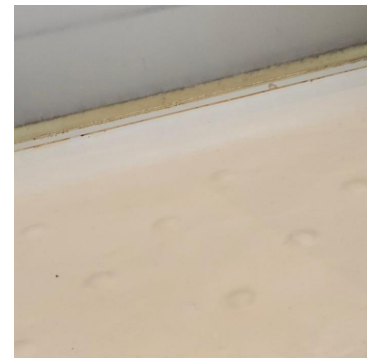
## 1. ETASJE > BAD

• Det er påvist at flisfuger har riss/sprekker.

Det er sprekkdannelse i silikonfugget. Noe misfarging av fuger.

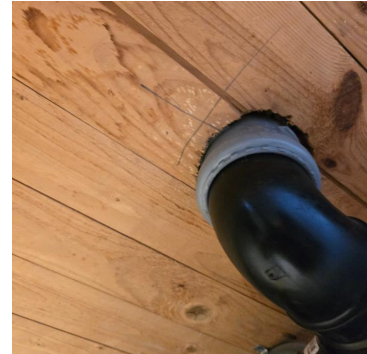
- Det er påvist mangelfull/feil utførelse rundt rørgjennomføringer e.l. som gir fare for fukt i konstruksjonen i våtsone.
- Mer enn halvparten av forventet brukstid er passert på slukløsningen.

Det er noen synlige fuktmerker i himling under bad.

Membran nærmer seg halvparten av forventet levetid, og da det er ukjent membran anbefales det montering av dusjkabinett. Tettesjikt må skiftes og dokumenteres for å oppnå dagens standard og krav.

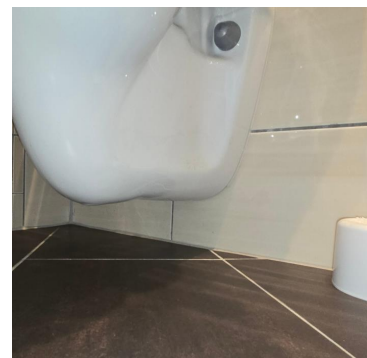
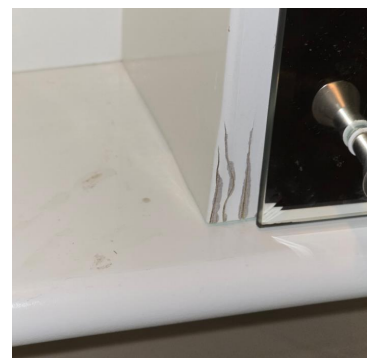
## 1. ETASJE > BAD

- Det er ikke påvist tilfredsstillende løsning for å synliggjøre lekkasje fra innebygget sisterner.
- Det er påvist riss/sprekker i utstyr på våtrommet.

Det er noe svelling i fronter og bunnplate på servantskap. Sprekker i bunn og løse tettelister på dusjkabinett.

- Ved implementering av innebygget sisterner var det ikke krav om lekkasjesikring, konstruksjonen bør jevnlig observeres.

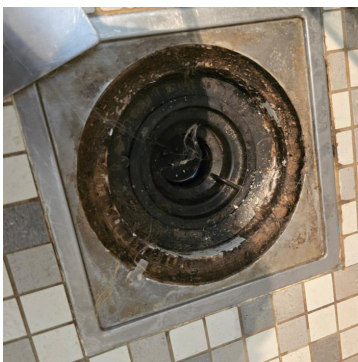
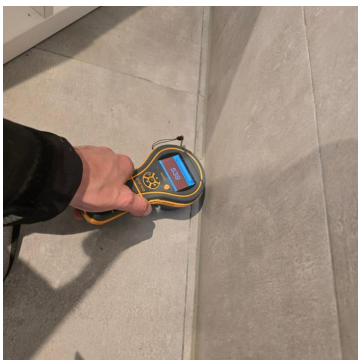
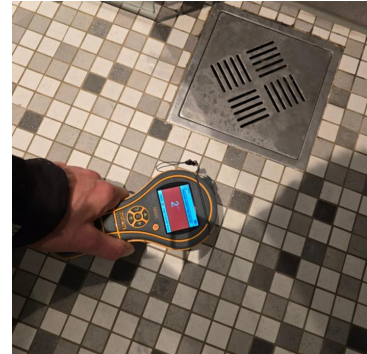
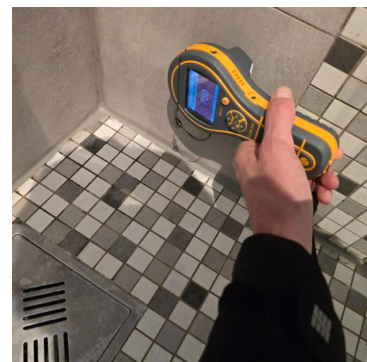
- Det er påvist mangelfull/feil utførelse rundt rørgjennomføringer e.l. som gir fare for fukt i konstruksjonen i våtsone.

Det ble målt høye fuktindikasjoner på overflater på befaringsdagen.

Membran nærmer seg halvparten av forventet levetid, og da det er ukjent membran anbefales det montering av dusjkabinett. Tettesjikt må skiftes og dokumenteres for å oppnå dagens standard og krav.

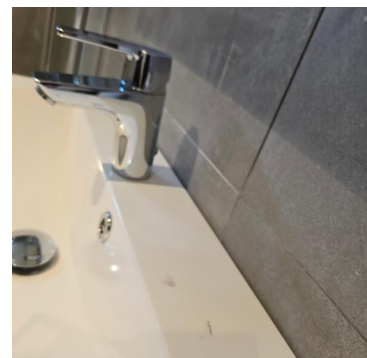
- Det er ikke påvist tilfredsstillende løsning for å synliggjøre lekkasje fra innebygget sistene.
- Det er påvist fuktskjolder/svelling i bunnplate i benkeskap

- Det må gjøres tiltak for å lukke avviket.

Det bør fuges mellom vegg og servant for å forhindre vann bak innredningen.

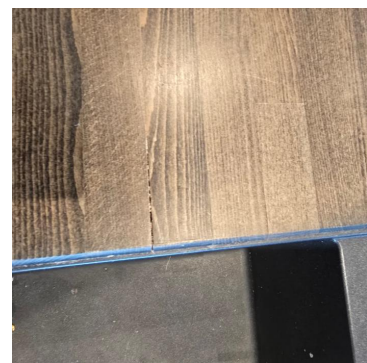
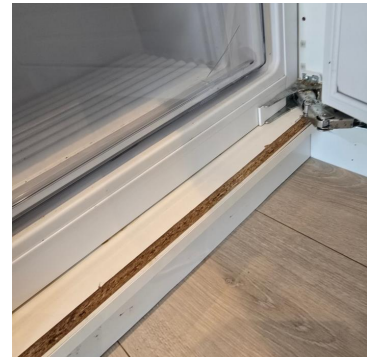
- Det er ikke montert komfyrvakt i kjøkkenet som er krav på dette kjøkkenet ut ifra alder.
- Det er ikke påvist tegn på at det er montert lekkasjedeteksjon ved oppvaskmaskin/oppvaskkum, dette er et krav på kjøkkenet ut ifra alder.

Det er noe svelling i bunnplate på kjøle- og frysenskapet. Det mangler lufting i bunn og topp.  
Noe heng i fronter. Sokkel er løs.  
Noe sprekkdannelser rundt vask.

- Det bør monteres lekkasjedeteksjon ved oppvaskmaskin/oppvaskkum.
- Komfyrvakt må monteres.

Det må etableres tilstrekkelig ventilering av skap med kjøle- og frysenskap.

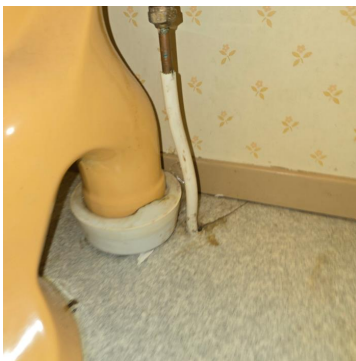
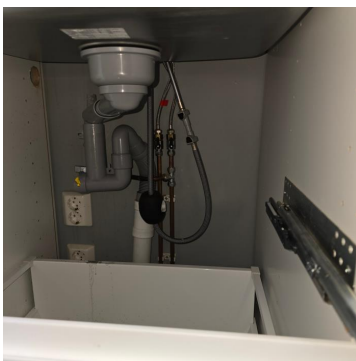
- Det er påvist at eventuelt lekkasjevann fra rør i rør system ikke ledes til sluk eller annen kompenserende løsning.
- Mer enn halvparten av forventet brukstid er passert på innvendige vannledninger.

- Det bør foretas tiltak på anlegget som sikrer bedre løsning på eventuelt lekkasjevann fra rør i rør system.
- Det er ikke behov for utbedringstiltak siden anlegget fungerer i dag, men ut ifra alder kan skader plutselig oppstå på eldre anlegg.
- I forbindelse med oppgradering av våtrom vil det være naturlig med utskiftning av rør.

Løse rør bør festes tilstrekkelig.

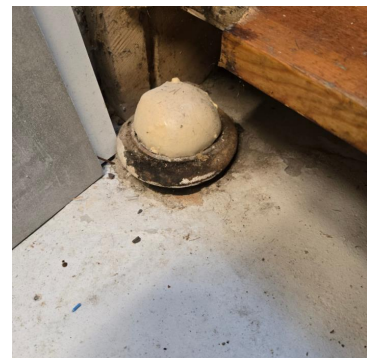
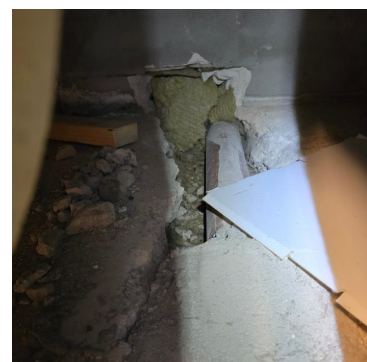
## ! TG 2 Avløpsrør

Det er avløpsrør av plast.

- Det er ikke behov for utbedringstiltak siden anlegget fungerer i dag, men ut ifra alder kan skader plutselig oppstå på eldre anlegg.
- I forbindelse med oppgradering av våtrom vil det være naturlig med utskiftning av rør.

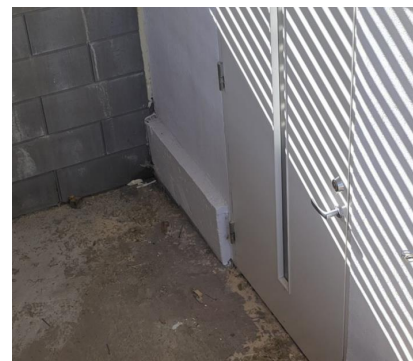
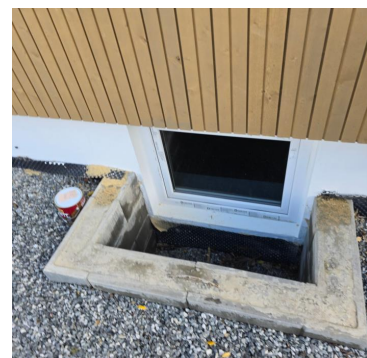
## TG 3 Grunnmur og fundamenter

Det er betong i grunnmur. Det er trolig leca i tilbygg fra 1985. Grunnmuren er utvendig pusset og malt. Lys graver av forskalings blokker med betong.

Fundamentet i kjelleren er synlig ved kjellernedgangen. Det er trolig gravd under fundamentene ved utgraving av den delen av kjelleren. Lysgraver foran kjeller vinduer har lav anstand til underkant vindu og mangler fuktsikring, størrrelse på lys graver må undersøkes om tilfredsstillende krav til rømning.

Det bør gjøres nærmere undersøkelser rundt fundamentene. Det må gjøres nærmere undersøkelser rundt fuktsikring mot vinduer og rømnings krav.
