Kirkeboen

Salgsobjekt: Enebolig
Eierform: Eiet
Byggeår: 1962
BRA-i/BRA Total 240/256 kvm
Tomtstr.: 694.9 m²
Soverom: 5
Gnr./bnr. Gnr. 61, bnr. 502
Oppdragsnr.: 1101240104

Stor, meget påkostet enebolig med topp standard og stor, godkjent utleiedel. Garasje

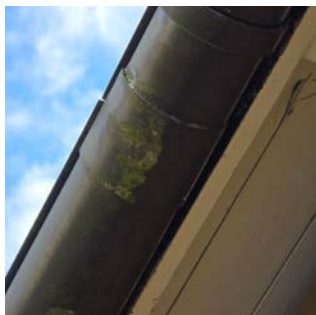
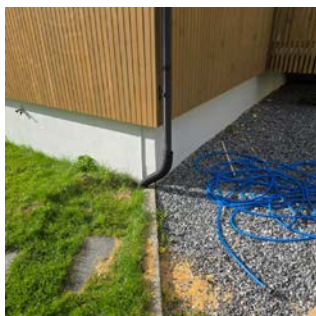
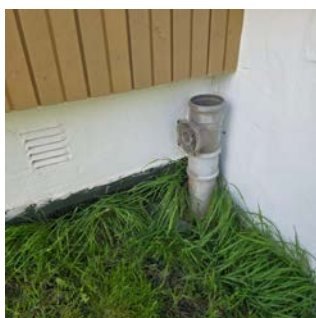
Noe oppgradering/utbedringer av eldre takrenner må bregnes. Trolig lekkasjer i eldre takrenne skjøter, noe løse rør til nedløp/drenering.

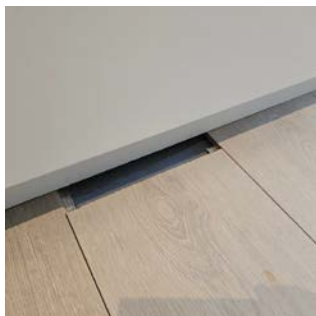
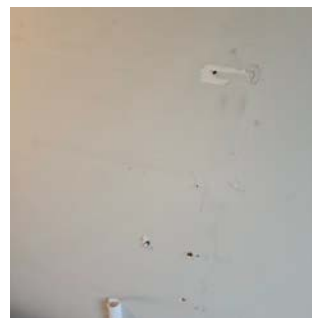
TG 2 Etasjeskille/gulv mot grunn

Trebjelkelag i etasjeskillet mellom etasjene. Planavvik på 15-30 mm målt i gang og stue/kjøkken, målt med laser over hele gulvet.

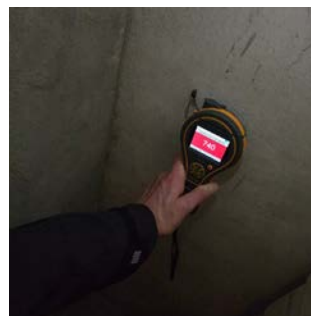
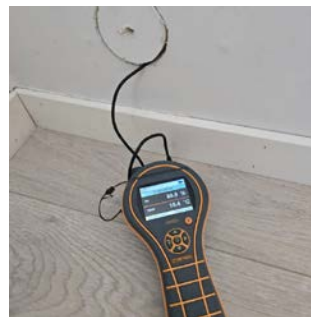
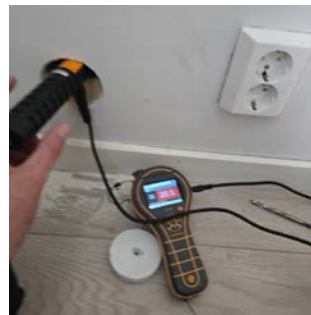
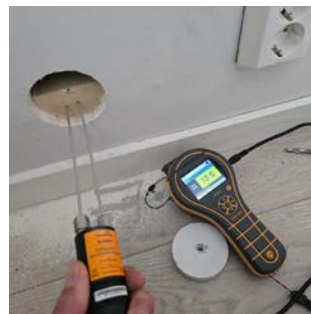
Det vil være fukt og mugg ved åpning av utforede vegg i kjeller.

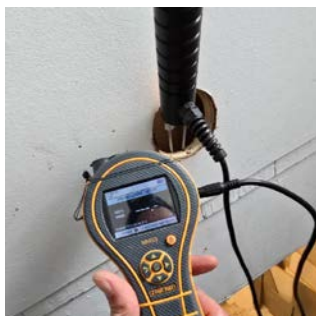
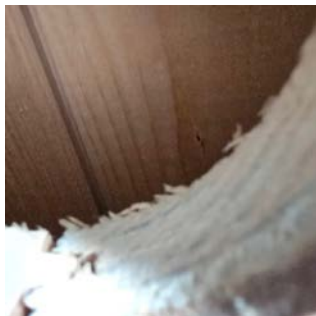
TG 0 Tilliggende konstruksjoner våtrom

Det ble foretatt hullboring fra kjellernedgang og inn mot vaskerommet.
Det ble avdekket rupanel og uisolert vegg.
Det ble målt normale fuktverdier ved hulltaking.

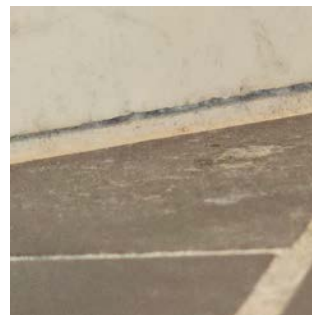
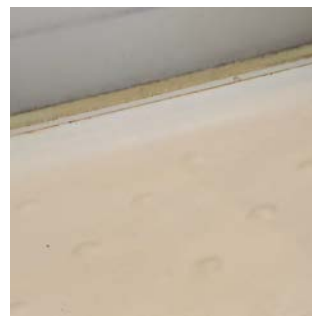
Det er sprekkdannelse i silikonfuget. Noe misfarging av fuger.

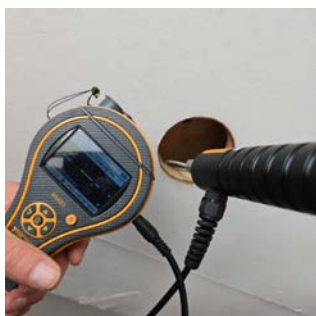
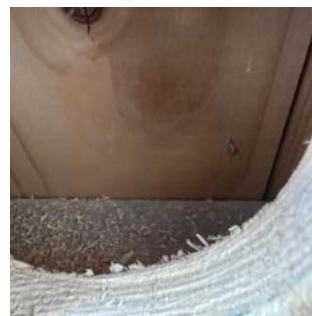
TG 0 Tilliggende konstruksjoner våtrom

Det ble foretatt hullboring fra kjellernedgang og inn mot våtsonen på badet. Det ble avdekket rupanel og uisolert vegg.
Det ble målt normale fuktverdier ved hulltaking.
