**Leilighet i tomannsbolig**  
**Puttetjennvegen 10 B**  
**2074 Eidsvoll Verk**

**Boligens tekniske tilstand:**

Dato: 17/12/2024

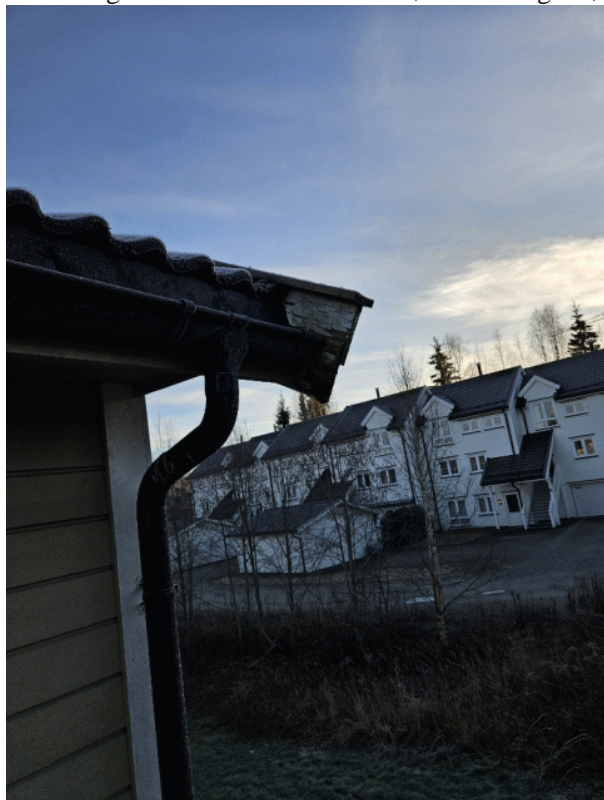
Det er påvist skader, sprekker og råteskade på kledningen.

Det synlig råteskade i vindskier.

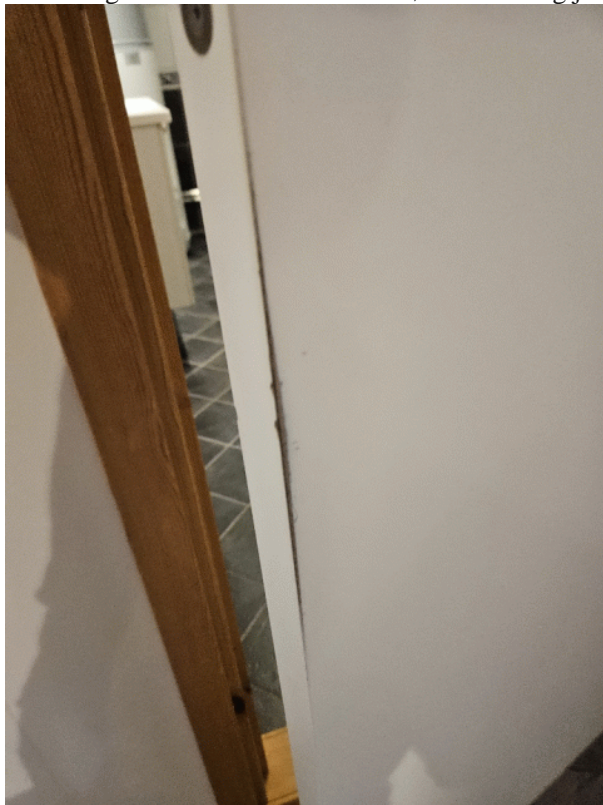
Det ble foretatt en enkel funksjonstest av enkelte vinduer, ingen funksjonsavvik. Det settes tilstandsgrad TG2, grunnet at vinduer har passert mer enn halvparten av sin forventet levetid.

Det ble foretatt en enkel funksjonstest av enkelte innedører og av ytterdør, dør inn til bad har fuktskade på siden av dørbildet ellers fremstår dører i grei stand. TG2

TAKSTMANNENS VURDERING VED TG2:	
3.1	Vinduer og ytterdører
	Det settes tilstandsgrad TG2, grunnet at vinduer har passert mer enn halvparten av sin forventet levetid. Dør inn til bad har fuktskade på siden av dørbladet ellers fremstår dører i grei stand. TG2

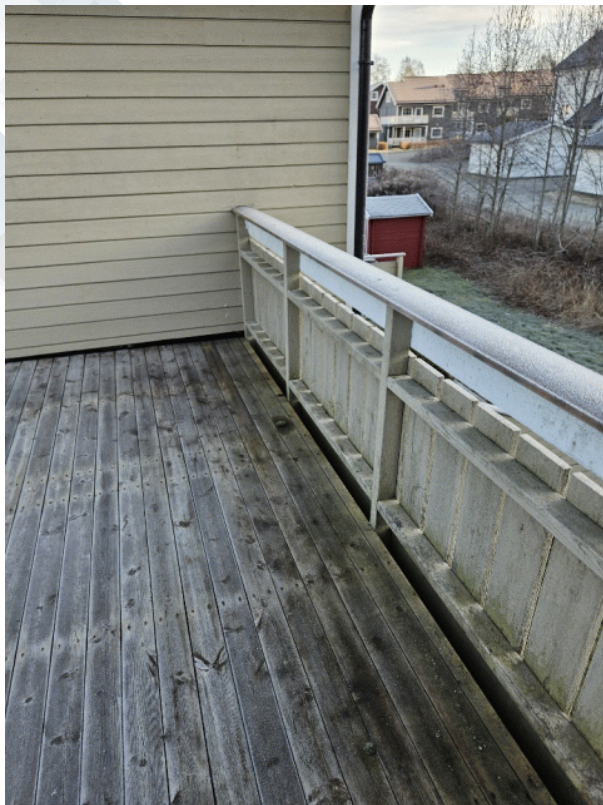
Det er slitasje på overflaten og tørrsprekker på terrassebord, terrassebord har behov for vask, behandling og vedlikehold i nær fremtid. TG2

6.1	Balkonger, verandaer og lignende
	Det er slitasje på overflaten og tørrsprekker på terrassebord, terrassebord har behov for vask, behandling og vedlikehold i nær fremtid. TG2 Det er stedvis mye grønske på rekkverket. TG2

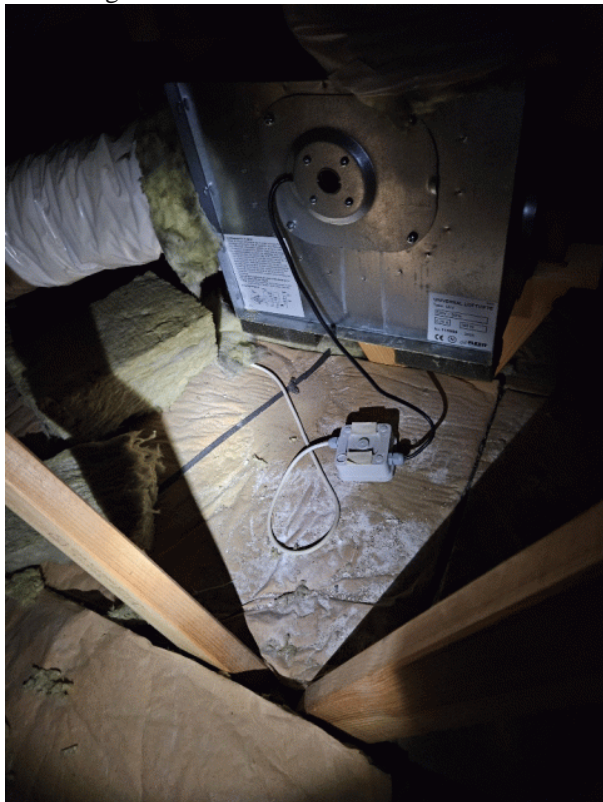
Det er ikke påvist lukt fra anlegget.  
Ventilasjonsanlegget var nytt i 2005  
Det var sist inspisert i ukjent år  
Det var rengjort i ukjent år  
Boligen har naturlig ventilasjon.  
Boligen har mekanisk ventilasjon.  
Boligen har ikke balansert ventilasjon.  
Det er ikke påvist fukt og mugg i filtre.  
Tilluft, avtrekk og luftutveksling vurderes som ikke tilfredsstillende.
