Tilstandsrapport

Fritidsbolig

Langemyrveien 39 , 4580 LYNGDAL

Befaringsdato: 23.03.2026

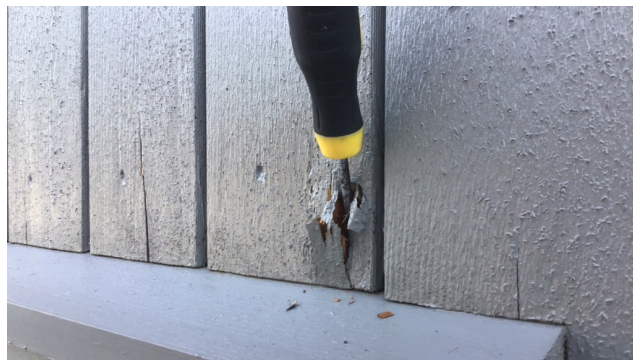
- Det er påvist spredte råteskader i bordkledningen.
- Det er påvist spredte råteskader i bordkledningen over enkelte vinduer.

- Råteskadet trekledning må skiftes ut.
- Råteskader i bordkledningen kan fortsette å utvikle seg både i tilliggende bordkledning og til bakenforliggende veggkonstruksjon, dersom en ikke foretar tiltak.

-Råteskadet tre kledning må skiftes ut for å begrense videre skadeutvikling i både i tilliggende bordkledning og til bakenforliggende veggkonstruksjon, dersom en ikke foretar tiltak.

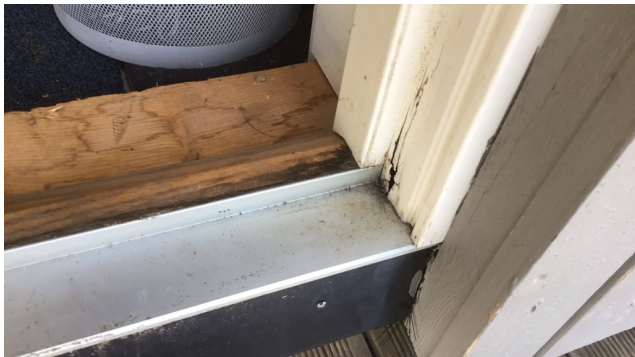
- Det er avvik:
-Det er registrert fukt skader i nedkant dørkarm i bod

Fukt skader i dørkarm i bod

- Tiltak:
-Det må gjøres tiltak på dørkarm i bod for å begrense skader

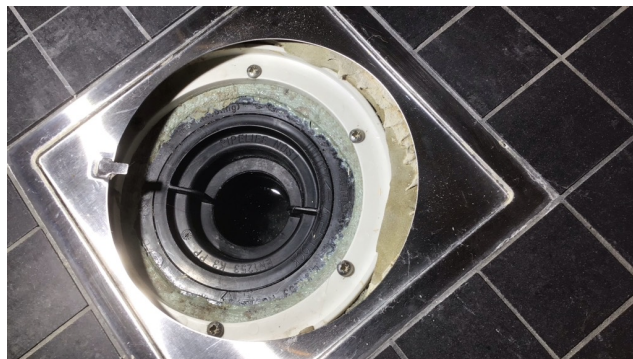
Det er plastsluk og synlig sluk mansjett under klemring som tettesjikt

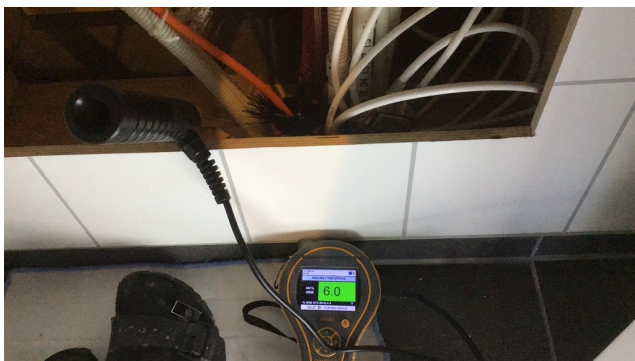
Hulltaking utført i inspeksjons luke på vaskerom bak innredning
Ikke påvist unormale fuktverdier på kontrollert område. 6 vektprosent

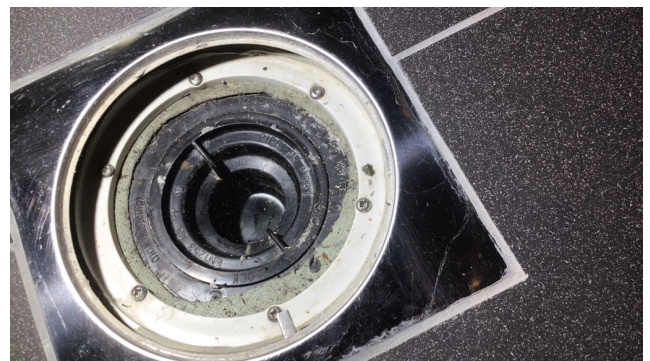
Det er plastsluk og synlig sluk mansjett under klemring som tettesjikt

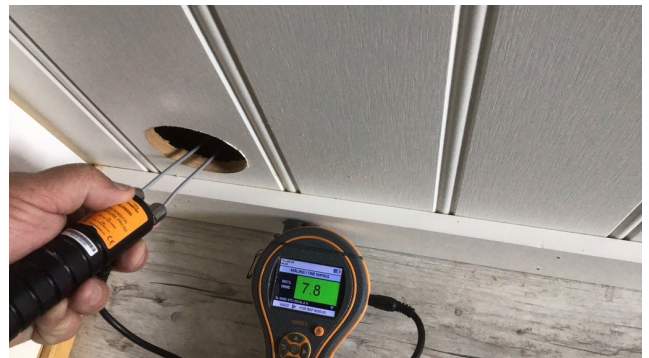
Hulltaking utført i soverom bak dusj. Ikke påvist unormale fuktverdier på kontrollert område. 7,8 vektprosent

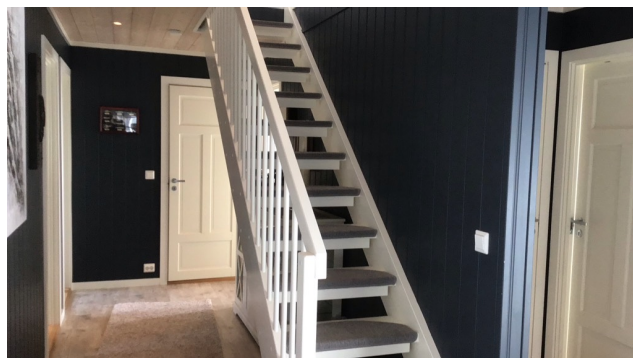
Det mangler håndløper på vegg i det innvendige trappeløpet.

- Håndløper på innvendig trapp må monteres på vegg for å tilfredsstille krav på byggetidspunktet.
