# Tilstandsrapport

Tomannsbolig

Neptunveien 8A, 3790 HELLE

Befaringsdato: 17.06.2025

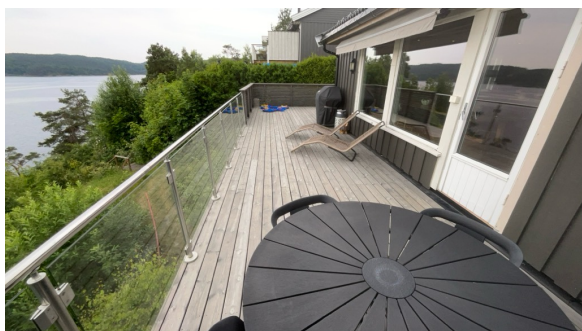
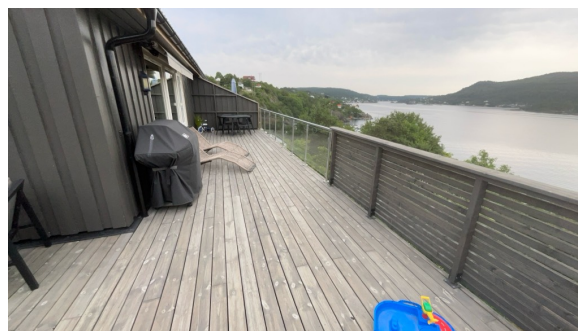
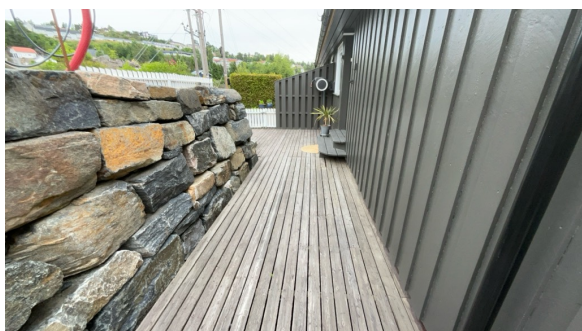
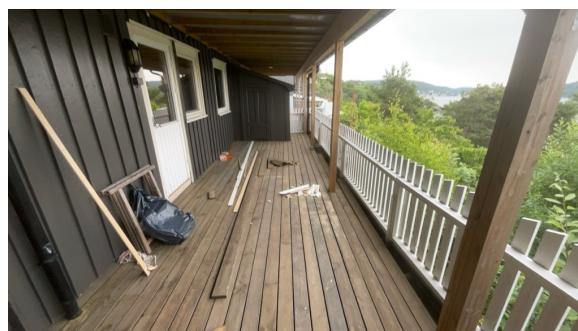
Terrasser i tre, med rekker. Terrasse i forkant av leiligheten er av noe eldre dato, denne får TG: 2 isolert sett.

Del av terrasse.

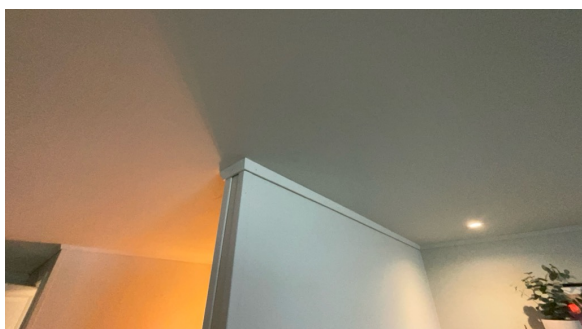
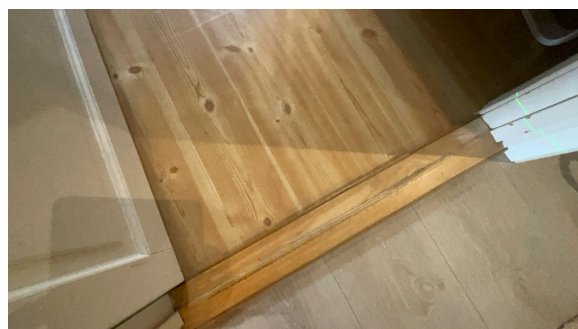
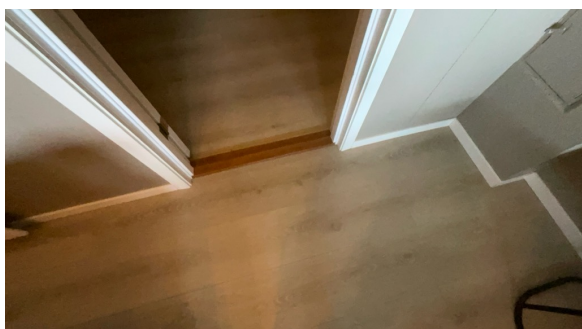
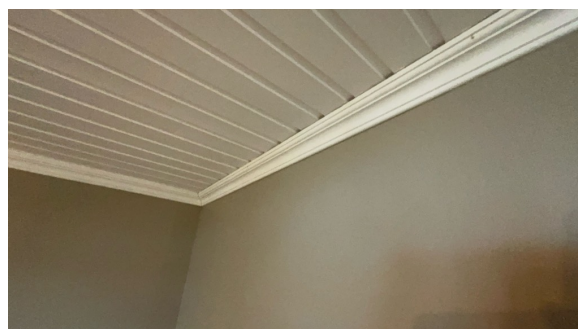
Kostnaden kan variere stort i forhold til ønsket standard og sluttresultat.

Del av vegg - tak.

Del av gulv.

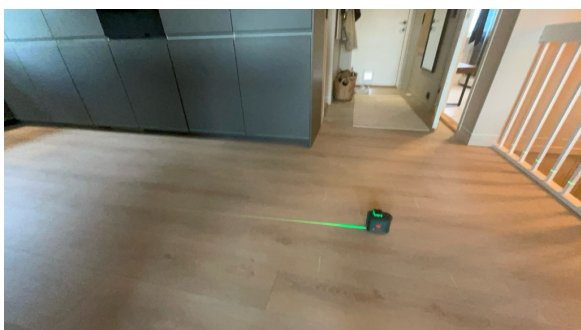
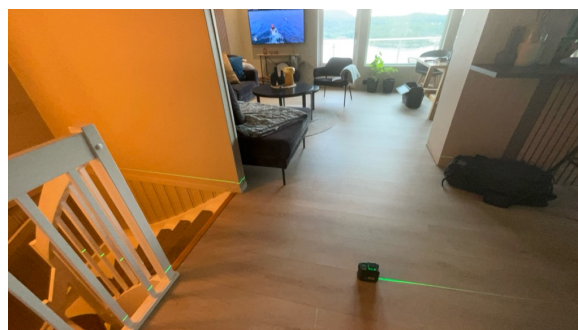
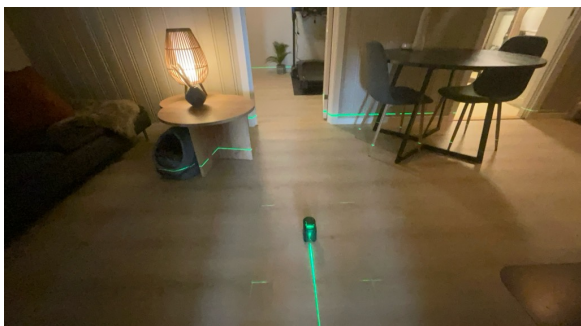
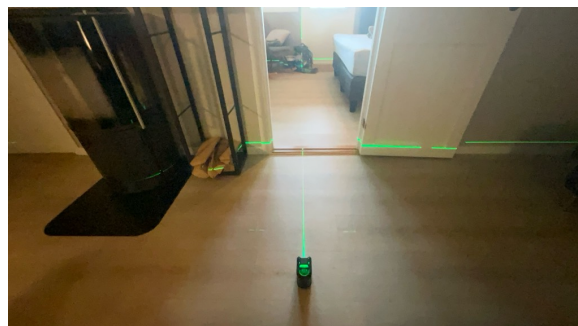
- Det er målt høydeforskjell på mellom 15-30 mm gjennom hele rommet. Tilstandsgrad 2 gis med bakgrunn i standardens krav til godkjente måleavvik.

Målt etasjeskille.

Målt etasjeskille mot mark.

- For å få tilstandsgrad 0 eller 1 må høydeforskjeller rettes opp. Det vil imidlertid sjelden være økonomisk rasjonelt som et enkeltstående tiltak i en bolig som dette. Dersom boligen en gang skal renoveres, kan man vurdere slike tiltak.

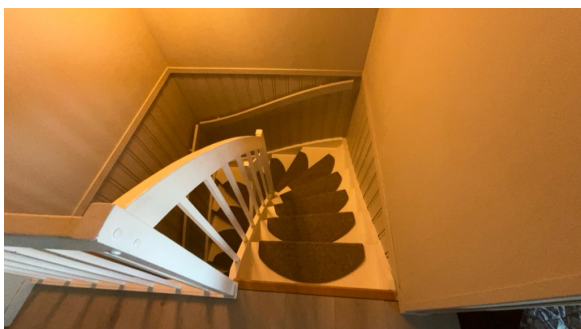
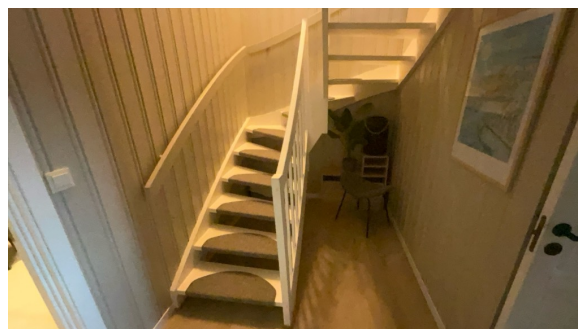
Trapp ned til underetasjen.

Trapp opp til 1 etasje.

- Åpninger er såpass store at det ut ifra sikkerhetsmessige forhold anbefales å lage mindre åpninger.
- Håndløper må monteres på vegg for å tilfredsstille krav på byggetidspunktet.

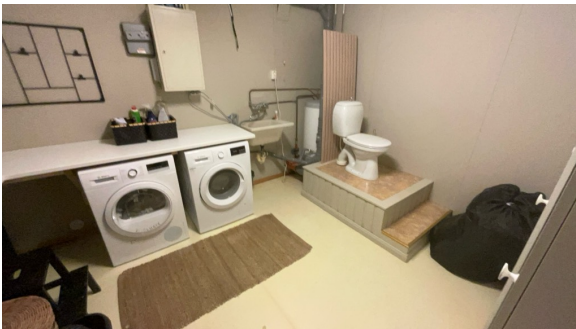
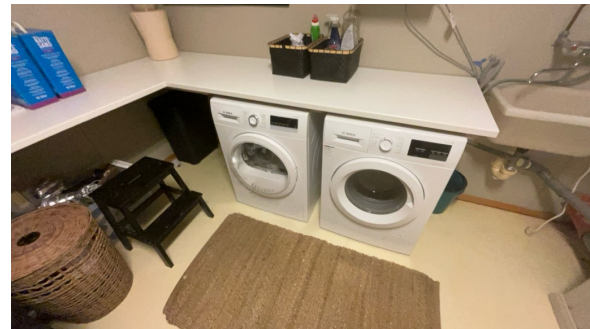
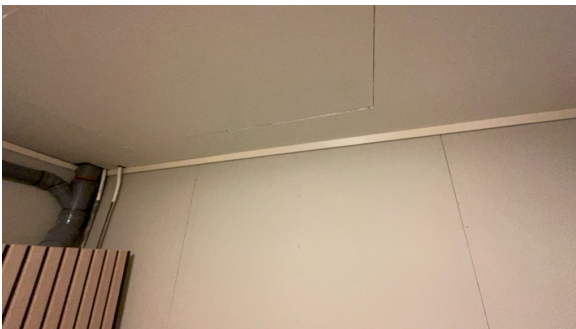
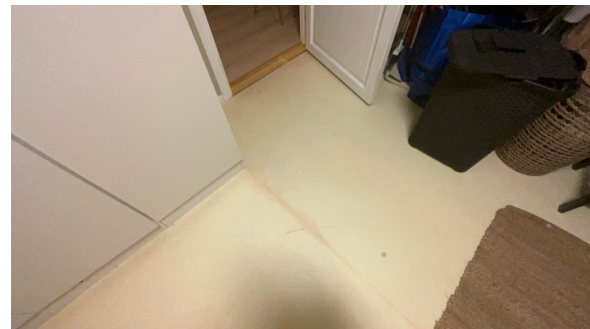
- Manglende oppgradering av våtrommet medfører høy risiko for at konstruksjonene ikke vil tåle vanlig bruk av vann eller lekkasjer. Dette kan føre til fuktskader på tilstøtende konstruksjoner.

Del av vaskerom.

Del av vegg - tak.

Del av gulv.

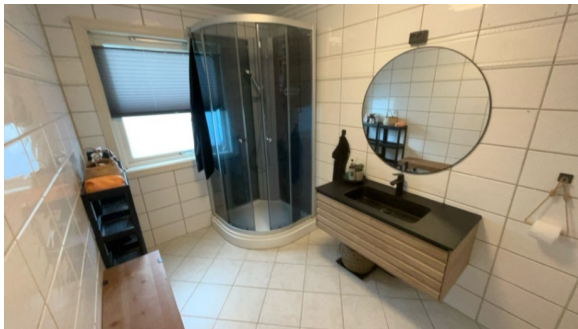
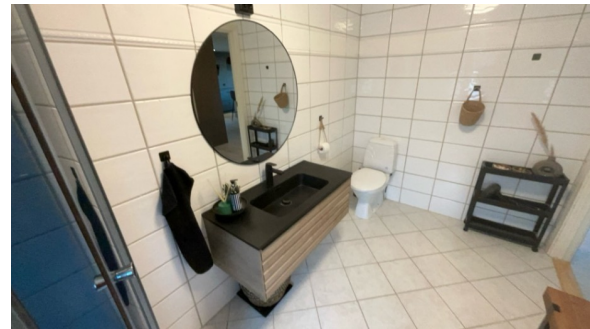
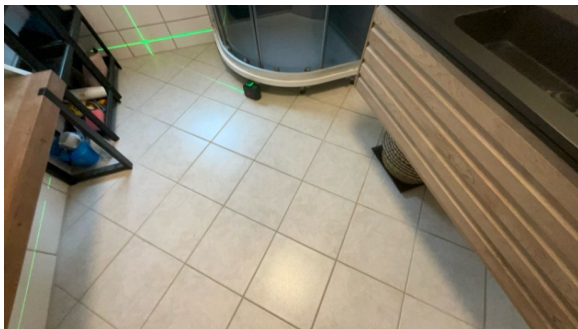
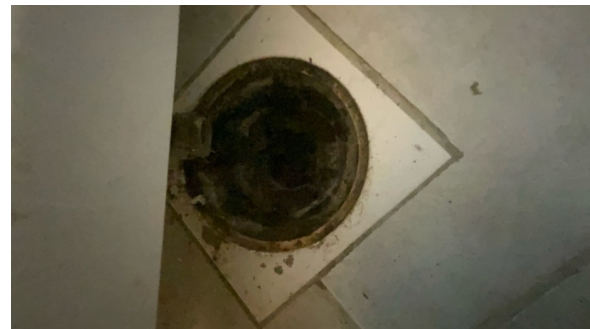
Det er sprekker i flis.

Del av baderom.

Del av gulv.

Sluk i gulv.

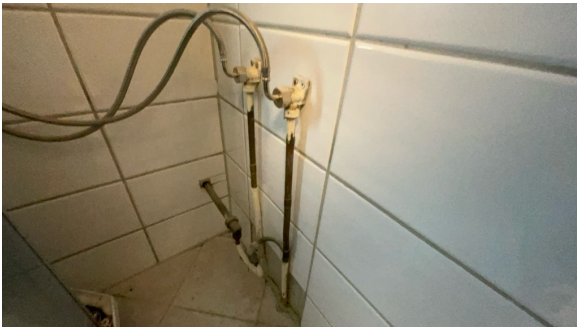
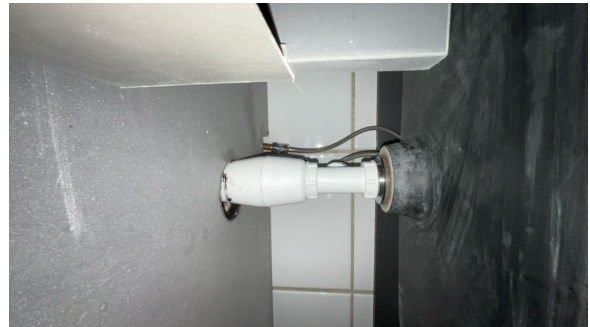
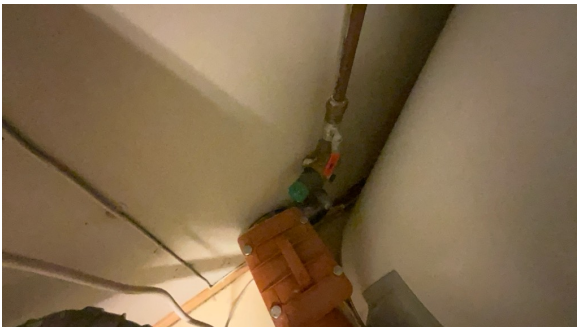
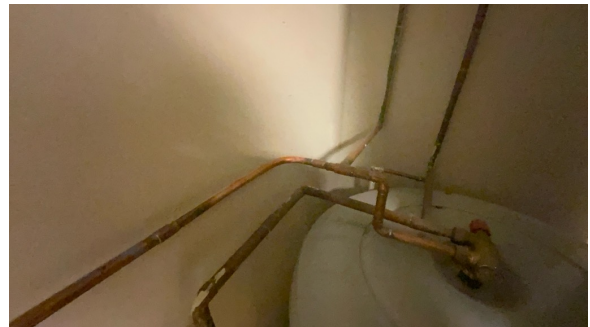
- Det er ikke behov for utbedringstiltak siden anlegget fungerer i dag, men ut ifra alder kan skader plutselig oppstå på eldre anlegg.

Del av rør til vann.

Stoppekran til vann.

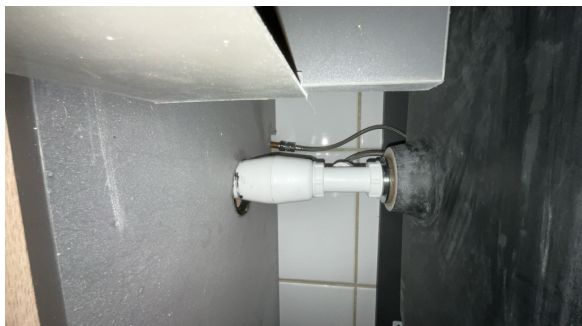
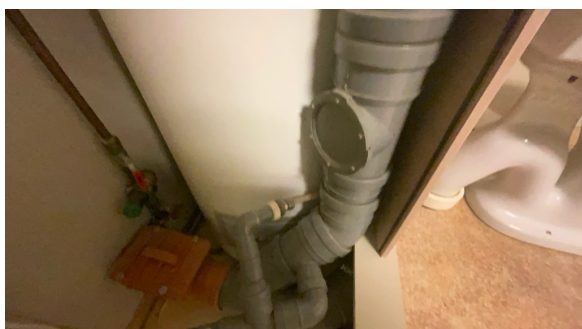
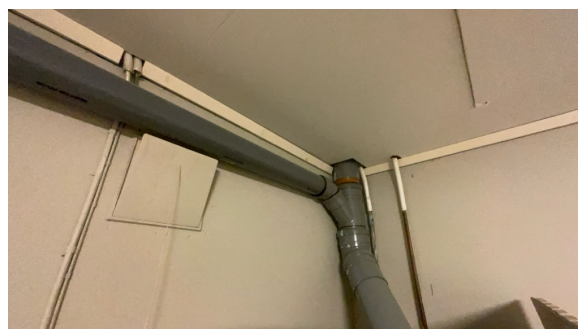
- Det er ikke behov for utbedringstiltak siden anlegget fungerer i dag, men ut ifra alder kan skader plutselig oppstå på eldre anlegg.

Del av rør til avløp.

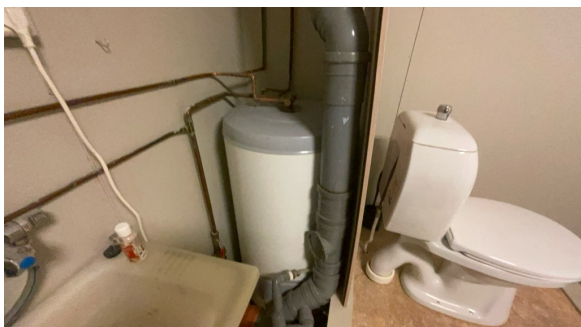
- Det er ikke behov for utbedringstiltak siden tanken fungerer i dag, men ut ifra alder kan skader plutselig oppstå på eldre tanker.

Varmtvannstank.
