# Tilstandsrapport

Enebolig

Hedenstadveien 270 , 3619 SKOLLENBORG

Befaringsdato: 25.11.2025

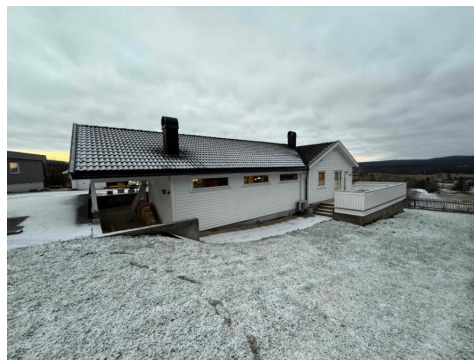
- Når takteking og undertak begynner å bli gamle, øker risikoen for lekkasjer, noe som kan føre til omfattende og kostbare reparasjoner av underliggende konstruksjoner dersom en ikke foretar tiltak på konstruksjonene før dette oppstår.

Bilde viser deler av taktekingen.

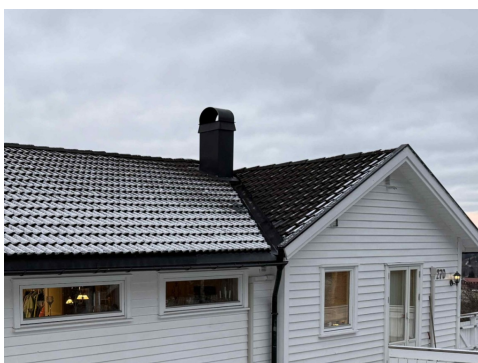
Bildet viser pipe med manglende takstige.

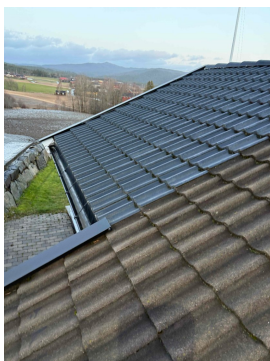
Bildet viser taket med manglende snøfangere.

Snøfangere må monteres for å redusere risikoen for takras. Takvinkelen og glatt overflate på taksteinene gir økt fare for snøras, noe som kan medføre personskader eller materielle skader.

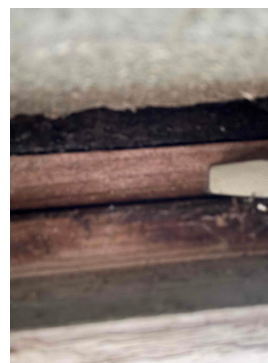
- Andre tiltak:
- Uten tilstrekkelig lufting bak bordkledningen kan fuktighet som trenger inn bak bordene eller gjennom veggen innenfra ikke tørke opp. Dette skaper ideelle forhold for råtesopp og muggvekst.

Bildet viser underkant av kledning med ingen lufting.

Det bør etableres tilstrekkelig lufting i nedre kant av kledningen mot grunnmur for å sikre god ventilasjon og redusere risikoen for fuktskader og redusert levetid på kledningen.  
Manglende lufting kan føre til opphopning av fukt, råte og forringelse av konstruksjonen over tid.

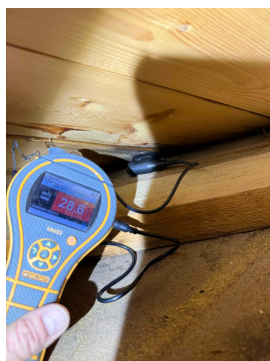
Det er påvist fukt ved gradrennen over inngangspartiet, rundt kanalen til kjøkkenventilatoren og ved gjennomføringen til pipen over hoveddelen. Årsaken kan ha sammenheng med utettheter i taktekking/undertak, kondens og beslag, eller en kombinasjon av disse.

Bilder viser måling ved gradrenne på loft.

Det må gjennomføres ytterligere undersøkelser for å avklare omfanget av registrert fukt og det må iverksettes tiltak mot skadedyr.

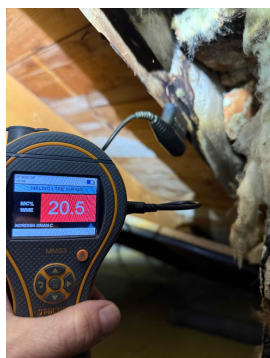
Bildet viser måling ved på loft ved pipe på hoveddelen.

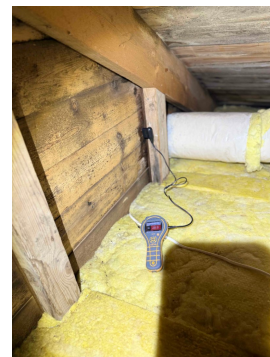
Bildet viser måling ved kanal i vegg fra kjøkkenventilator.

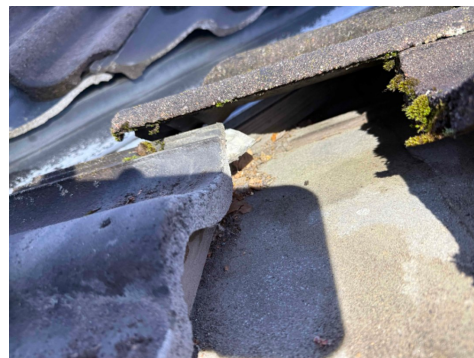
Bildet viser undertak ved gradrenne.

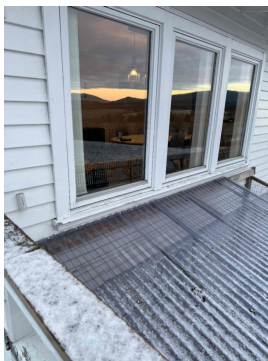
Det er påvist stedvis liten klaring mellom vannbrett og beslag, samt utvendige skader på vinduskarm utenfor kjøkkenet. Kjellervinduene mangler utvendig tetting og avslutning mot mur, samt vannbrettbeslag.

Bildet viser vindu med utvendig skade på karm, samt liten klaring mellom vannbrett og utvendig omramming.

Det bør utføres utbedring av skader på vinduskarm utenfor kjøkkenet, samt sikres tilstrekkelig klaring mellom vannbrett og beslag for å hindre vanninntrengning og videre forringelse av treverket.

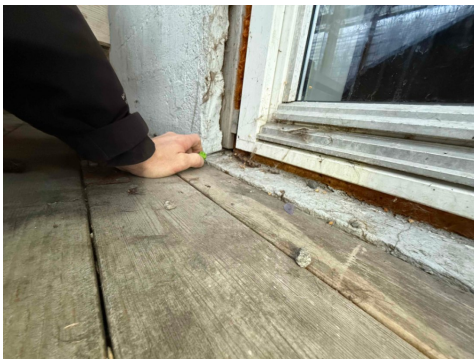
Bildet viser kjellervinduet med synlig monteringskum.

Kjellervinduene bør få utvendig tetting og avslutning mot mur, samt montering av vannbrettbeslag, for å redusere risikoen for fuktskader og forringelse av konstruksjonen.

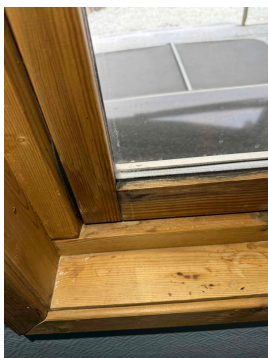
Bildet viser tegn til svertesopp og kondens.

Det bør gjøres tiltak for å bedre ventileringen av rommet, for eksempel ved å sørge for at veggventilene er åpne. Kondensering på enkelte glass har medført fuktskader i treverket, noe som kan medføre behov for utskifting av enkelte vinduer.

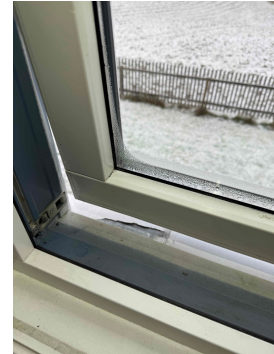
Bildet sier kondensering på vinduet.

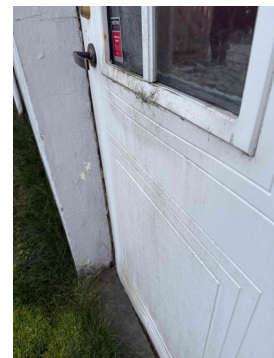
- Karmene i dører er værslitte utvendig og det er sprekker i treverket.
- Det er påvist fuktskader på dørbladet til kjellerdøren.

Bildet viser døren til kjelleren med svelleskader.

- Det må påregnes noe vedlikehold og at enkelte dører må skiftes ut.

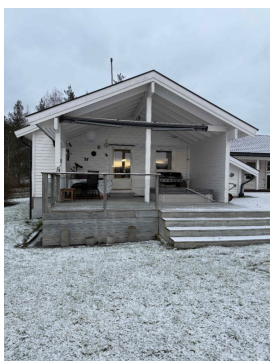
Bildet viser rekkverk med manglende glassfelt.

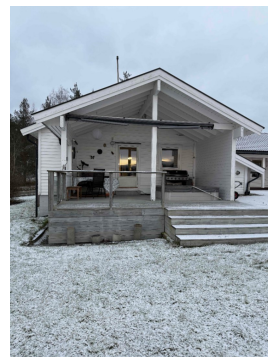
Bildet viser trapp uten rekkverk til veranda utenfor soverom.

Rekkverk må monteres på trappene for å ivareta sikkerheten og redusere risikoen for fall og personskader. Manglende rekkverk utgjør en risikofare, spesielt for barn, eldre og personer med nedsatt bevegelighet.

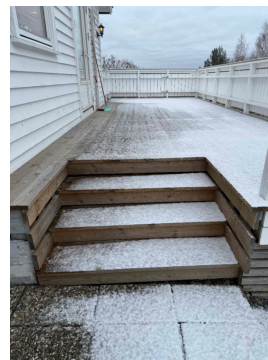
Bildet viser trapp uten rekkverk til veranda utenfor kjøkken.

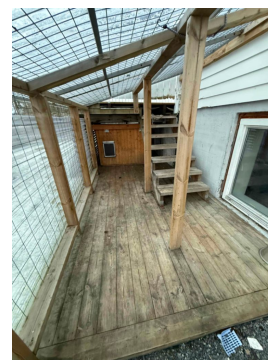
Bildet viser trapp beregnet for hund i hundegård.

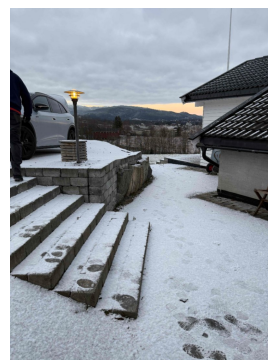
Bildet visere utvendig trapp i betongstein.

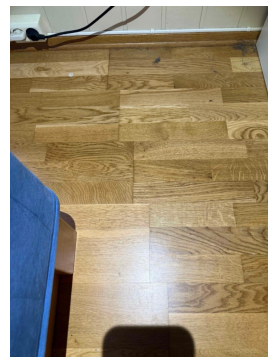
Bildet viser kjøter på parkettgulv med kort avstand.

Parkett og laminat på soverom i kjelleren og på stort soverom i første etasje bør legges om slik at skjøtene får korrekt avstand, for å sikre varig og stabil gulvflate og unngå fremtidige skader som oppsprekking av skjøter.

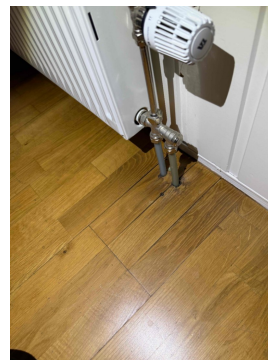
Det er påvist fuktskader på parkettgulvet ved radiatoren i stuen. Det ble ikke registrert unormale forhold ved fuktsøk.

Bildet viser parkett med fuktskade.

Fuktskadet parkett ved radiatoren bør utbedres for å unngå ytterligere forringelse av overflaten.

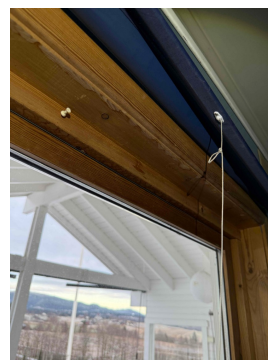
Det er påvist fuktskjolder i vinduskarmen på soverommet mot trapperommet.

Bildet viser fuktskjolder i vinduskarmen på soverommet mot trapperommet.

Fuktskjolder i vinduskarmen på soverommet mot trapperommet bør undersøkes nærmere for å forhindre fuktinntrengning og potensiell skade på bygningsdeler.

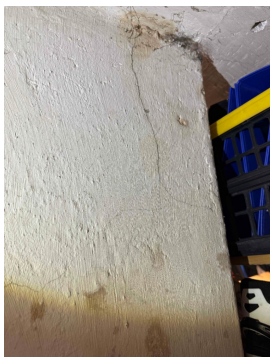
- Det er påvist sprekker og/eller riss i pipe.
- Mer enn halvparten av forventet brukstid er passert på pipe.

Bildet viser sprekk/riss i pipe i kjelleren

Det bør foretas utbedring av sprekker og riss i pipen for å sikre trygg bruk.

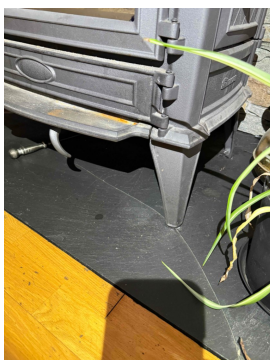
Bildet viser sprukket plate under vedovnene.

Sprekk i ildfast plate under ovnen bør utbedres for å sikre tilstrekkelig beskyttelse mot varme.

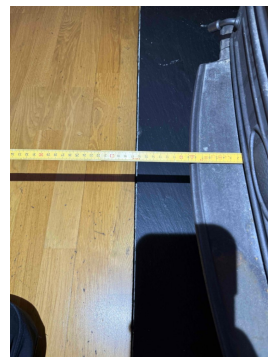
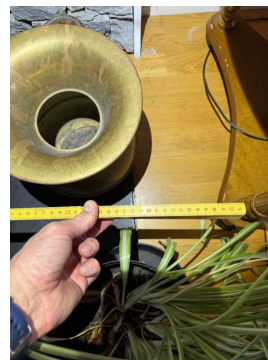
Konsekvensen av manglende tiltak er økt risiko for brann på grunn av utilstrekkelig avstand til brennbart materiale.

Bildet viser avstand fra vedovnen til parkett.

For å lukke avviket må det etableres større avstand til brennbart materiale fra vedovnen.

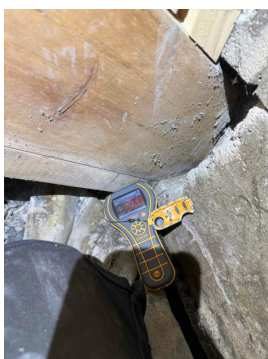
Bildet viser trappevange i kontakt med betonggulv i krypkjeller.

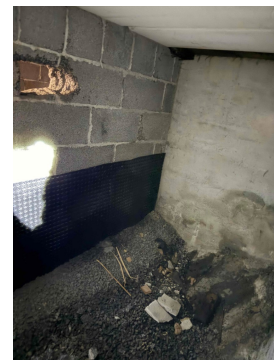
Bildet er tatt fra lufteventil og viser krypkjelleren uten tilgang.

Det bør etableres tilkomst til krypkjelleren for å muliggjøre inspeksjon og vurdering av tilstand. Vær oppmerksom på denne risikoen, overvåk tilstanden og undersøk dette nærmere, helst med hjelp av en fagkyndig.

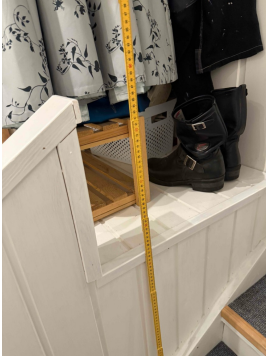
Bildet viser rekkverket øverst i trappen.

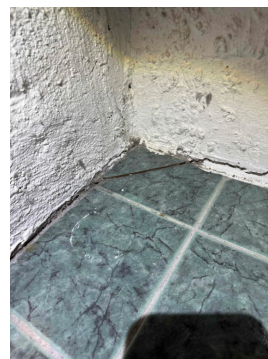
- Skadet flis er i et område hvor den kun utgjør et estetisk avvik.

Bildet viser skadet gulvflis.

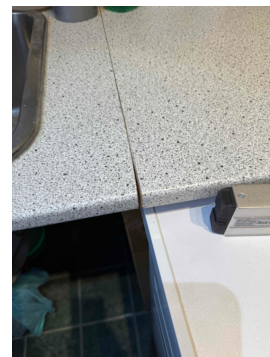
Bildet viser skjøt i benkeplaten.

Skjøten bør forsegles eller utbedres for å hindre inntrenging av fukt. Manglende forsegling medfører risiko for svelling og fuktskader i benkeplaten ved fuktbelastning.

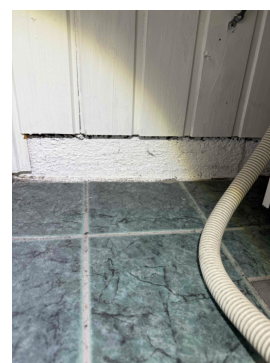
Bildet viser overgang mellom lettklinker og panelvegg.

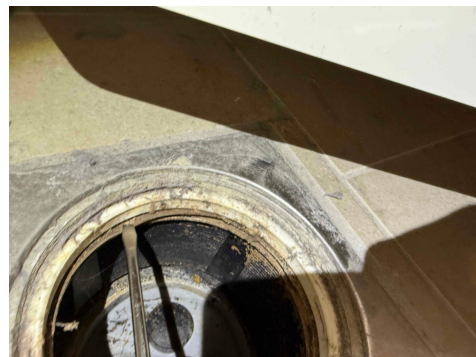
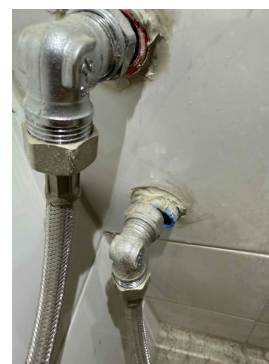
Konsekvensen av mangelfull utførelse rundt rørgjennomføringer er økt risiko for fuktinntrengning i konstruksjonen, noe som kan føre til fuktskader og behov for omfattende utbedringer på sikt.

Bildet viser rørgjennomføring til dusjen.

Basert på svakheter i rørgjennomføringen til dusjen anbefales det å bruke tett dusjkabinett, slik det gjøres i dag, for å redusere fuktbelastningen i våtsonen inntil badet en gang skal renoveres eller fornyes.

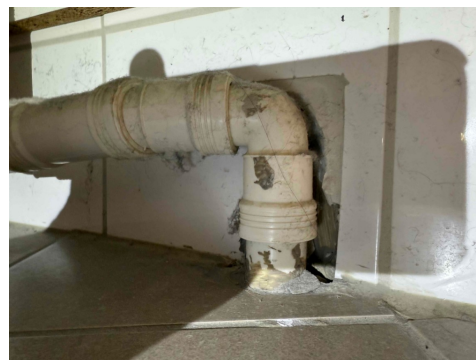
Bildet viser avløpsrøret fra servanten.

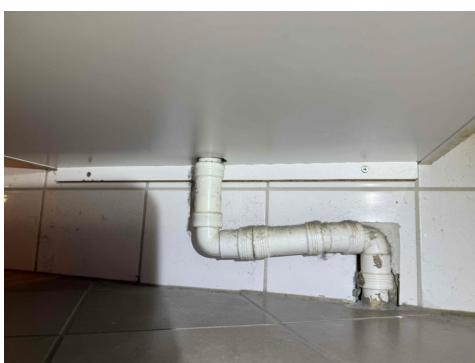
Bildet viser avløpet fra servanten med motfall.

Det bør utføres nærmere undersøkelser og eventuelt utbedring av avløpsrøret under servanten for å rette opp motfall. Konsekvensen av å ikke utbedre dette kan være redusert avrenning og økt risiko for tilstopping i avløpet.

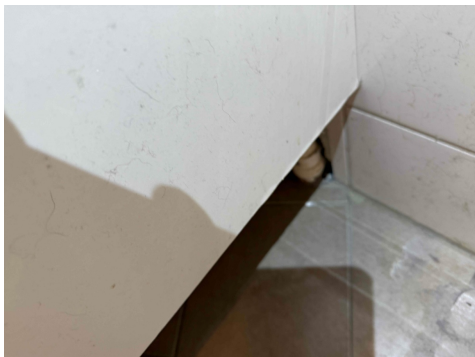
Bildet viser påbegynt svelling på servantskapet.

For å lukke avviket vedrørende svelling på innredningen, må det foretas lokale utbedringer. Manglende tiltak kan føre til ytterligere forringelse av innredningen og økte utbedringskostnader.

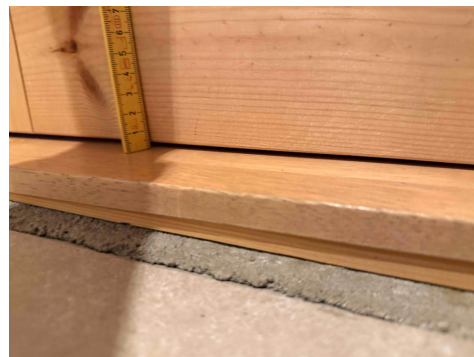
Bildet viser spalte mellom terskel og dørblad.

Dørblad bør justeres slik at spalten mellom dørblad og terskel er tilstrekkelig for å sikre god luftgjennomstrømning.

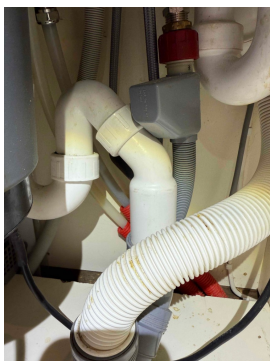
Bildet viser varerør uten tettemuffe.

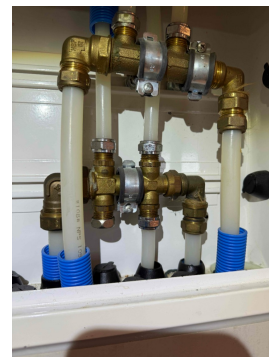
Bildet viser rørskap uten drenering.

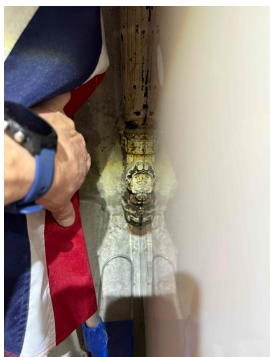
Bildet viser avløpsrør av støpejern.

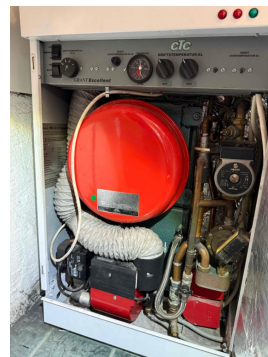
Bildet viser fyrkjelene (kombikjele).

Det anbefales å utføre service på anlegget, da manglende vedlikehold kan føre til driftsstans eller uforutsette skader.

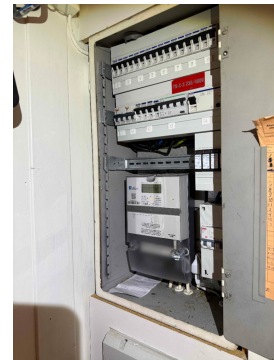
Det er imidlertid ikke fremlagt samsvarserklæring i forbindelse med ombygging fra 230 til 400 volt og montering av elbillader. Basert på dette er tilstandsgrad 2 gitt i henhold til NS 3600.

Bildet viser sikringskapet.

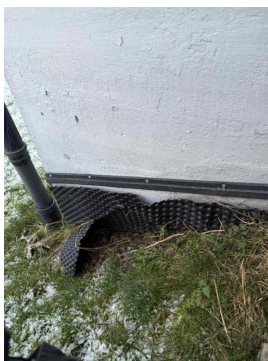
Bildet viser grunnmursplast som har seget.

Toppliste på grunnmursplasten bør monteres, og nedseget grunnmursplast bør rettes opp for å hindre at jord og fukt kommer i kontakt med grunnmuren, noe som kan føre til redusert effekt av dreneringen og økt risiko for fuktskader i konstruksjonen.

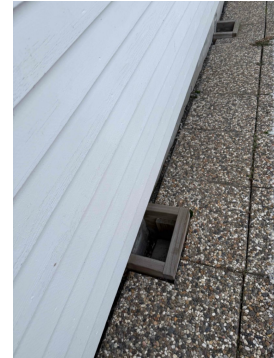
Bildet Bilder viser manglende toppliste.

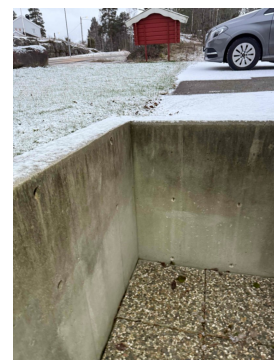
Bildet viser støttemur av betong.

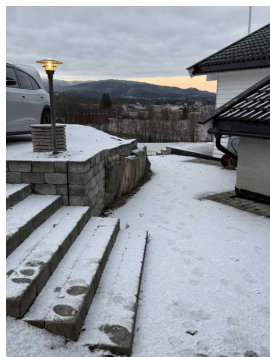
Bildet viser støttemur av betongstein og naturstein.

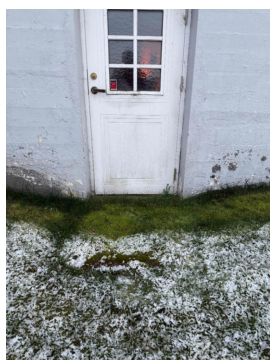
Konsekvensen av manglende tiltak er økt risiko for vanninntrengning i kjeller, samt utvasking og setningsskader i området rundt garasjen.

Bildet viser området foran inngangen til kjelleren.
