Hedenstadveien 270, 3619 SKOLLENBORG

**Svært innholdsrik og romslig  
enebolig med en solrik, usjenert  
og landlig beliggenhet - Meget  
gode utsiktsforhold**

# Tilstandsrapport

Befaringsdato: 25.11.2025

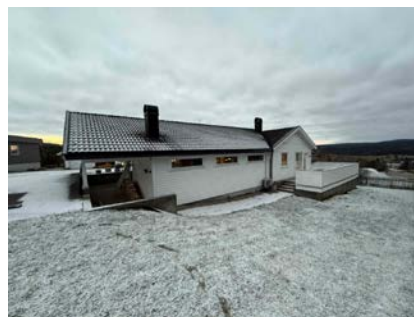
- Når taktekking og undertak begynner å bli gamle, øker risikoen for lekkasjer, noe som kan føre til omfattende og kostbare reparasjoner av underliggende konstruksjoner dersom en ikke foretar tiltak på konstruksjonene før dette oppstår.

Bilde viser deler av taktekkingen.

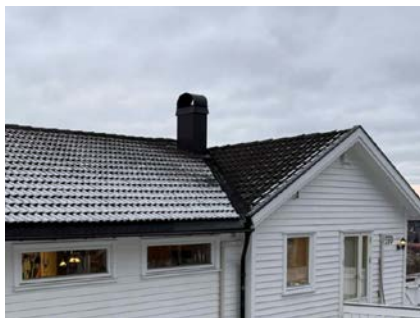
Bildet viser pipe med manglende takstige.

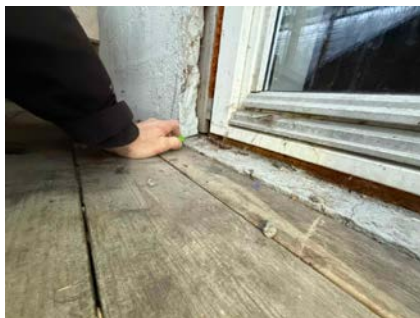
Bildet viser kjellervinduet med synlig monteringskum.

Kjellervinduene bør få utvendig tetting og avslutning mot mur, samt montering av vannbrettbeslag, for å redusere risikoen for fuktskader og forringelse av konstruksjonen.

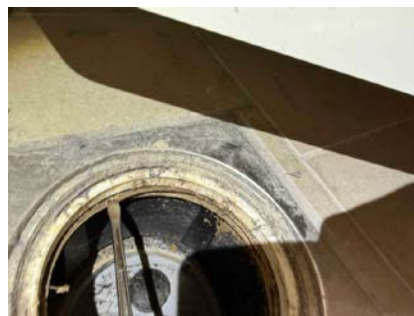
Konsekvensen av mangelfull utførelse rundt rørgjennomføringer er økt risiko for fuktinntrengning i konstruksjonen, noe som kan føre til fuktskader og behov for omfattende utbedringer på sikt.

Bildet viser rørgjennomføring til dusjen.

Basert på svakheter i rørgjennomføringen til dusjen anbefales det å bruke tett dusjkabinett, slik det gjøres i dag, for å redusere fuktbelastningen i våtsonen inntil badet en gang skal renoveres eller fornyes.

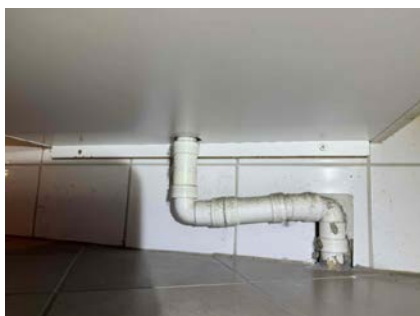
Bildet viser avløpet fra servanten med motfall.

Det bør utføres nærmere undersøkelser og eventuelt utbedring av avløpsrøret under servanten for å rette opp motfall. Konsekvensen av å ikke utbedre dette kan være redusert avrenning og økt risiko for tilstopping i avløpet.

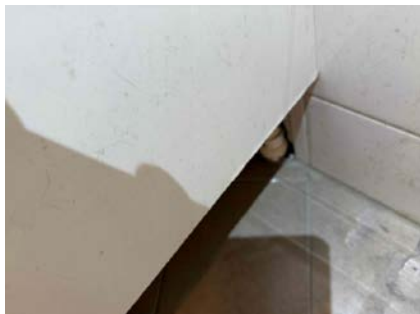
Bildet viser påbegynt svelling på servantskapet.

For å lukke avviket vedrørende svelling på innredningen, må det foretas lokale utbedringer. Manglende tiltak kan føre til ytterligere forringelse av innredningen og økte utbedringskostnader.
