Tveitavegen 232, 5282 LONEVÅG

**Småbruk med usjenert og flott  
beliggenhet | Modernisert  
innvendig | 480 mål eiendom |  
Gjestehus med utleiepotensiale**

# Tilstandsrapport

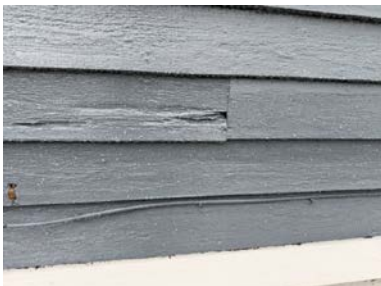
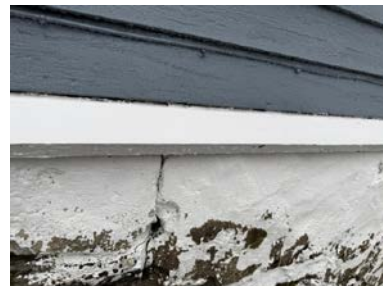
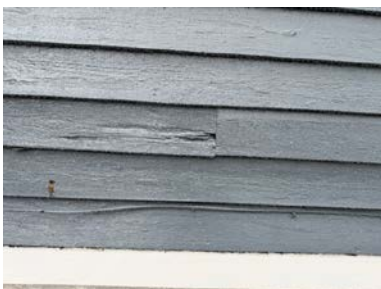
- Manglende lufting bak kledning. Løsningen var vanlig da bygget ble oppført, men medfører økt risiko for fukt og råte i kledning samt bakenforliggende konstruksjoner.
- Betydelige råteskader i kledningen, med påfølgende vedlikeholdsbehov.
- Malingsavskalling og varierende slitasje på kledningen.
- Dels kort avstand mellom terreng og kledning. Over tid kan dette før til økt fuktopptrekk og skader på kledning.

- Andre tiltak:
- Lufting bør etableres ved utskifting av kledning. Det anbefales jevnlig tilsyn med dagens løsning.
- Kledning med råteskader bør skiftes ut.
- Det anbefales å etablere tilstrekkelig avstand mellom terreng/kledning, alternativt kan en benytte drenerende masser som minimerer vannsprut fra terreng som kan skade kledning.
- Estimert er grovt satt for utskifting av kledningsbord med råteskader. For etablering av ny kledning på hele boligen, samt etablering av lufting m.m., må det påregnes høyere kostnader.

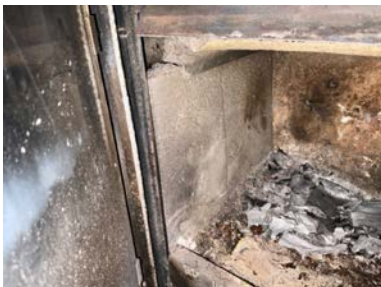
- Mer enn halvparten av forventet brukstid er passert på pipe (TG2)
- Sprekker i ildfast stein inne i ovnen.
- Rennemerker fra sotluke (TG2).
- Ildfast plate mangler på gulvet under sotluke/feieluke på pipe (TG2).
- Pipevanger er ikke synlige (TG3).

- Andre tiltak:
- Det anbefales jevnlig tilsyn og kontroll med tanke på eventuell svekket funksjon. Utbedringer bør vurderes ved tegn til skader eller lekkasjer.
- Konf. feier vedr. behov for utbedringstiltak. Estimert er kun satt for synliggjøring av pipevanger grunnet gitt TG3 på dette punktet iht. standardens krav.

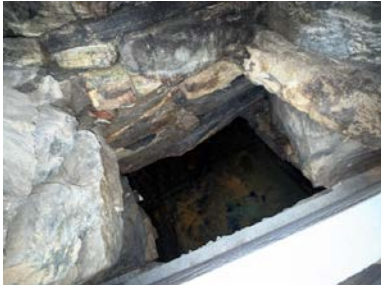
- Fuktig miljø i kjeller. Dette kan skyldes dreneringssvikt, høyt grunnvann eller vanninnsig ved nedbør. Åpen brønn tilfører fukt i kjelleren.
- Begrenset ventilering i kjeller.

- Det bør foretas tiltak for å redusere fuktighet i kjelleren.
- Det anbefales jevnlig kontroll av fuktforholdene i kjelleren. Ved økt fuktpåvirkning bør en vurdere enkle tiltak som bedre ventilasjon, avfukter eller å unngå lagring direkte mot yttervegg.

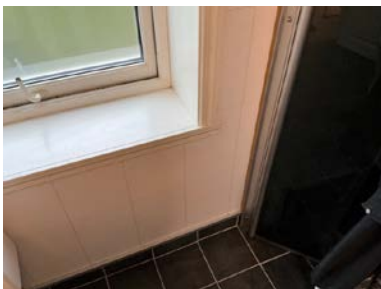
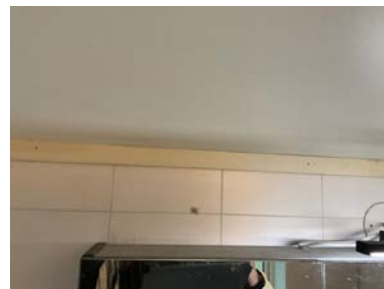
Vurdering av avvik: Vindu med ikke fuktbestandige materialer i våtsonen (dusjsonen). Hull over skap etter tidligere innfestinger.

- Andre tiltak:
- Det vurderes ikke for å være behov for tiltak per i dag såfremt det benyttes dusjdører. Vindu blir ikke utsatt for direkte vannsprut/søl. Avvik er satt iht. standardens krav grunnet at vindu er montert i våtsone.
- Hull bør silikoneres igjen (ingen risiko forbundet med disse).

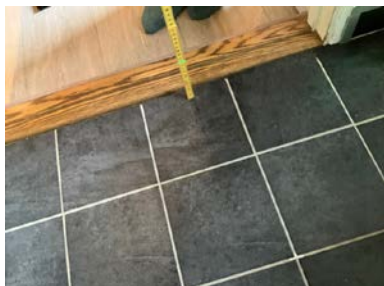
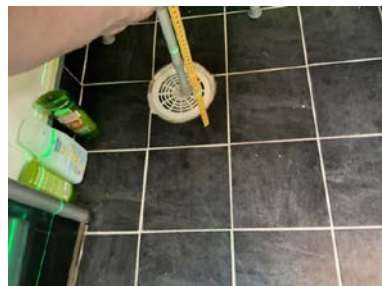
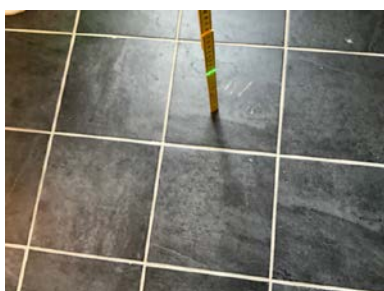
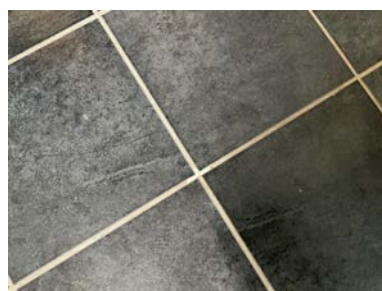
Vurdering av avvik: Det er påvist avvik i fallforhold til sluk i forhold til krav i forskrift på byggetidspunktet. Det er lokalt fall til sluk, men dels motfall på øvrige deler av badet mot dør. Noen hakk og synlig fliskryss på gulvet.

- Andre tiltak:
- Vær oppmerksom ved bruk. For å få tilstandsgrad 0 eller 1 må gulvet bygges om, for å få riktig fall til sluk. Det vil imidlertid sjelden være økonomisk rasjonelt som et enkeltstående tiltak. Ved en eventuell renovering, påse at våtrommet bygges med riktig fall til sluk.
- Øvrige avvik er av visuell betydning.

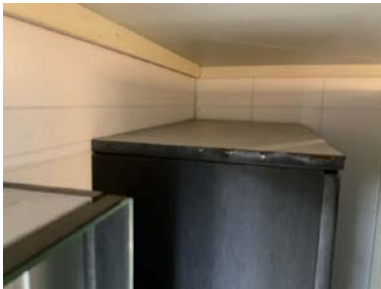
Vurdering av avvik: Avflassing på topp av veggskap.

- Andre tiltak:
- Avvik av visuell betydning. Innredning skiftes ved ønske/behov.

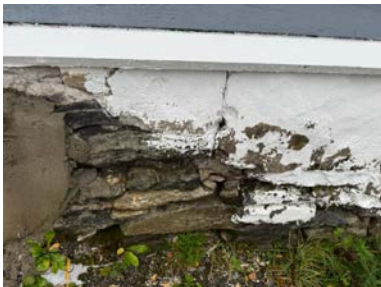
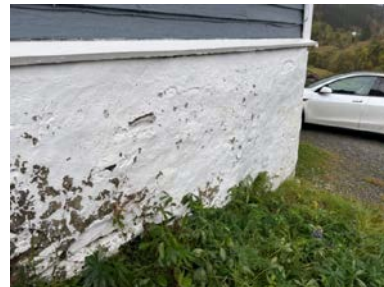
- Det ble registrert større skjevheter i etasjeskiller, som kan ha sammenheng med eventuelle skjevheter i fundament. Merk at det normalt sett forekommer skjevheter i eldre bygninger. Det må foretas målinger over tid for å kunne si noe om pågående problemer. Dette er undersøkelser som går ut over omfanget i en vanlig tilstandsrapport etter ny forskrift.
- Sprekker i mur og avskallinger.

- Det vurderes ikke for å være behov for tiltak per i dag, utover jevnlig tilsyn og kontroll av evt. riss og sprekker. Disse skyldes mest sannsynlig eldre setninger. Merk at disse må måles over tid for å kunne konkludere med evt. pågående setninger.
- Det må påregnes vedlikehold.

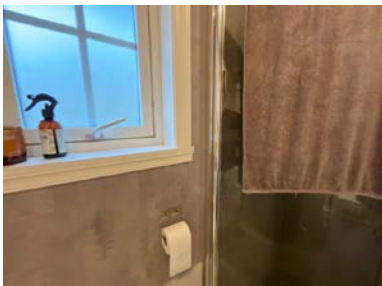
Vurdering av avvik: Vindu med ikke fuktbestandige materialer i våtsonen (dusjsonen).

- Andre tiltak:
- Det vurderes ikke for å være behov for tiltak per i dag såfremt det benyttes dusjdører. Vindu blir ikke utsatt for direkte vannsprut/søl. Avvik er satt iht. standardens krav grunnet at vindu er montert i våtsone.
