# Tilstandsrapport

Boligbygg med flere boenheter

Stølsvegen 92 E, 5262 ARNATVEIT

Befaringsdato: 07.05.2025

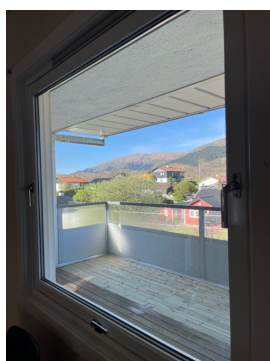
**Vurdering av avvik:**  
• Det er avvik:  
Noe slitasje i overganger registrert på enkelte vinduer.

**Konsekvens/tiltak**  
• Tiltak:  
Oppgradering vil skje i tråd med borettslagets plan.

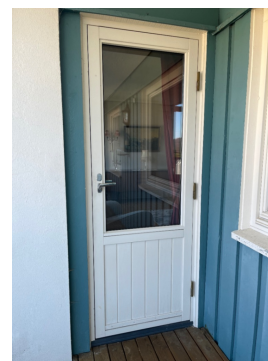
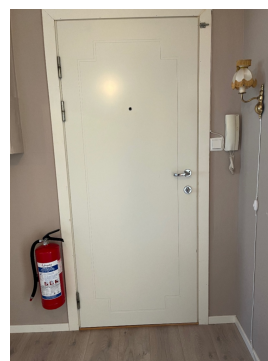
### ! TG 2 Dører

**Vurdering av avvik:**  
• Det er avvik:  
Noe slitasje i nedre deler på terrassedør.

**Konsekvens/tiltak**  
• Tiltak:  
Vedlikehold må påregnes, oppgraderes i tråd med borettslagets plan.

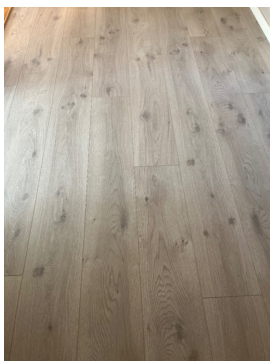
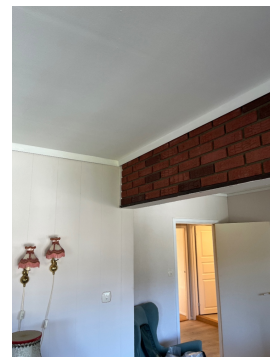
### ! TG 2 Overflater

Innvendige gulv med ulike overflater, laminat og belegg.  
Innvendige vegger og himling med tapet og malte plater.  
Overflater er kontrollert for knirk og svikt og visuelt for fuktskjolder og skader.  
Innvendige overflater fremstår med varierende slitasjegrad.

- Overflater må utbedres eller skiftes.

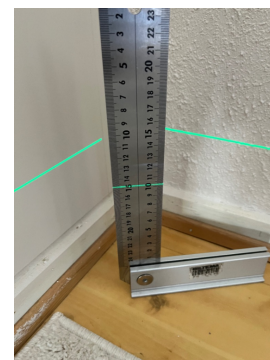
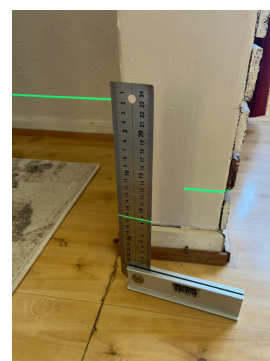
### ! TG 2 Etasjeskille/gulv mot grunn

Resultatet tilfredsstillende ikke dagens krav til avvik.

- Det er målt høydeforskjell på mellom 15-30 mm gjennom hele rommet. Tilstandsgrad 2 gis med bakgrunn i standardens krav til godkjente måleavvik.

Fungerer med dette avvik, ved oppgradering anbefales avretting

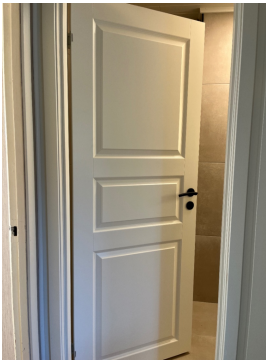
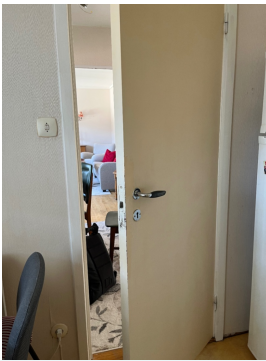
### ! TG 2 Innvendige dører

Innvendige dører av ulik type og alder er undersøkt for slitasje, skader og åpne/lukke mekanisme.

- Lokal utbedring må påregnes.

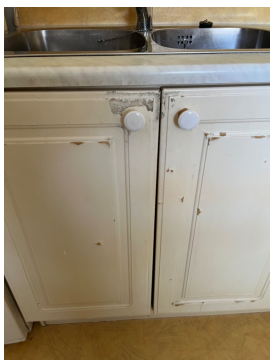
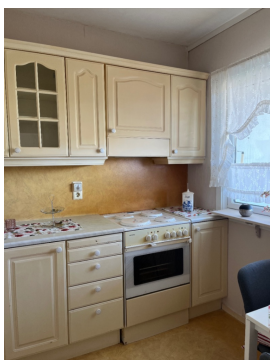
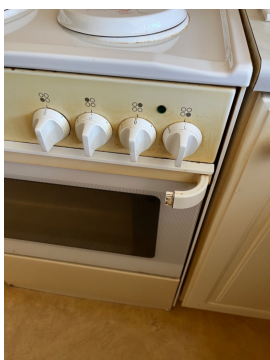
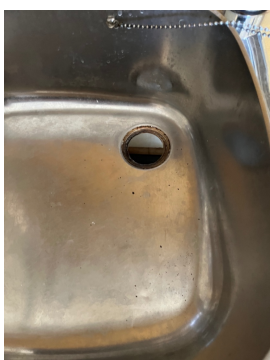
- Det er påvist skader på overflater/kjøkkeninnredning utover normal slitasjegrad.

- Det må påregnes lokal utbedring/utskiftning.

Det må påregnes oppgradering.

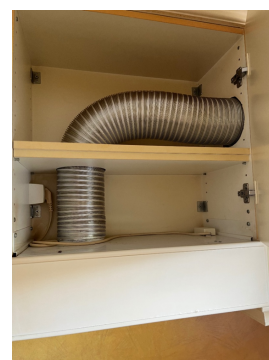
Ventilator montert i skap over komfyr.

- Det er avvik:

Må ses i sammenheng med oppgradering av kjøkken

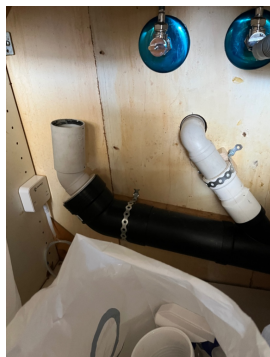
### ! TG 2 Avløpsrør

Avløpsrør i plast og støpejern med ukjent alder.
