# Tilstandsrapport

Enebolig

Solørvegen 1664 , 2265 NAMNÅ

Befaringsdato: 10.11.2025

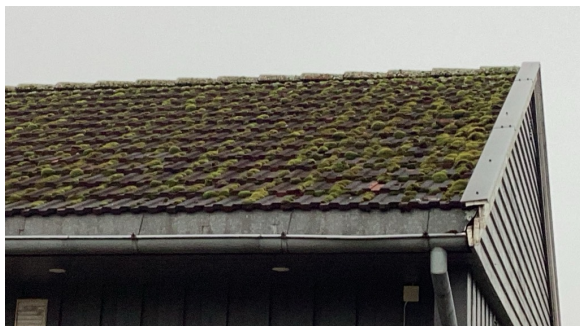
- Tidspunkt for utskiftning av takteking nærmer seg.
- Tidspunkt for utskiftning av undertak nærmer seg.
- Når takteking og undertak begynner å bli gamle, øker risikoen for lekkasjer, noe som kan føre til omfattende og kostbare reparasjoner av underliggende konstruksjoner dersom en ikke foretar tiltak på konstruksjonene før dette oppstår.

Kraftig mosevekst på taktekingen.

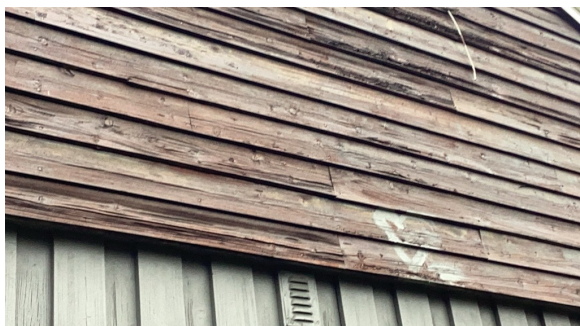
Det er stedvis oppsprekking nederst på kledningsbord.  
Kraftigere slitasje og oppsprekking på fasade mot sør.

Mindre del av fasadekledningen er moden for utskifting.

Eksempel på tilstand.

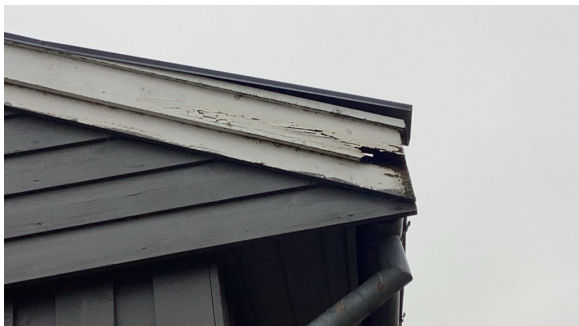
Råte på vindski.

Vedlikehold/utskifting av vindskier og isbord.

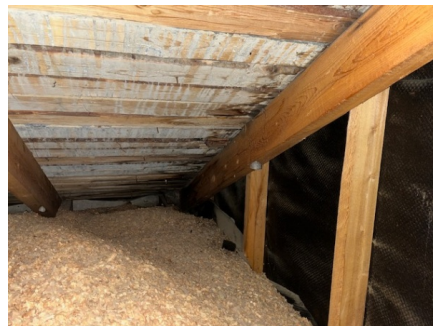
Oversikt fra loft. Stedvis mørke områder som kan minne om fuktmerker, kan stamme fra tidligere forhold.

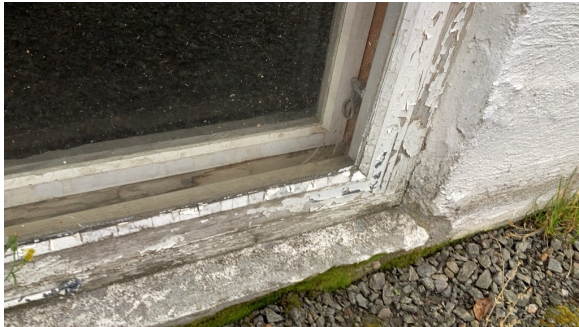
Kjellervinduer har kraftig slitasje og oppsprekking i kitt. Det må forventes luftlekkasjer fra denne type vinduer.

Eksempel på slitasje på kjellervindu

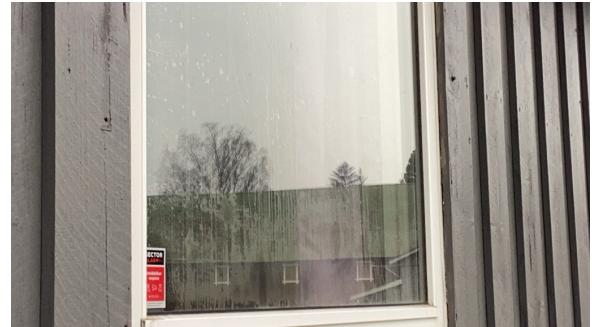
Flere vinder i 1. etasje har punktert glass.

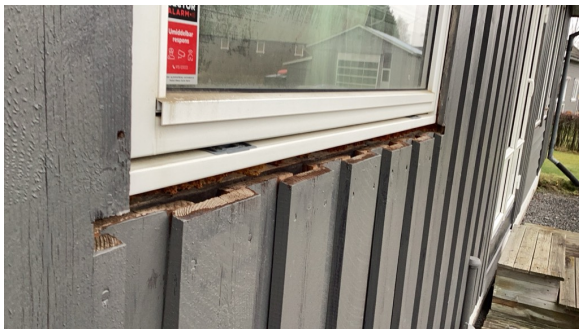
Det gjenstår å montere vannbrett på flere vinduer.

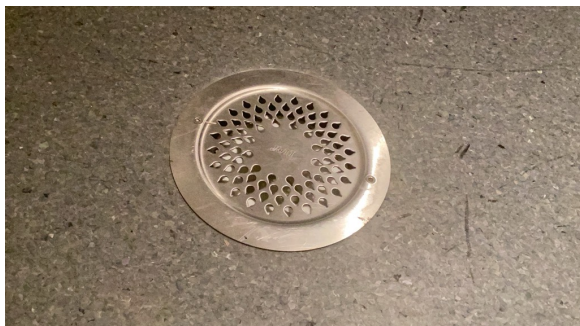
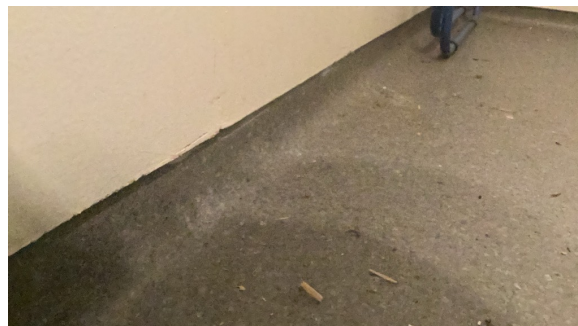
Ikke overlapping mellom gulvbelegg og veggplater.

Det er ikke nødvendig med tiltak ut fra dagens bruk av rommet, men rommet kan ikke forstås som et helhetlig tett våtrom.

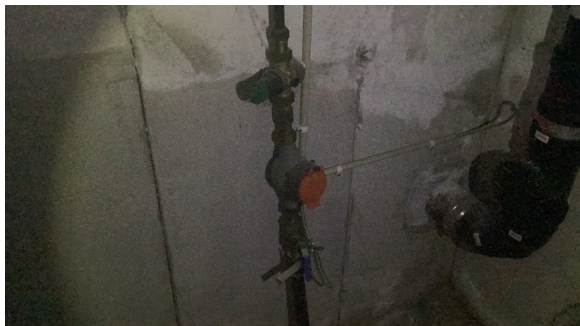
- Det er påvist at eventuelt lekkasjevann fra rør i rør system ikke ledes til sluk eller annen kompenserende løsning.

Vannmåler og stoppekran i kjeller.

- Det bør foretas tiltak på anlegget som sikrer bedre løsning på eventuelt lekkasjevann fra rør i rør system.
