# Myrvegen 15 4480 KVINESDAL

## Tilstandsrapport Eierskifte

Boligtype: Enebolig

Byggeår: 1979

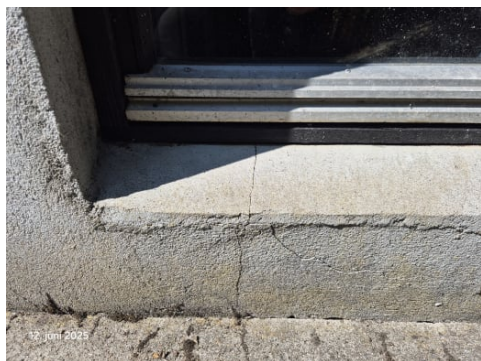
Mindre sprekker kan sees på bildet.

Noen mindre riss er påvist i murveggene, disse er sannsynligvis kun i murpussen.

Pusse igjen sprekker, slik at det ikke forverrer seg.

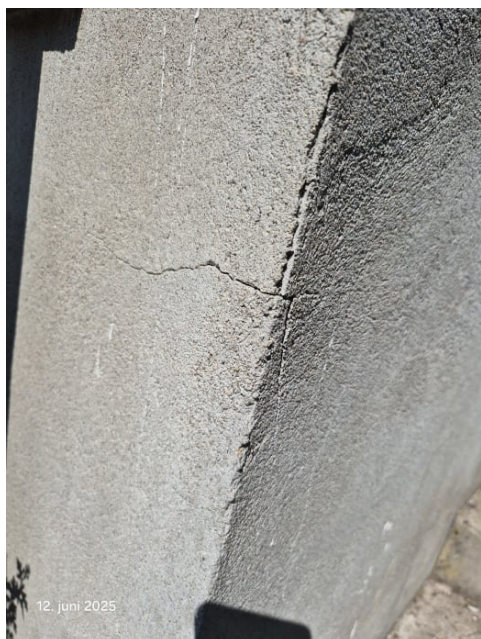
Mindre sprekker kan sees på bildet.

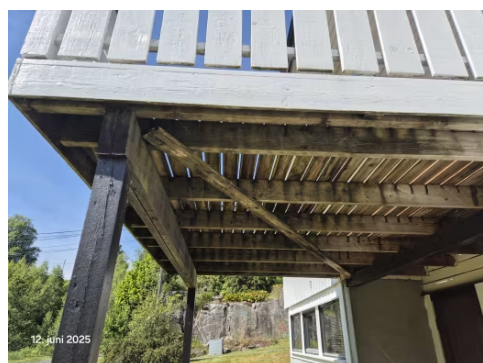
Bildet viser bjelkelaget til balkong. Vedlikehold trengs.

| Bjelker på balkong trenger vedlikehold.<br>Noe grønske finnes.<br>Terrassebord er stedvis værslitt, men i generelt god stand.<br>Vedlikehold må påregnes.<br>Ellers er konstruksjoner i god stand. | |

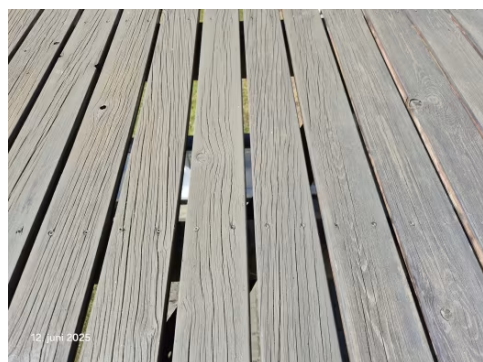
Soltørkede terrassebord på balkong.
