# Borghild Ruds veg 39 2320 FURNES

## Tilstandsrapport Eierskifte

Boligtype: Enebolig

Byggeår: 2002

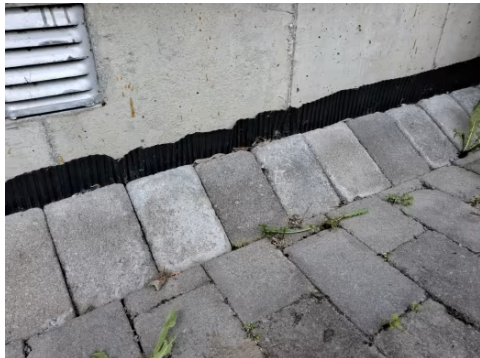
Det er ikke etablert toppliste på grunnmursplast.

Dreneringens tilstand har påvirkning på underetasjens bruksområder og bygningstekniske tilstand. Drenering er nedgravd og skjult, og av den grunn må estimert tilstand vurderes ut i fra alder. Estimert teknisk levetid på drens-system har et betydelig sprang, og er mellom 20 - 60 år. Av nevnte grunner er det vanskelig å angi noen eksakt tilstand, men basert på alder er restlevetiden vurdert til å være usikker. Terrengfallet rundt bygningen er stedvis mindre enn anbefalt. Basert på en helhetlig skjønnsvurdering så vurderes forholdet til å ikke utgjøre en vesentlig forhøyet risiko for økt fuktbelastning på bygningen. Det registreres manglende toppliste på grunnmursplast.

Det anbefales at det etableres toppliste på grunnmursplast.

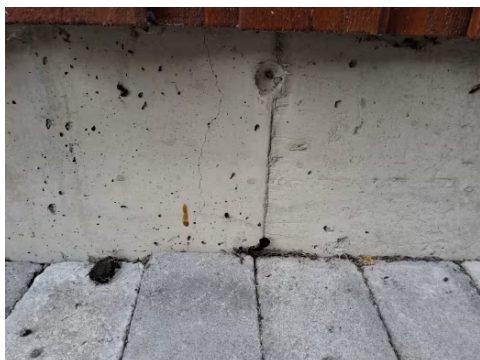
Det er mindre riss i grunnmuren.

Det registreres mindre riss i grunnmur. Dette er ikke uvanlig og vurderes ikke å ha vesentlig konstruksjonsmessig betydning slik dette fremstår i dag.

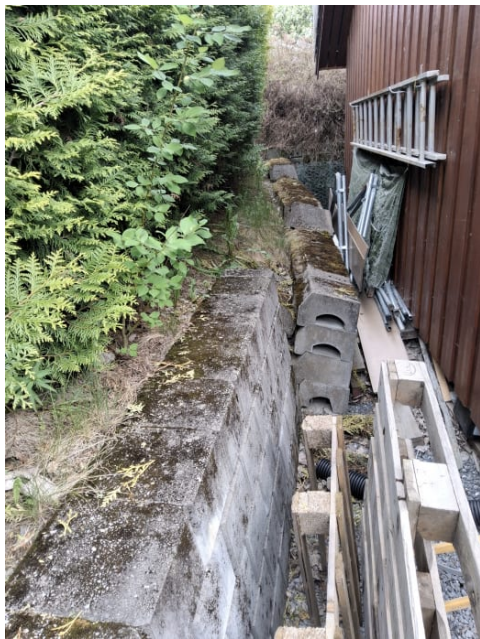
Det registreres større utsklidninger/skjevheter.

Støttemur bak garasje.

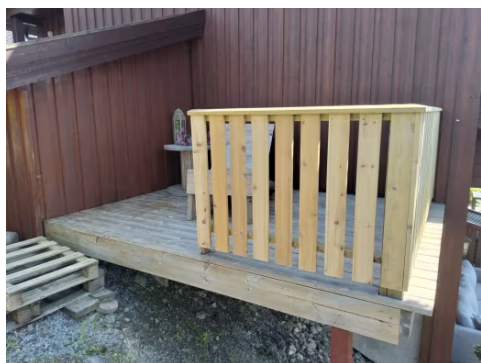
Terrassen mangler trapp med rekkverk.

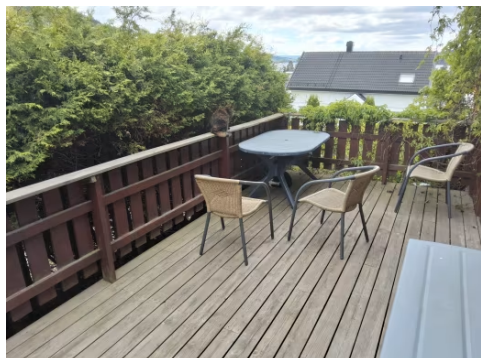
Oversiktsbilde terrasse.

For å lukke avviket vedrørende rekkverkshøyde må høyden på rekkverket heves til dagens krav på 100 cm. Oppretting av skjevheter og overflatebehandling anbefales. Selger opplyser at terrassen vil bli beiset i før salg.

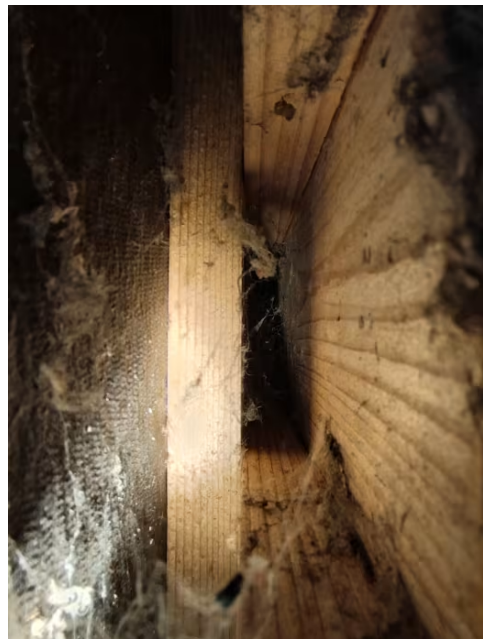
Det er ikke etablert musesperre bak kledningen.

| <p>Det anbefales å etablere musetetting bak kledningen. Vedlikehold av fasader med vask/skraping og beis/maling bør påregnes.</p> | |

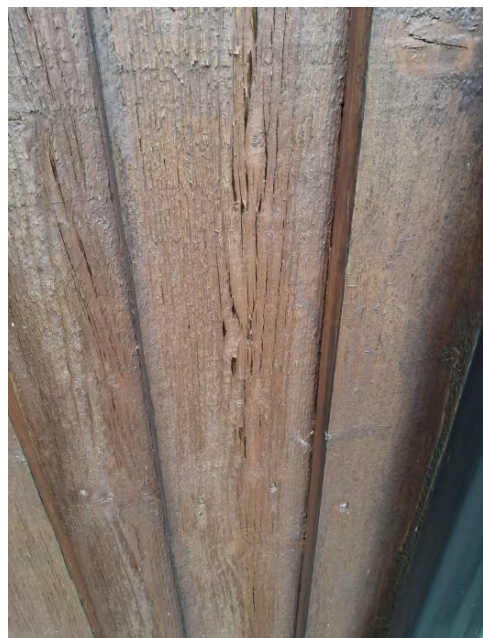
Kledningen er stedvis værslitt.

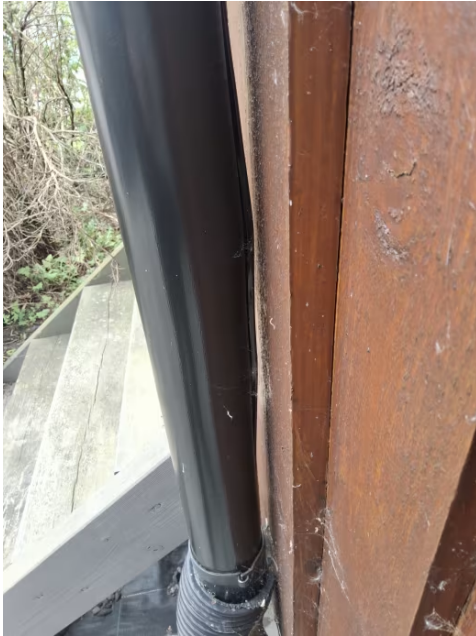
Det ble registrert buling/skade på ett nedløpsrør som er et symptom på frostspreng.

Det registreres buling på nedløpsrør.

Utbedring av skadet nedløpsrør bør påregnes.

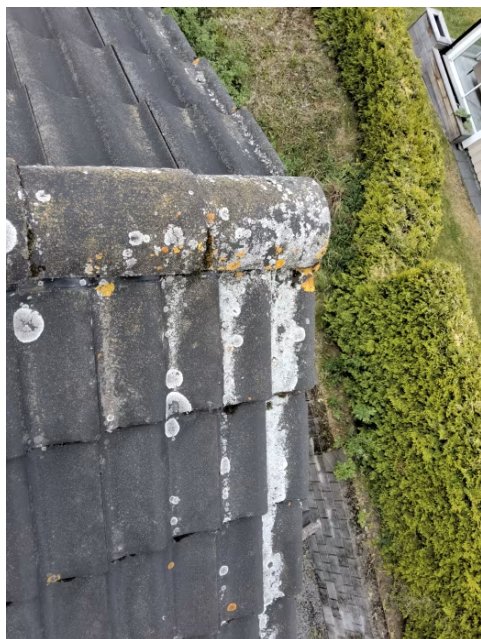
Det registreres noe mosevekst på taksteinen.

Rengjøring av tastein, fjerning av mose og utskifting av knekte takstein anbefales.

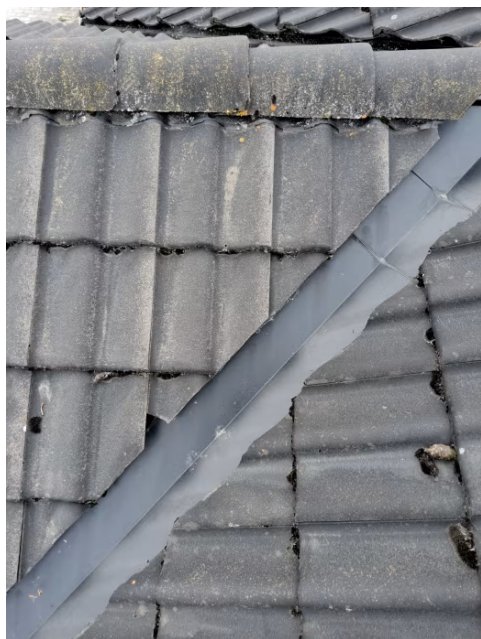
Det registreres enkelte knekte takstein ved gradrenne.

Det registreres enkelte knekte takstein på ark over inngangsparti. Symptomer på slitasje og elde er registrert, selv om det ikke ble observert tegn på lekkasjer eller skader.

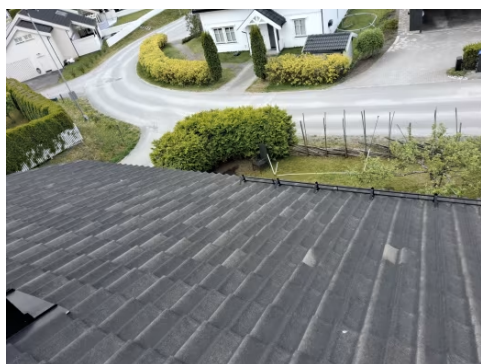
Snøfanger er kun montert på deler av takflaten. Montering av snøfangere kun på deler av takflaten kan føre til skjevbelastning på både snøfanger og takkonstruksjon, og utgjør et avvik fra leverandørens leggeanvisning.

Anbefales at det etableres snøfangerer etter leverandørens anbefaling.

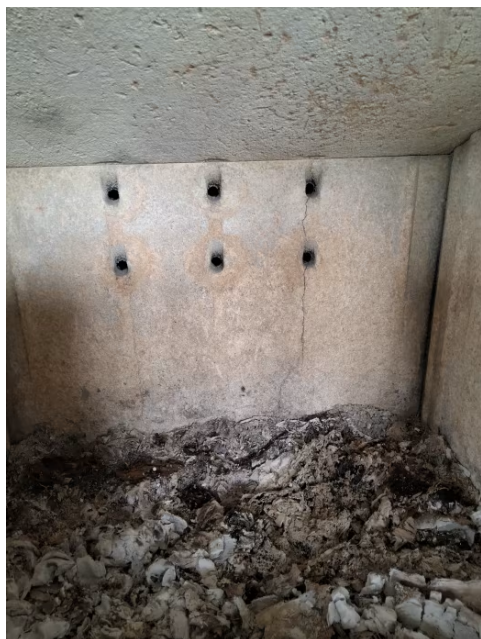
Det registreres en sprekke i ildfast stein i ovnen.

Det registreres en sprekke i ildfast stein i forbrenningskammeret. Sprukket ildfast stein reduserer ovnens varmebeskyttelse og kan over tid medføre skade på ildstedet.

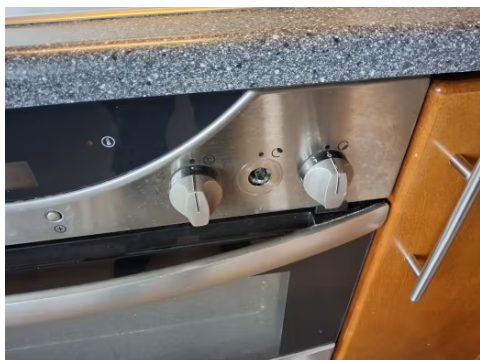
Defekt bryter på integrert stekeovn.

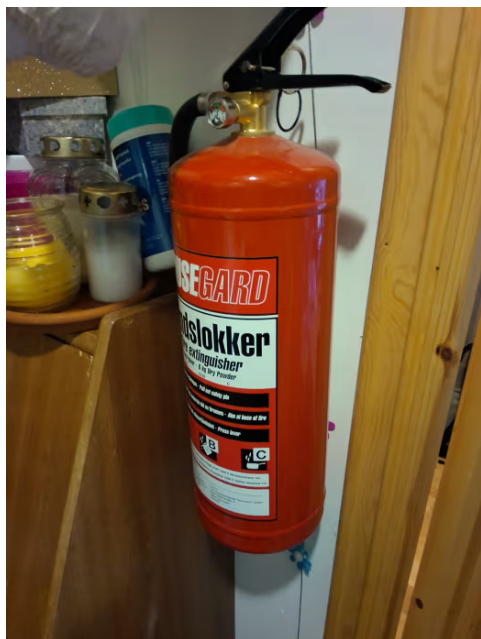
Eldre brannslukningsapparat plassert i teknisk rom.

| Det er ikke gjennomført kontroll/service av brannslukningsutstyr de siste ti år. Service/utskiftning av slukkeutstyr bør gjennomføres. | |

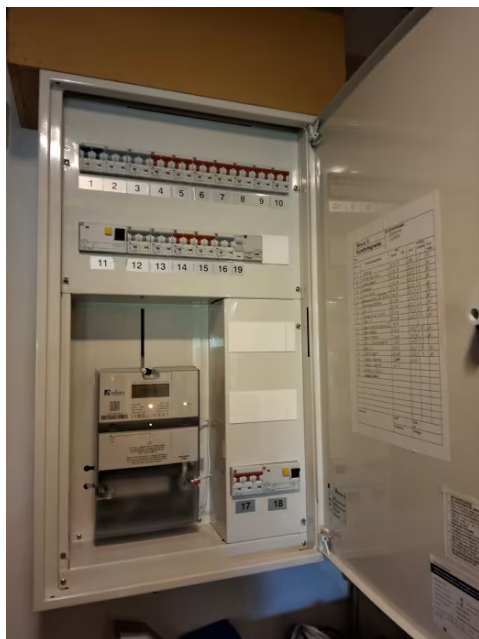
Sikringsskap med automatsikringer.

Med bakgrunn i avvik bør det gjennomføres en utvidet el-kontroll av en kvalifisert elektrofaglig person.

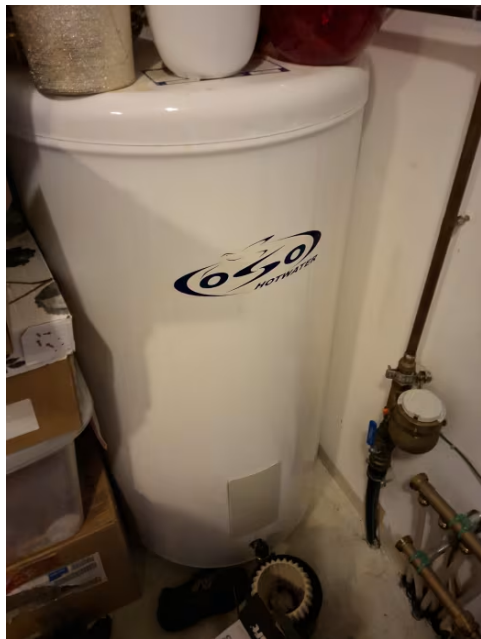
Varmtvannsbereder er plassert i teknisk rom.

| En utskifting av bereder som følge av oppnådd alder (over 20 år) er påregnelig. | |

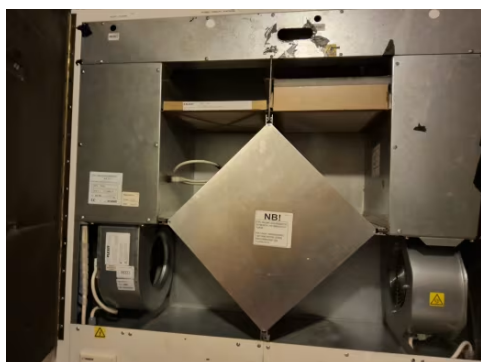
Ventilasjonsaggregat er plassert i teknisk rom.

Det ble ikke registrert behov for umiddelbare tiltak. TG2 er valgt basert på at det ikke er utført service på anlegget siden det ble montert. For å sikre et godt innneklima så anbefales det på generelt grunnlag at anlegg og kanaler rengjøres jevnlig. Filter bør byttes to ganger i året. Ventilasjonsaggregatet bør rengjøres en gang i året, og storrengjøringen av selve ventilasjonsanlegg- og kanaler bør ha en intervall på hvert fjerde-femte år.

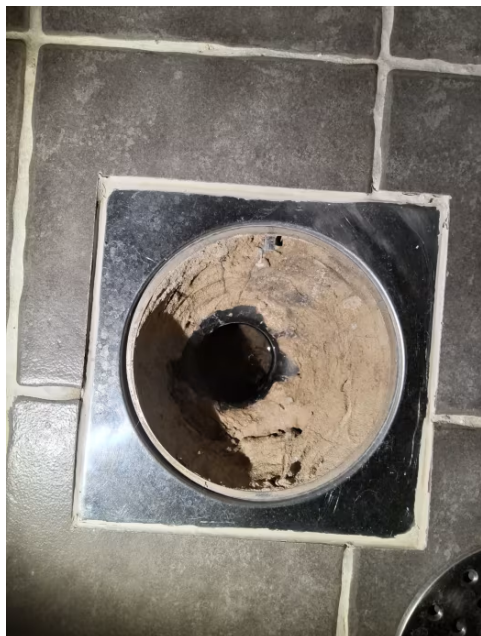
Utførelse av overgang mellom sluk og membran er uoversiktlig.

Overgang mellom sluk og membran er uoversiktlig. Det kan derfor ikke verifiseres at utførelsen er korrekt, eller at lekkasjesikkerheten er ivaretatt. Tettesjikt har nådd en alder som gjør tettheten usikker i tiden som kommer.

Etablering av automatisk vannstoppeventil med fuktsensor ved dør anbefales.

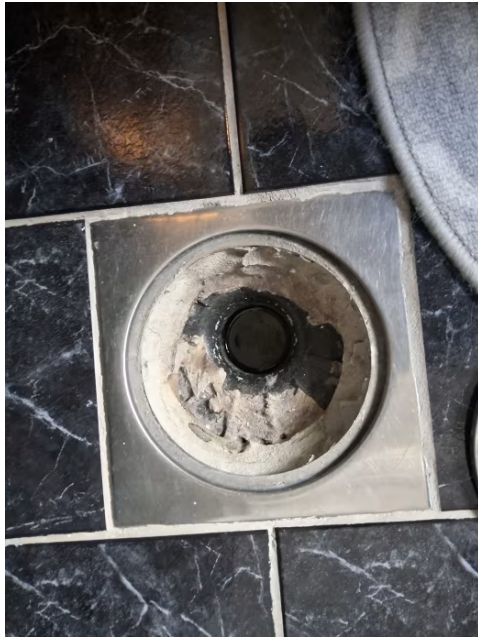
Overgang mellom sluk og membran er uoversiktlig.

Overgang mellom sluk og membran er uoversiktlig. Det kan derfor ikke verifiseres at utførelsen er korrekt, eller at lekkasjesikkerheten er ivaretatt. Rørføringer gjennom gulv til toalett har ikke synlig membran / mansjetter over gulvet. Rørgjennomføringen er kun tettet med fugemasse / silikon. Grunnet plassering av dusjkabinett er det ikke mulig å foreta tilstrekkelig undersøkelse av sluket. Utførelse vedrørende tette detaljer/tilstand er ukjent. Tettesjikt har nådd en alder som gjør tettheten usikker i tiden som kommer.

Det anbefales å fortsatt benytte et dusjkabinett for å unngå fuktbelastning fra fritt vann på gulv og vegger i påvente av en oppgradering av rommet.

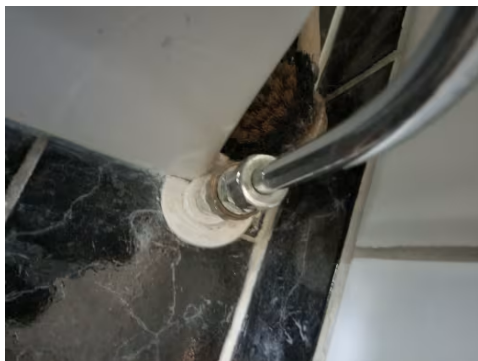
Rørgjennomføringer er tettet med silikon eller lignende.

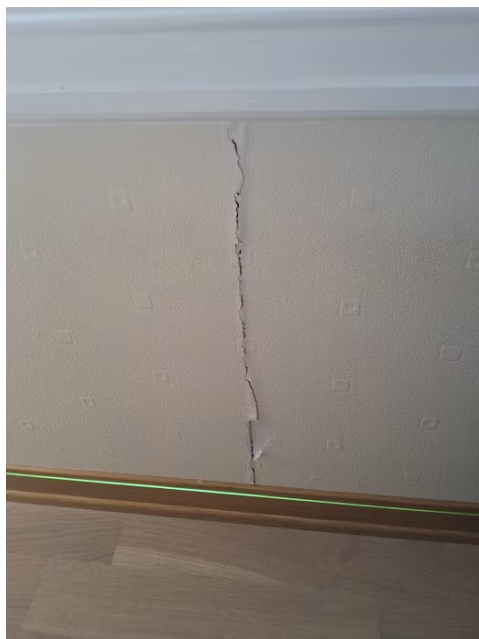
Riss i veggflate.

Basert på alder så vurderes det at overflatene i hovedsak er funksjonelle med normal bruksslitasje. TG2 settes på registrert riss i veggflate. Registrerte avvik vurderes å være av estetisk karakter.

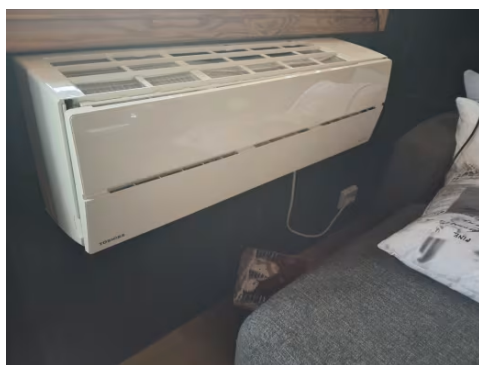
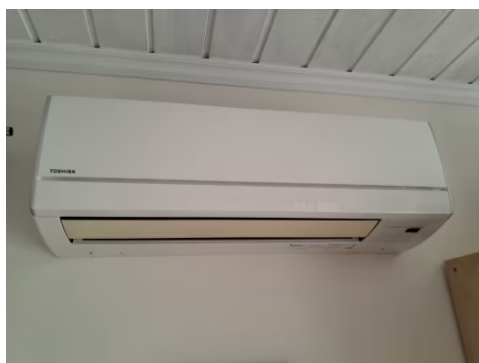
Varmepumpe i stue i underetasje.

Varmepumpe i stue i første etasje.

Det anbefales at det gjennomføres en service/kontroll av varmepumpene.
