# Brattåsveien 62 2552 DALSBYGDA

## Tilstandsrapport Eierskifte

Boligtype: Enebolig

Byggeår: 2006

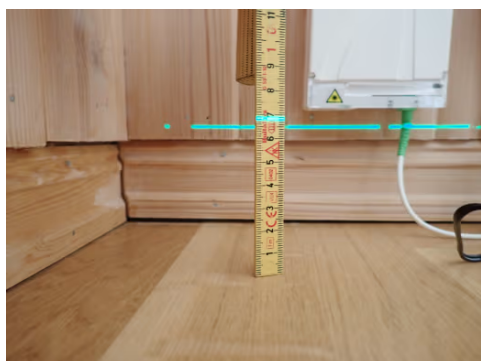
Referansenivå laser = 4 cm. Viser total forskjell på ca. 28 mm.

-Selger opplyser at det ble fylt opp en del på tomten, og kan være årsaken til at grunnen har seget noe. Ikke tegn på synlige skader i utvendig grunnmur eller i bygget generelt. Ved større fyllinger er det ikke unormalt å se noe setninger i bygget i tiden etter oppføring.

TG 2 på grunn av mistanke om setninger, men uten påviste bygningsskader.

-Foreta observasjoner over tid for å bekrefte eller avkrefte en negativ utvikling. Om det er stabilt kan avretting av innvendig gulv vurderes, men det er ikke sett på som et umiddelbart behov. Det kan være hensiktsmessig å sjekke betonggulvet under stuegulvet nærmere ved en eventuell omlegging av gulv i rommet.

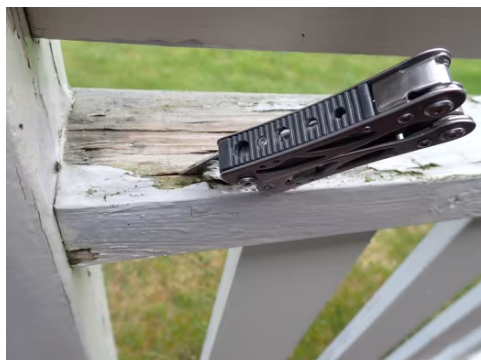
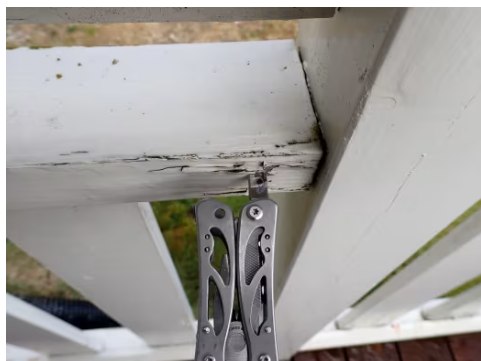
-Rekkverket er stedvis råteskadet.

TG 3 på grunn av råteskader i rekkverket.

-Råteskader bør utbedres. Det bemerkes at det ikke er krav om rekkverk på grunn av kort avstand til bakken, og det kan eventuelt fjernes uten oppføring av nytt rekkverk. Dermed er det satt et lavt kostnadsestimat.

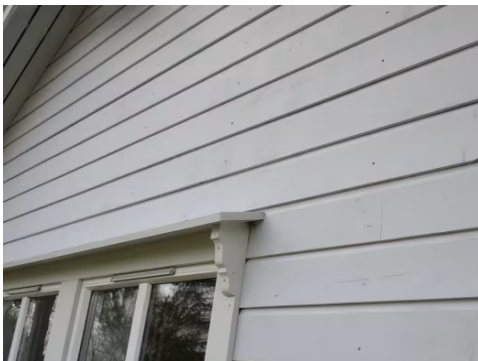
-Vinduer mangler inntrekk vannbrett/beslag i kledning på oversiden av vinduene. Dette øker risikoen for at nedbørsvann kan trekke bak omramming. Avviket gjelder 6 vinduer som er plassert på gavlvegger uten takustikk rett på oversiden.

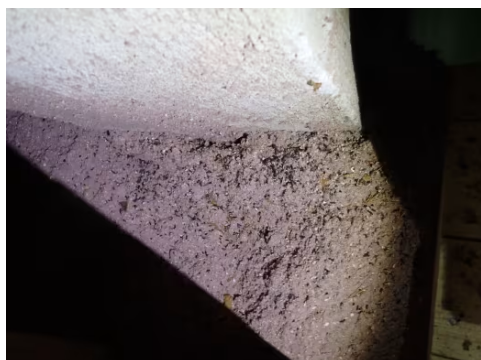
Muselort.

TG 2 på grunn av påvist aktivitet fra skadedyr (mus).

- Skadedyr som dette kan gnage på treverk, isolasjon og ledninger, noe som kan føre til dårlig energieffektivitet, brannfare og vannskader. Det kan være hensiktsmessig med en nærmere gjennomgang av loftsrom, da det kan være vanskelig å påvise eventuelle skjulte feil. Tiltak vurderes deretter.
- Det kan være hensiktsmessig å etablere gangbru for enklere inspeksjon av loftet.

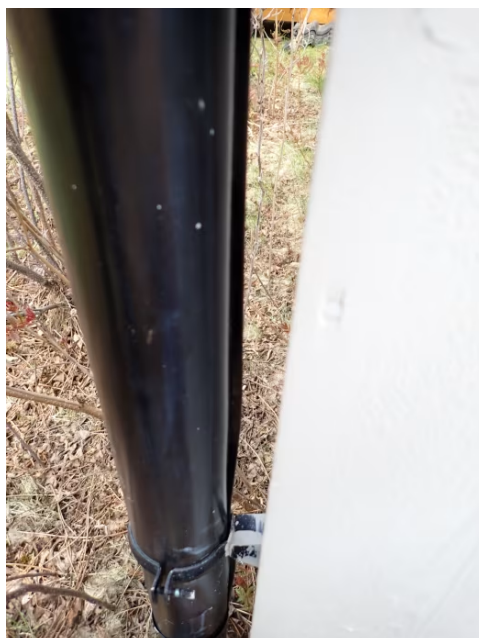
- Det ble registrert deformasjon i 2 nedløpsrør, som er et symptom på frostspreng.

- Nedløp/renner er ikke funksjonstestet av undertegnede. Nærmere undersøkelser anbefales, og ved utettheter bør utskiftninger foretas. Deler med deformasjon må utover dette skiftes for å lukke avvik. Påviste avvik må sies å være normalt i Fjellregionen/Nord-Østerdalen, og er erfaringsmessig registrert forholdsvis ofte.

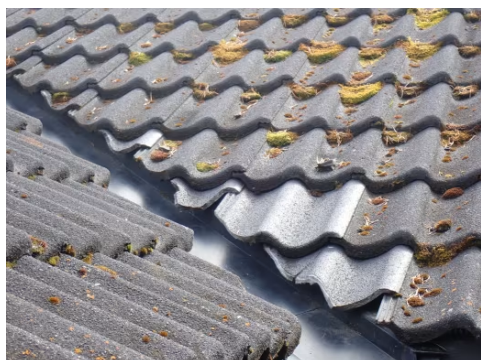
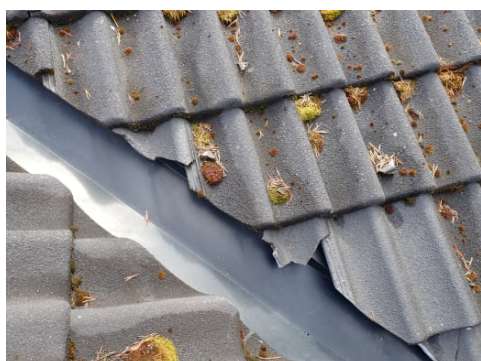
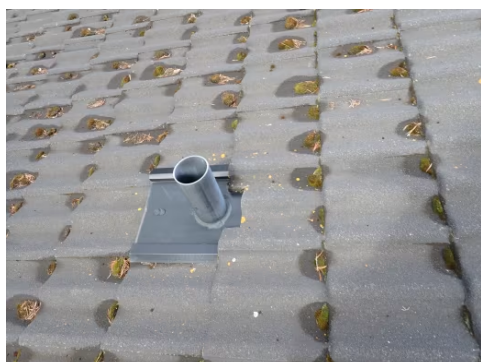
-Manglende luftehatte kan medføre inndriv av nedbør og tette rørene på vinterstid, samt at det gir risiko for lekkasjer inn i kjøkkenventilatoren.

-Knekte takstein gir økt risiko for inndriv av nedbør og lekkasjer, og bør skiftes.

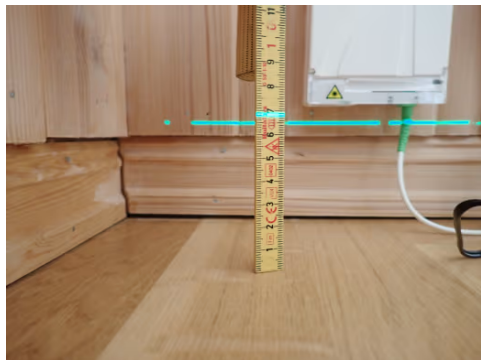
Referansenivå laser = 4 cm. Viser total forskjell på ca. 28 mm.

-Med bruk av nivelleringslaser ble det registrert totalt avvik på rommet mellom 15 og 30 mm. Det ble påvist totalt 28 mm høydeforskjell i rommet, og en måling på ca. 18 mm skjevhet innenfor de 2,5 siste meterne ut mot det sørøstre ytterhjørnet.

TG 2 som følge av påvist høydeavvik.

-Avviket kan komme av bevegelser i grunnen. Usikkert om dette er pågående. For å få tilstandsgrad 0 eller 1 må høydeforskjeller rettes opp. Det vil imidlertid sjelden være økonomisk rasjonelt som et enkeltstående tiltak i en bolig som dette. Se eventuelt tiltaket i forbindelse med det som er nevnt under "Grunnmur og fundament".

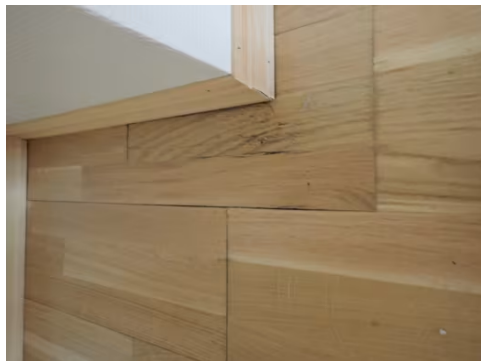
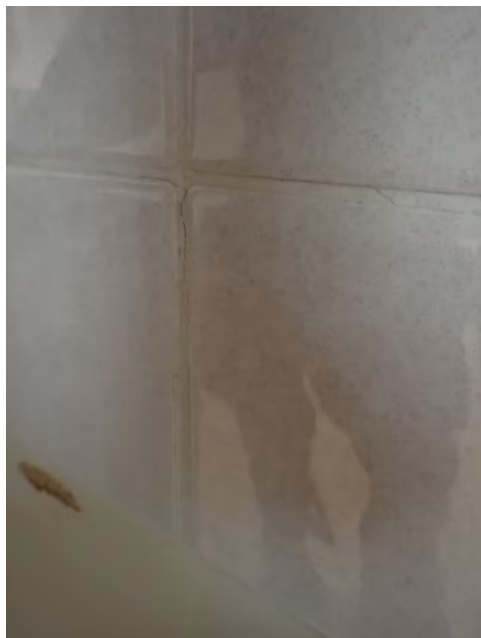
Bom/riss i flis/fuger.

- Fliser med bom/riss i fuger anbefales utbedret.
- For å lukke avviket på gulvet må det foretas utbedringer eller utskiftninger.
- Det anbefales å forsøke en utbedring av luftbobler i veggtafet.

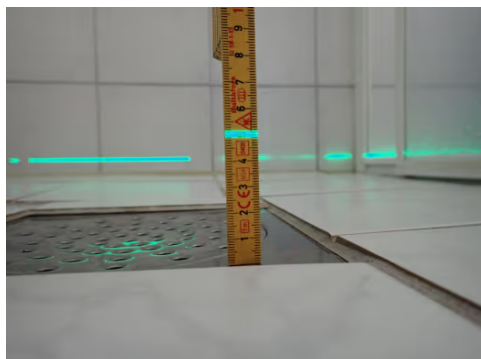
Referansenivå laser til topp tettesjikt under flis ved dør = ca. 5 cm. Viser ca. samme høyde til topp slukrist.

- Et bad med manglende/reduert fall til sluk blir mindre funksjonelt og sikkert for brukeren. Dette kan medføre stående vann på gulvet, vann som ikke ledes effektivt til sluket, økt risiko for at vann renner ut av rommet og redusert sklisikkerhet på gulvet.
- Det kan være hensiktsmessig å ta i bruk et lukket dusjkabinett med tanke på vindu plassert i våtsone. Jevnlig kontroll av overflater anbefales. Sørg for å tørke av eventuelt vannsøl i vinduet etter bading i badekaret.
- Nærmere undersøkelser av overflater under badekar anbefales. Det anbefales at fronten på badekaret gjøres mer tilgjengelig for demontering og remontering enn den er i dag.

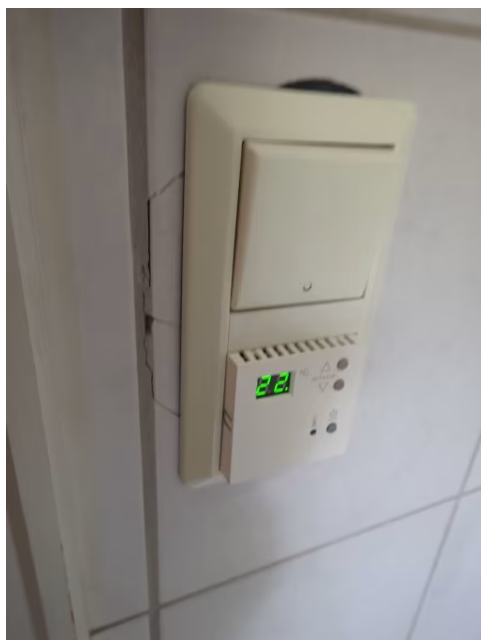
Sprekk i flis ved bryter.

-Ved bryterpanel til termostat og lys er det påvist sprekk i flis, samt at bryter ikke dekker hullet som er tatt i flisen. Det er fuget ved hullet, men det er ikke så pent å se på.

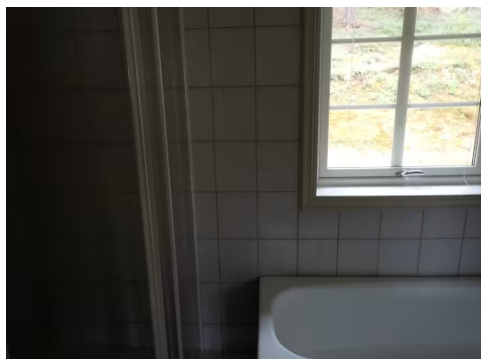
Vindu i våtsone.

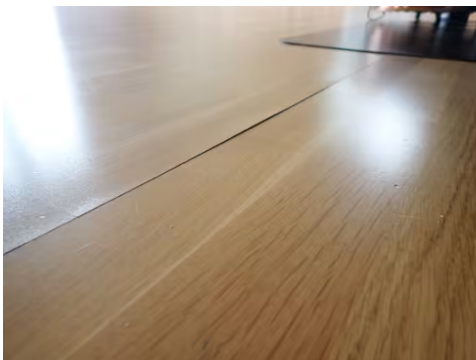
Reist skjøl i gulv.

| <ul style="list-style-type: none"><li>-Det registreres stedvis laminatgulv med reiste skjøter. Dette tyder på at det er blitt brukt for mye vann ved vasking.</li><li>-På kjøkken registreres det slitasje/skade i gulv utover normal slitasjegrad der hvor kjøleskapet har stått.</li><li>-Det registreres stedvis veggtafet med luftlommer, samt 1 tapetskjøt i et soverom som har løsnet litt. Ingen vesentlig slitasje utover dette.</li></ul> | |
| TG 2 på grunn av skader/slitasje på gulv utover det som er normalt, samt luftbobler/løse skjøter i veggtafet. | |

| <ul style="list-style-type: none"><li>-Gulvet fungerer med dagens tilstand, men for å lukke avviket må det foretas utbedringer/utskiftninger av gulv med reiste skjøter.</li><li>-Se an muligheten for lokale utbedringer på veggtafet.</li></ul> | |

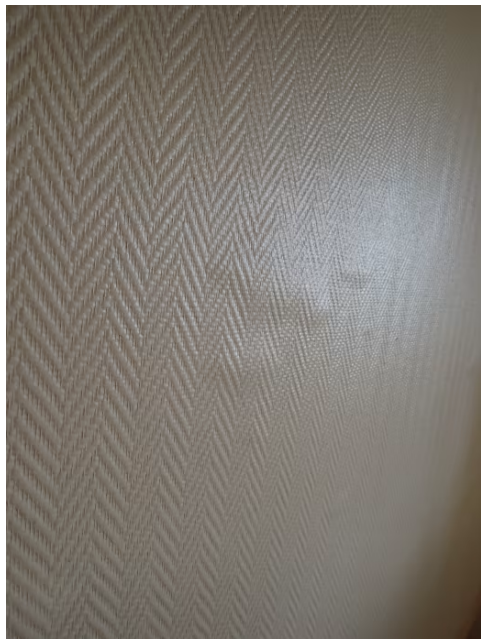
Luftbobler i tapet.

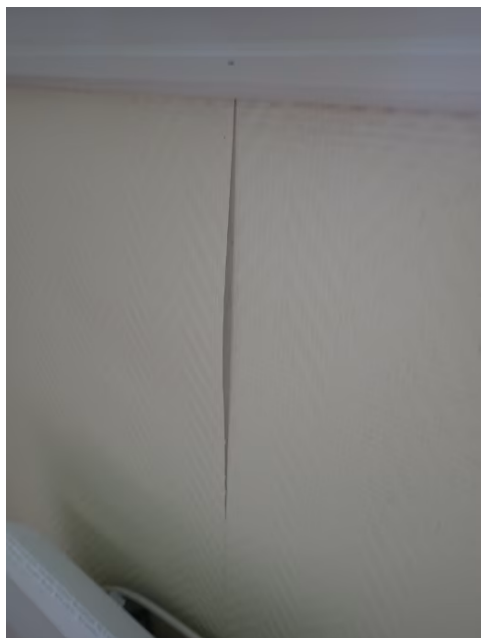
Løs tapetskjøt.
