# Tilstandsrapport

Enebolig

Rådyrveien 33, 1960 LØKEN

Befaringsdato: 03.11.2025

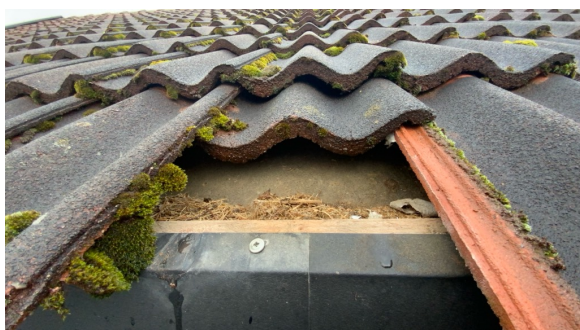
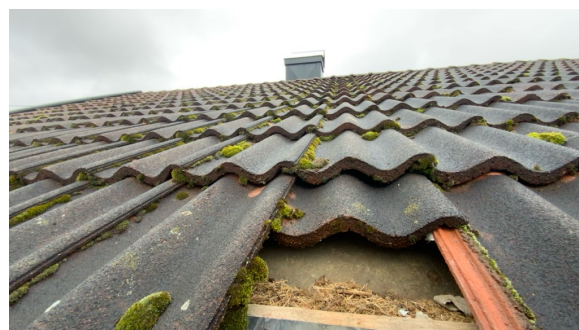
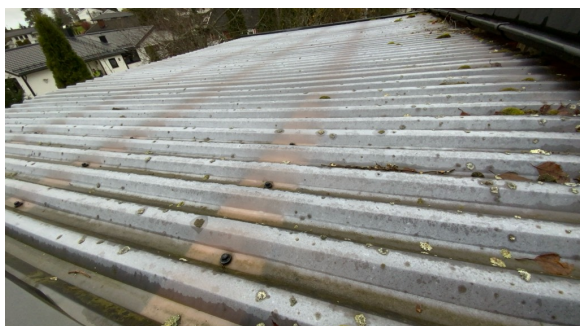
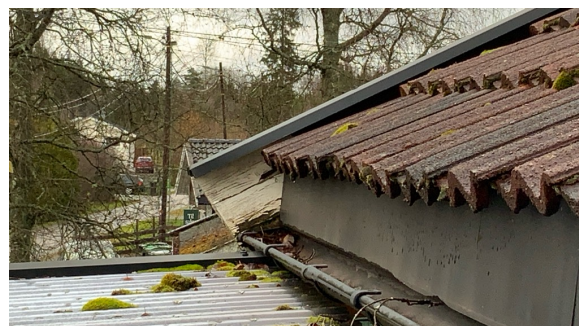
- Når takteking og undertak begynner å bli gamle, øker risikoen for lekkasjer, noe som kan føre til omfattende og kostbare reparasjoner av underliggende konstruksjoner dersom en ikke foretar tiltak på konstruksjonene før dette oppstår.
- Lokal utbedring må utføres.

Frostsprengning oppstår når det trenger vann ned i taksteinene, noe mose og lav bidrar til. Det kan oppstå lekkasjer ved gamle undertak med underlagstekking ved at papp sprekker i skjøter og lignende.

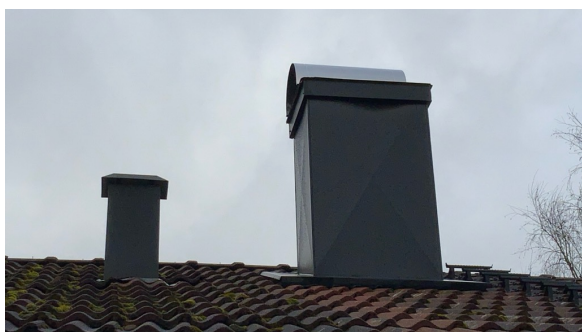
### TG 2 Nedløp og beslag

- Det er påvist avvik i beslagløsninger.
- Mer enn halvparten av forventet brukstid er passert på renner/nedløp/beslag.

Det var fuktig rundt pipe inne i takkonstruksjonen. Det var oppholdsvær på befaringsdagen slik at renner- og nedløpsfunksjon er vanskelig å stadfeste. Det gjøres oppmerksom på alder, og det kan derfor ikke utelukkes dårlige skjøter, gjennomrustete beslag etc.

- Avvik i beslagløsninger må utbedres.
- Påviste skader må utbedres.

Det må etableres beslag rundt pipe som holder tett ved større nedbør.

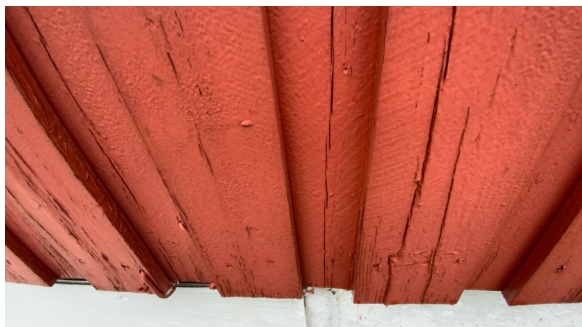
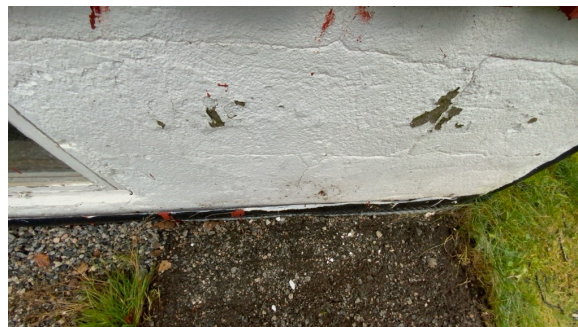
## TG 2 Veggkonstruksjon

- Det er ingen eller liten lufting i nedre kant av kledning mot grunnmur.
- Det er påvist spredte råteskader i bordkledningen.
- Det er stedwise sprekkdannelser i forblending/utvendig puss.

- Råteskadet trekledning må skiftes ut.
- Råteskader i bordkledningen kan fortsette å utvikle seg både i tilliggende bordkledning og til bakenforliggende veggkonstruksjon, dersom en ikke foretar tiltak.
- De påviste skader må utbedres.

Skadet panel og vinds kier må skiftes for at fasaden skal ha en tiltenkt klimabeskyttelse for yttervegger og unngå fukt og vindbelastning. Det er kun tatt stikkprøver og spesifikt forbehold om at det kan finnes mer skade bak og rundt området enn beskrevet i rapporten. Det gjøres oppmerksom på at lufttetthet og isolasjonsevnen ikke er opp mot dagens krav. Dårlig lufting av kledningen kan føre til lavere levetid og kondensskader på panel og underliggende lekting kan skades over tid.

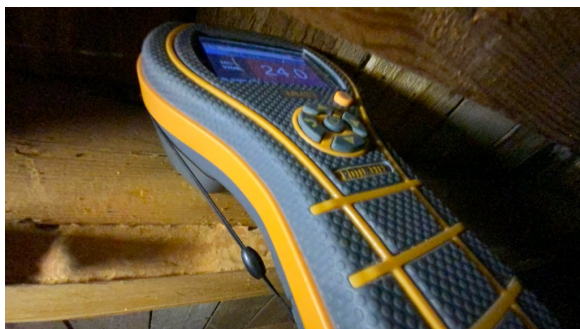
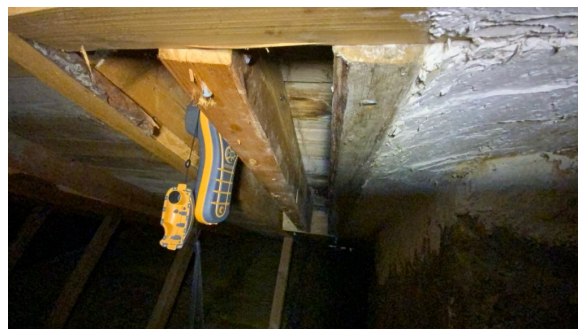
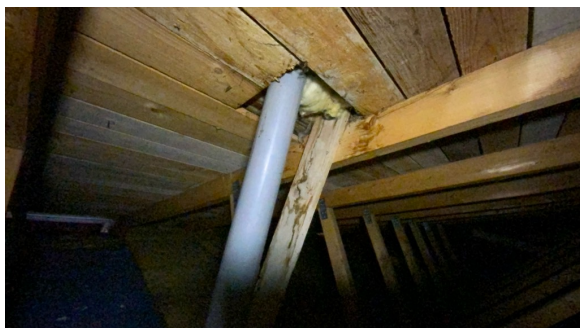
## TG 3 Takkonstruksjon/Loft

- Det er begrenset/dårlig ventilering av takkonstruksjonen.
- Det er påvist avvik rundt gjennomføringer i takflaten.
- Det er påvist fuktskjolder/skader i takkonstruksjonen.

Det er fukt i treverk rundt pipe.

- Påviste skader må utbedres.
- Lufting/ventilering bør forbedres.

Skadet panel rundt pipe må skiftes og utvendig beslag rundt pipe og luftehatt som stikker ut over tak må skiftes for å hindre videre skadeutvikling. Det gjøres oppmerksom på at det er viktig at det er god lufting i konstruksjonen og derfor anbefales det ytterligere noe mer luftespalte ut mot raft der det er delvis tett for å unngå kondens i konstruksjonen. Dampsperre på eldre hus er ikke med dagens tetthet og varmluft kan ofte sige opp på kaldtloftet og kondens kan skapes. Derfor er det viktig med god lufting av konstruksjonen. Musesperre på eldre konstruksjoner må etableres med netting eller lignende for å unngå mus på loft.

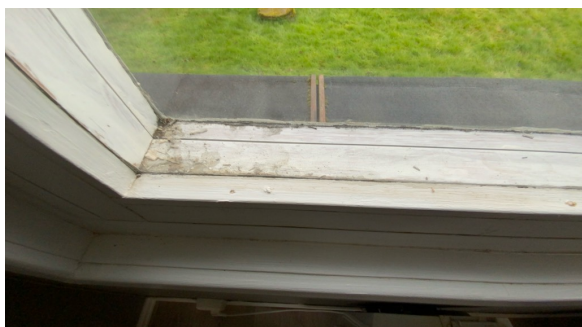
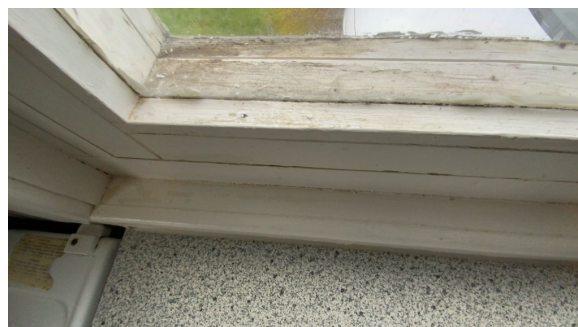
## TG 2 Vinduer - 2

- Det er påvist tegn på innvendig kondensering av enkelte vindusglass.
- Karmene i vinduer er slitte og det er sprekker i treverket.

Vinduer bærer preg av noe manglende vedlikehold og med tanke på alder, er tettingsmasse sprø og punktering kan være en mulighet.

- Det må påregnes noe vedlikehold og at enkelte vinduer må skiftes ut.

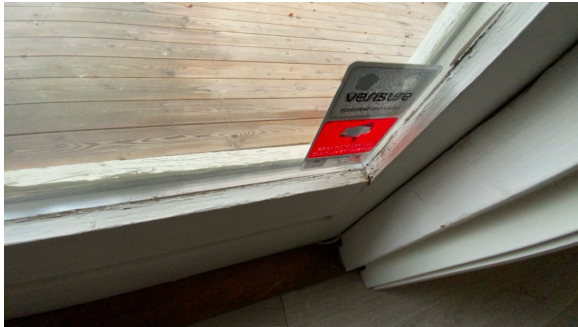
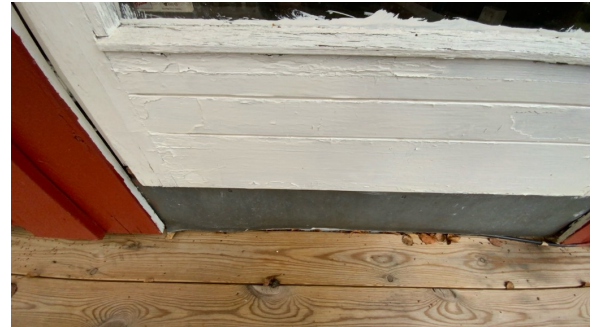
## TG 2 Dører

- Det er påvist tegn på innvendig kondensering av enkelte glass.
- Karmene i dører er værslitte utvendig og det er sprekker i treverket.

Dør bærer preg av noe manglende vedlikehold og med tanke på alder. Døren har redusert isolasjonsevne og værslitasje med sprekker i treverket kan føre til økt varmetap og risiko for ytterligere skader. Det bør påregnes vedlikehold og eventuelt utskifting over tid for å sikre funksjon, beskyttelse og levetid.

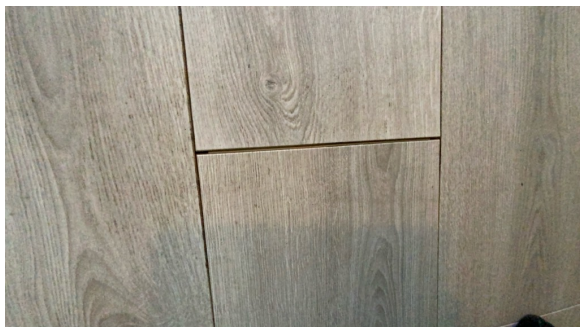
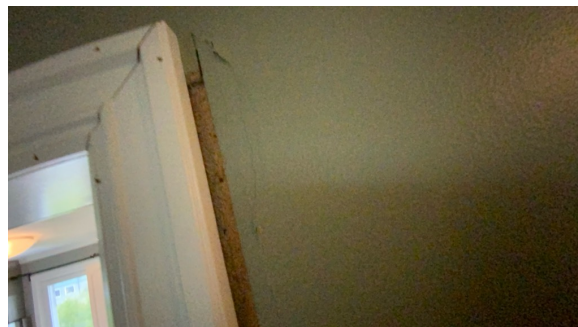
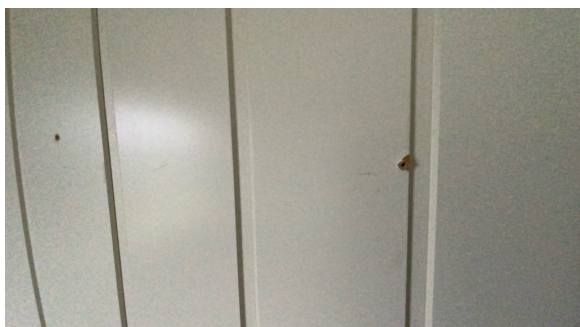
### TG 2 Overflater

Det er synlig at laminat har sklidd fra hverandre i endeskjøt på kjøkkenet. Noe gjenstående finish på vegger er synlig.

Det anbefales at laminat utbedres ved å banke og lime den inn slik at det ikke kan utvikle seg videre skade. Utbedre der det er noe gjenstående arbeide på overflater vegger.

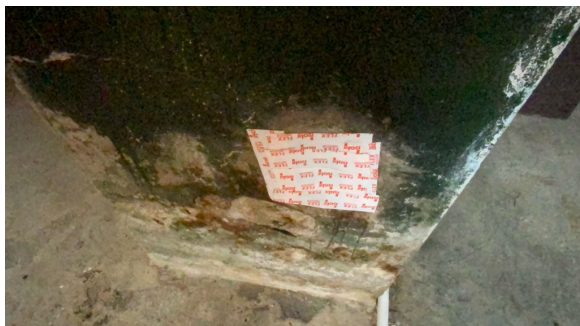
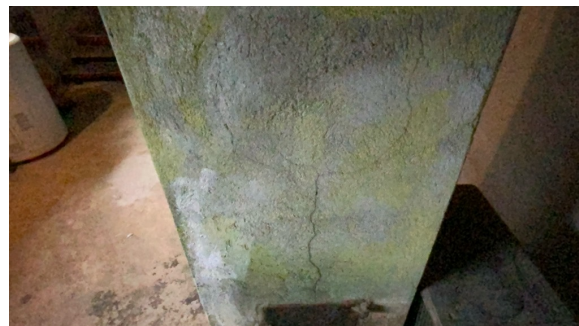
- Det er påvist sprekker og/eller riss i pipe.
- Mer enn halvparten av forventet brukstid er passert på pipe.

Det er synlig riss i overflaten på pipe i kjeller. Tidligere åpning for vedovn i kjeller er ikke forsvarlig tettet.

Pipeløpet har en brukstid på over 20 år. Det anbefales en gjennomgang av tilstanden fra stedlig brann- og feiervesen for å avdekke eventuelle skader eller mangler som kan medføre økt risiko for brann eller redusert funksjon.

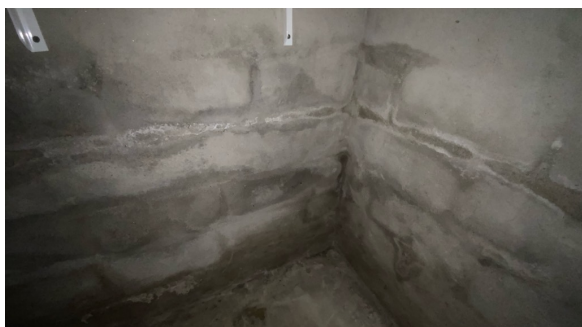
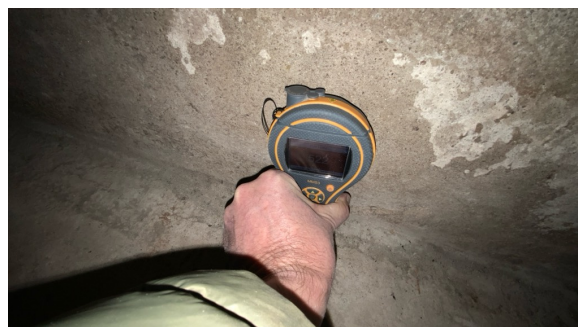
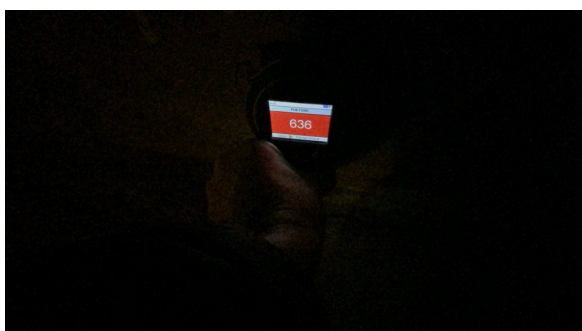
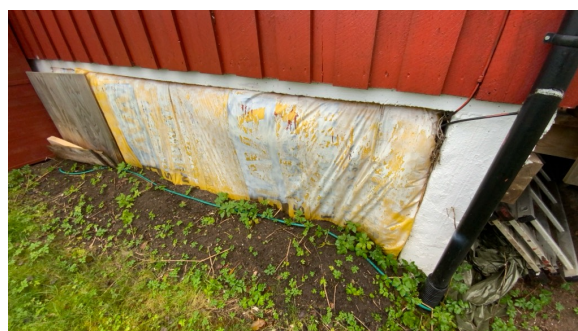
## TG 2 Rom Under Terreng

- Det er påvist indikasjoner på noe fuktgjennomtrenging inn i kjellermur.
- Det er avvik:

Det er fritt eksponert mur i yttervegger som ligger under terreng. Det er stedvis noe saltutslag med høyere fuktverdier ved søk på disse veggene. Det er ingen konsekvens for store skader på disse stedene da vegger ikke er dekket til med utført vegger eller annet. Det er en god løsning at det er fritt eksponerte vegger, slik at konstruksjonen får puste. Se øvrig drenering.

- Tiltak:
- Det påviste fuktnivå gir grunn til å overvåke konstruksjonen jevnlig for å se utvikling over tid, og eventuelt foreta tiltak for å unngå fuktskader.

Deler utvendig som er tettet med isolasjon må fjernes. Det kan isoleres og pusses oppunder etasjeskille og på grunnmuren for bedre isolering og for å unngå fuktbelastning og fare for fuktskader på betongkonstruksjonen. Ved varig fult og dårlig lufting av denne delen kan det være fare for at fukt trenger gjennom betongen og inn i rom som soverom og stue. Det indikerte ikke fukt innvendig befaringsdagen.

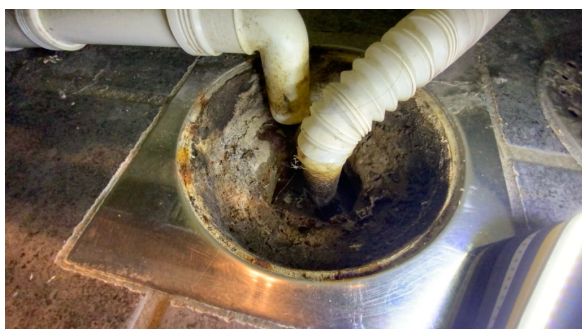
### TG 3 Sluk, membran og tettesjikt

- Uten tilfredsstillende klemring er det vanskelig å sikre en vanntett overgang mellom smøremembranen og sluket. Dette øker risikoen for at vann kan sive ned langs sidene av sluket og forårsake fuktskader i gulvkonstruksjonen og omkringliggende område.
- Det må gjøres nærmere undersøkelser. Manglende membran/tettesjikt medfører risiko for lekkasjer og fukt i konstruksjonen.

Dokumentasjon på utført arbeider bør fremlegges hvis dette er mulig.

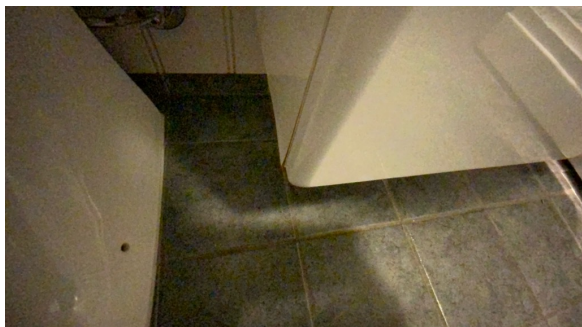
### TG 2 Sanitærutstyr og innredning

- Det er påvist skader på innredning.

Det bør foretas utbedring eller utskifting av skadet innredning for å sikre funksjon og hindre videre forringelse. Konsekvensen av å ikke utbedre kan være redusert brukervennlighet, økt slitasje og mulig skade på omkringliggende konstruksjoner.

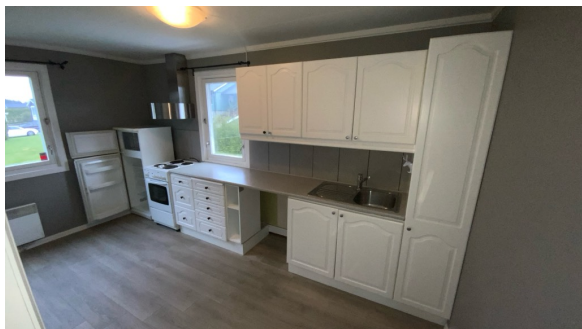
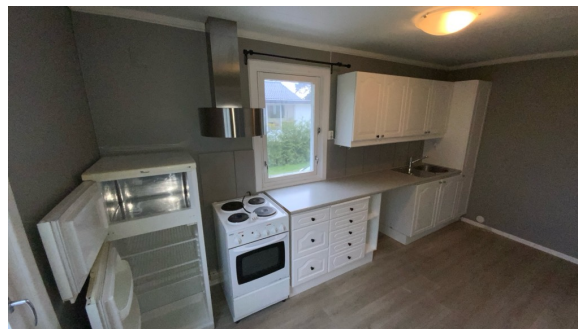
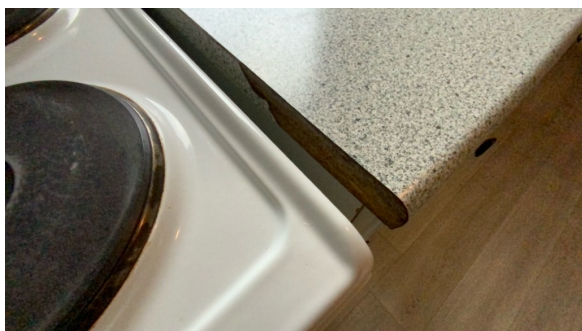
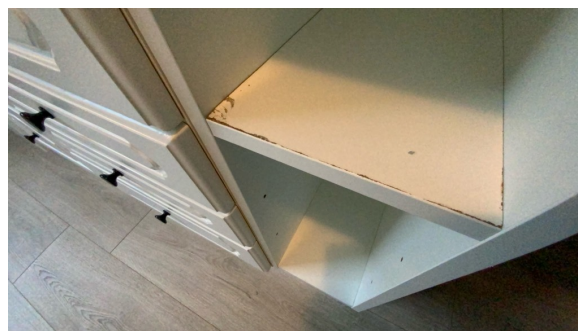
## 1. ETASJE > KJØKKEN

- Det er påvist skader på overflater/kjøkkeninnredning utover normal slitasjegrad.

Synlig skade på enden av benkeplate. Noe slitasje av maling.

- Påviste skader må utbedres.

Det anbefales å utbedre skader for å unngå videre utvikling. Dører kan males eller skiftes for å lukke avviket. Dersom skadene ikke utbedres, kan det føre til ytterligere forringelse av overflater og redusert levetid på kjøkkeninnredningen.

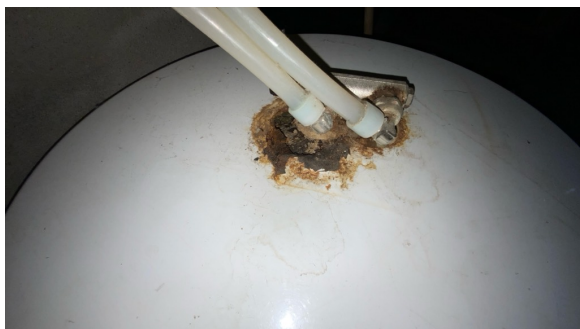
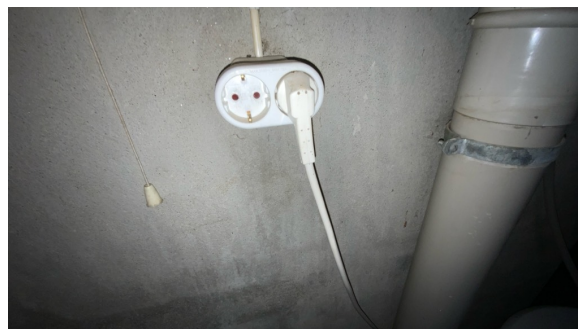
Det er synlig rustskader rundt inntaksventilen for vann.

- Det bør etableres tilfredsstillende el-tilkobling etter gjeldende forskrift.

Gjeldende forskrift er etter dagens krav og Norsk standard 3600. Tanke på brannsikkerhet og varmegang i elektrisk kobling. Varmtvannstank bør skiftes ut fra dagens tilstand.

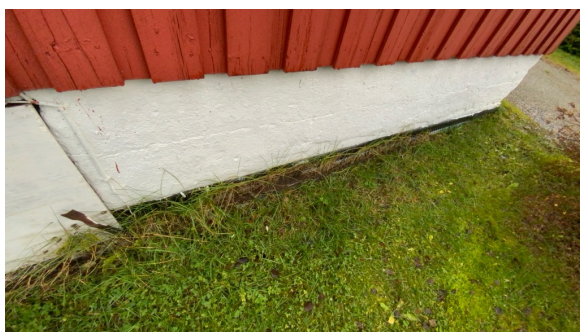
## TG 2 Fuktsikring og drenering

Det er ikke kjent når det er drenert senest. Det er synlig utvendig grunnmursplast som fuktsikring. Dreneringen vurderes som eldre med tanke på observasjoner i kjeller.

- Tiltak for redrenering rundt boligen kan ikke utelukkes.

Dreneringen bør vurderes nærmere, og det må påregnes behov for redrenering over tid for å sikre tilstrekkelig fuktsikring av grunnmur og kjeller. Dagens dreneringsløsning er av eldre type og kan være tilgrodd eller tett, noe som øker risikoen for fuktinntrengning, kapillært oppsug og skader på kjeller og grunnmur ved endret bruk eller økt fuktbelastning. Det anbefales jevnlig overvåking av tilstanden, og tiltak bør iverksettes dersom det oppdages tegn til større fuktproblemer.

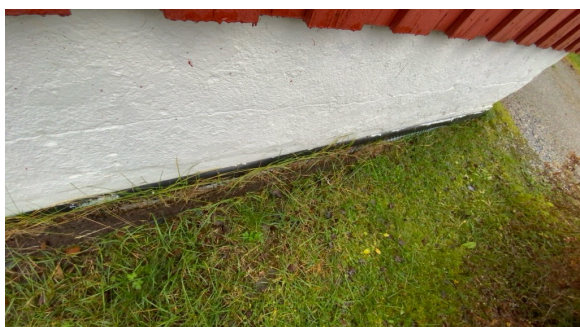
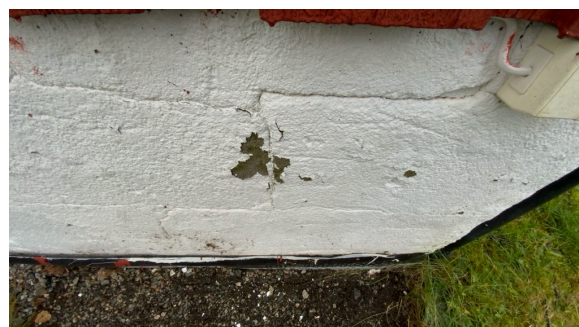
## TG 2 Grunnmur og fundamenter

- Grunnmuren har sprekkdannelser.

Riss bør utbedres og overflatebehandles for å forhindre ytterligere skader og fuktinntrengning. Dersom sprekken oppstår igjen etter utbedring, bør det foretas nærmere undersøkelser for å avdekke eventuell bevegelse i grunnmuren, da dette kan medføre økt risiko for konstruksjonsskader.

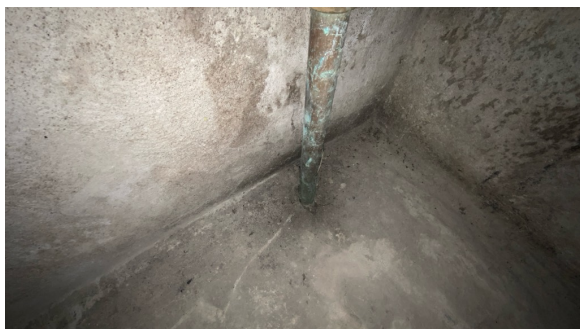
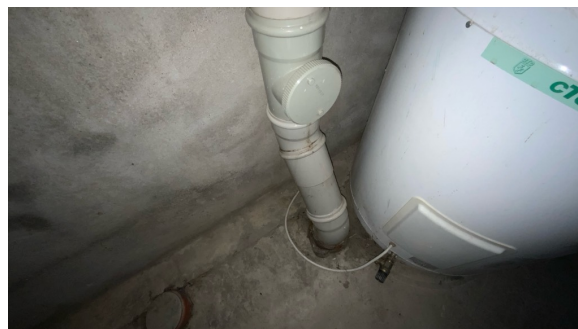
Det bør vurderes utskifting eller nærmere kontroll av de utvendige avløpsrør og hovedvannledning, da mer enn halvparten av forventet brukstid er passert. Konsekvensen ved gamle avløpsrør av denne typen er økt risiko for tilstopping og tilbakeslag, noe som kan føre til vannskader inne i boligen. Det tas spesifikk forbehold om tilstand av vann og avløpsrør som beskrevet, da disse er skjult under boligen. Alder er derfor en indikasjon om tilstanden på rørene. Tg 3 er gitt ut fra alder på hovedvannledningen.
